高浜発電所2号機の第25回定期検査開始について

高浜発電所2号機（加圧水型軽水炉；定格電気出力82.6万kW）は、平成21年2月25日から約3カ月の予定で第25回定期検査を実施する。
定期検査を実施する主な設備は次のとおりである。

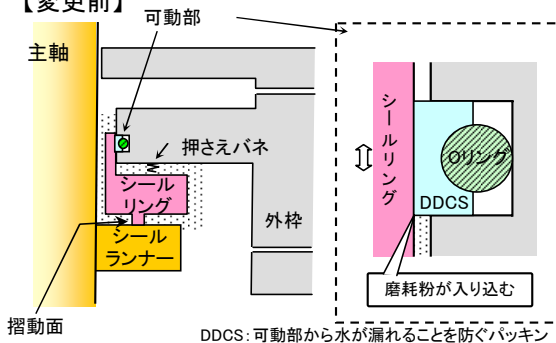
【変更前】

軸シール部の変更内容

- ①シールランナーとシールリングが接触することにより、水が漏れ出ることを防止
- ②シールリングの磨耗粉が発生
- ③水の流れが僅かであるため、磨耗粉が滞留
- ④シールリングとDDCSの接触面に磨耗粉が入り込む
- ⑤シールリングの上下方向の動きが鈍くなる
