高速増殖原型炉もんじゅ 屋外排気ダクトの腐食孔の補修工事の終了について

屋外排気ダクトの腐食孔の確認について(原因と対策)

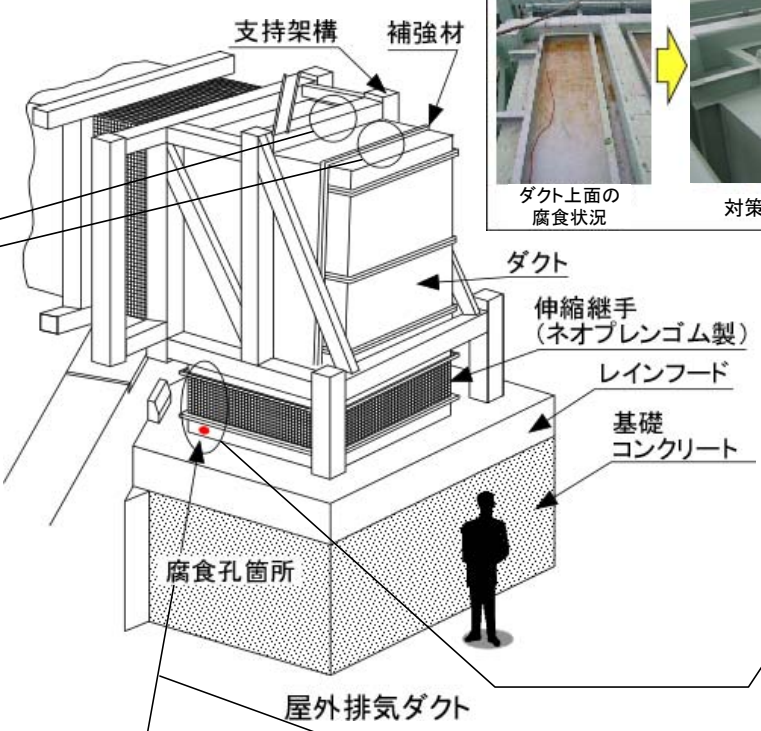
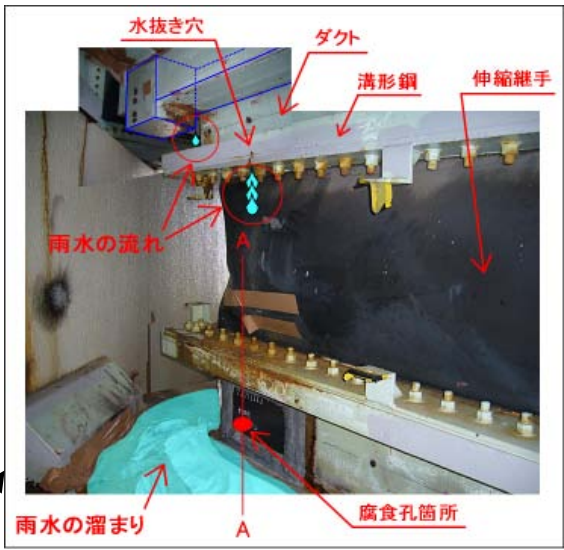
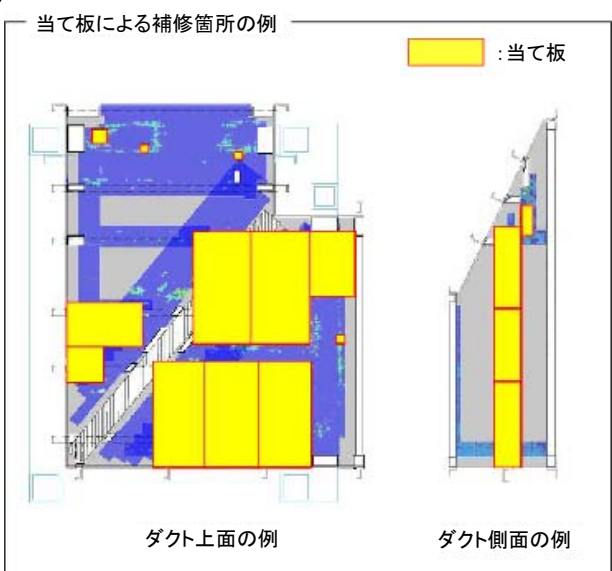
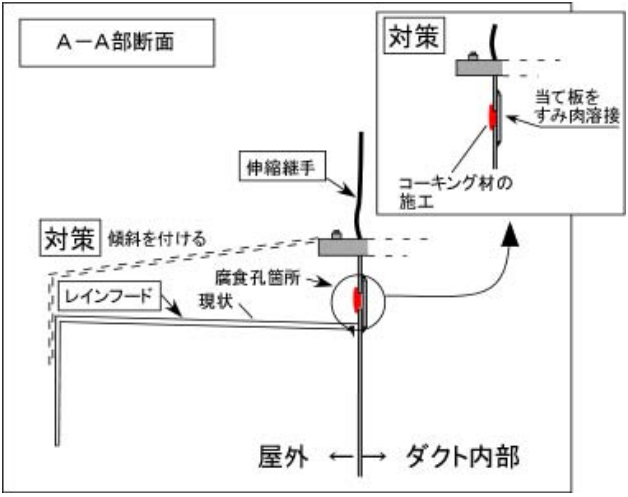
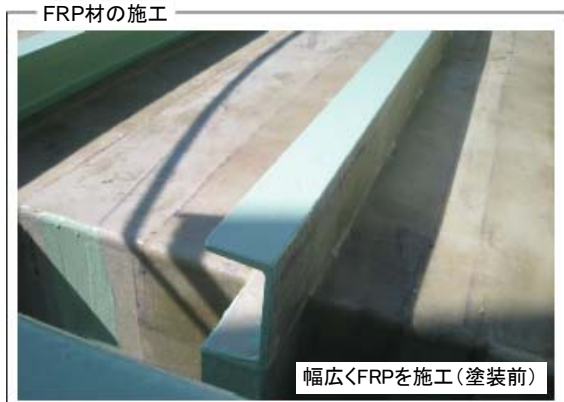
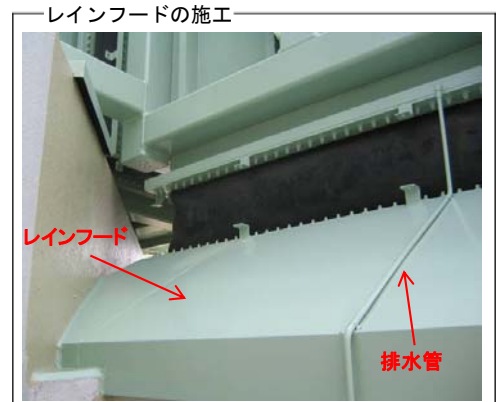
高速増殖原型炉もんじゅ（定格電気出力 28.0 万 kW）は停止中であるが、平成 20 年 9 月 9 日、原子炉補助建物屋上にある屋外排気ダクト※¹に腐食孔があることを発見した。

調査の結果、海に面した屋外に設置されているため、塩害腐食の発生しやすい環境下にあったことに加え、腐食孔が認められた部位については、極めて長時間湿潤雰囲気であったことにより腐食が進行したものと推定された。

また、他の部分の腐食状況を確認するため、肉厚測定を実施した結果、ダクト上面などで腐食、減肉（最小肉厚 1.8mm）が確認された。

短期的な対策として、腐食が確認された箇所のうち、肉厚が 4.0mm 未満の範囲については、腐食が進展しても貫通しないよう内面から金属板を当て溶接で固定。支持架構および補強材と排気ダクトとのすき間については、腐食の進展を防止する観点から FRP 材やコーキング材ですき間を塞ぎ、排気ダクト外面の全面補修塗装を実施し、恒久対策が取られるまでの間は肉厚測定を継続的に実施する。

- 腐食が確認された箇所のうち、肉厚が 4.0mm 未満の範囲については、内面から金属板を当て溶接で固定した。（105 枚）
- 補強材と排気ダクトのすき間については、FRP 材により雨水浸入防止措置を行った。（一部施工が困難な箇所についてはコーキング材により措置）また、支持架構と排気ダクトとのすき間については、コーキング材により雨水浸入防止措置を行った。（合計約 580m）
- 2 月～5 月まで月 1 回肉厚測定を実施し、減肉傾向は認められないことから、今後は、恒久対策が取られるまでの間は 3 ヶ月を超えない期間毎に肉厚測定を実施する。
