## 美浜発電所3号機の第24回定期検査開始について

美浜発電所3号機（加圧水型軽水炉；定格電気出力82.6万kW）は、平成21年12月13日から約4カ月の予定で第24回定期検査を実施する。

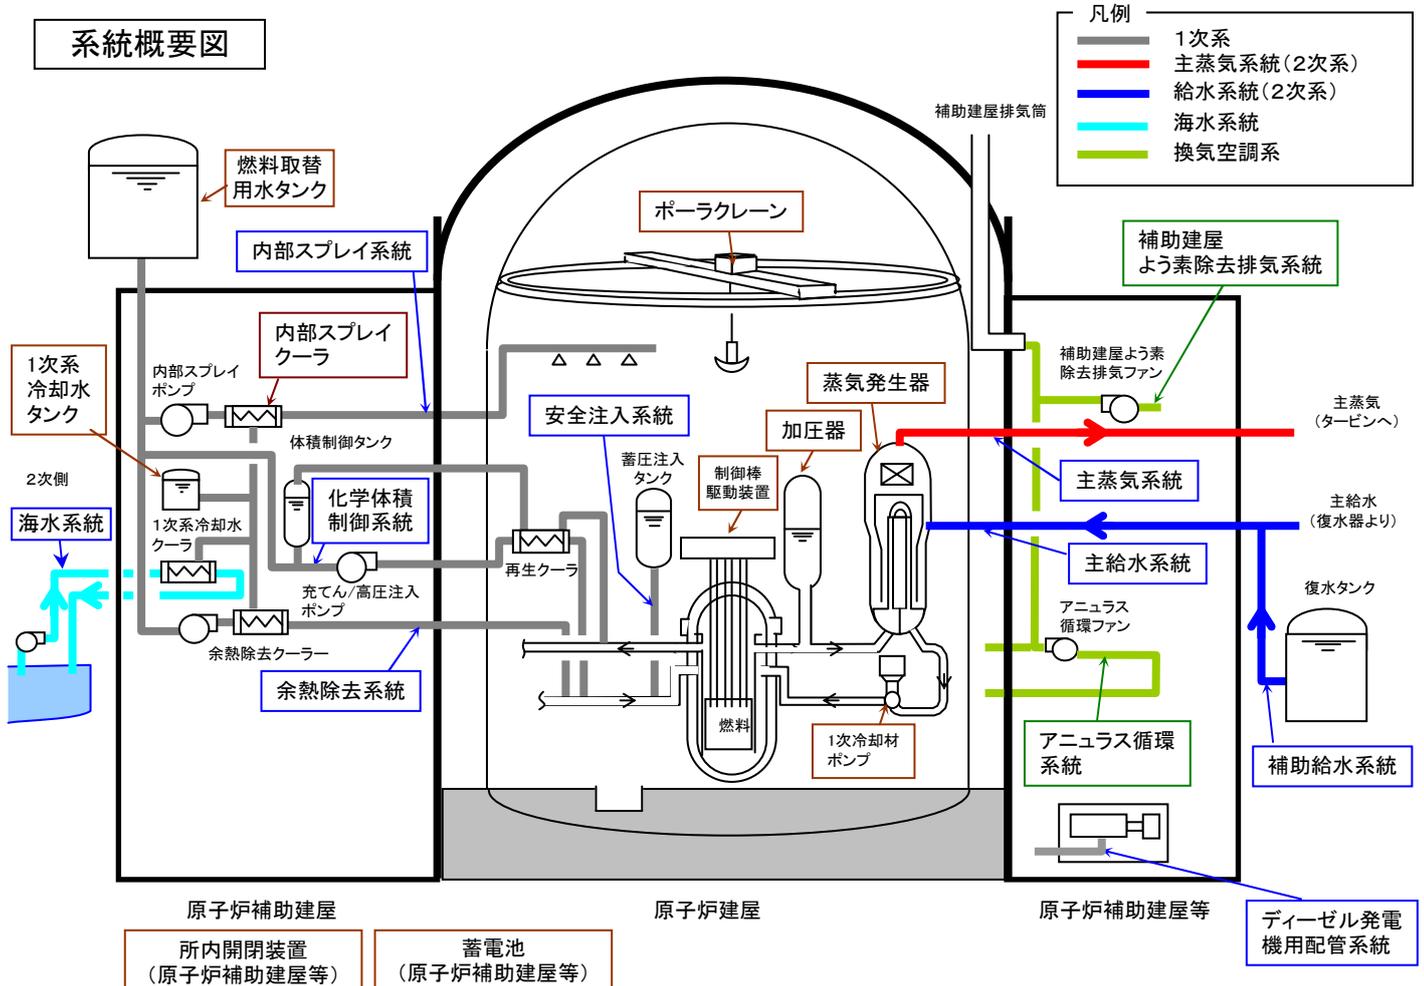
## 系統概要図

設備の耐震性を一層向上させるため、余熱除去システムや化学体積制御システムなどの配管、アンジュラス循環システムや補助建屋よう素除去排気システムのダクト、蒸気発生器や加圧器などの機器類の支持構造物を強化する。

### (1) 耐震裕度向上工事 (図－1 参照)

設備の耐震性を一層向上させるため、余熱除去系統や化学体積制御系統などの配管、アニュラス循環系統や補助建屋よう素除去排気系統のダクト、蒸気発生器や加圧器などの機器類の支持構造物を強化する。

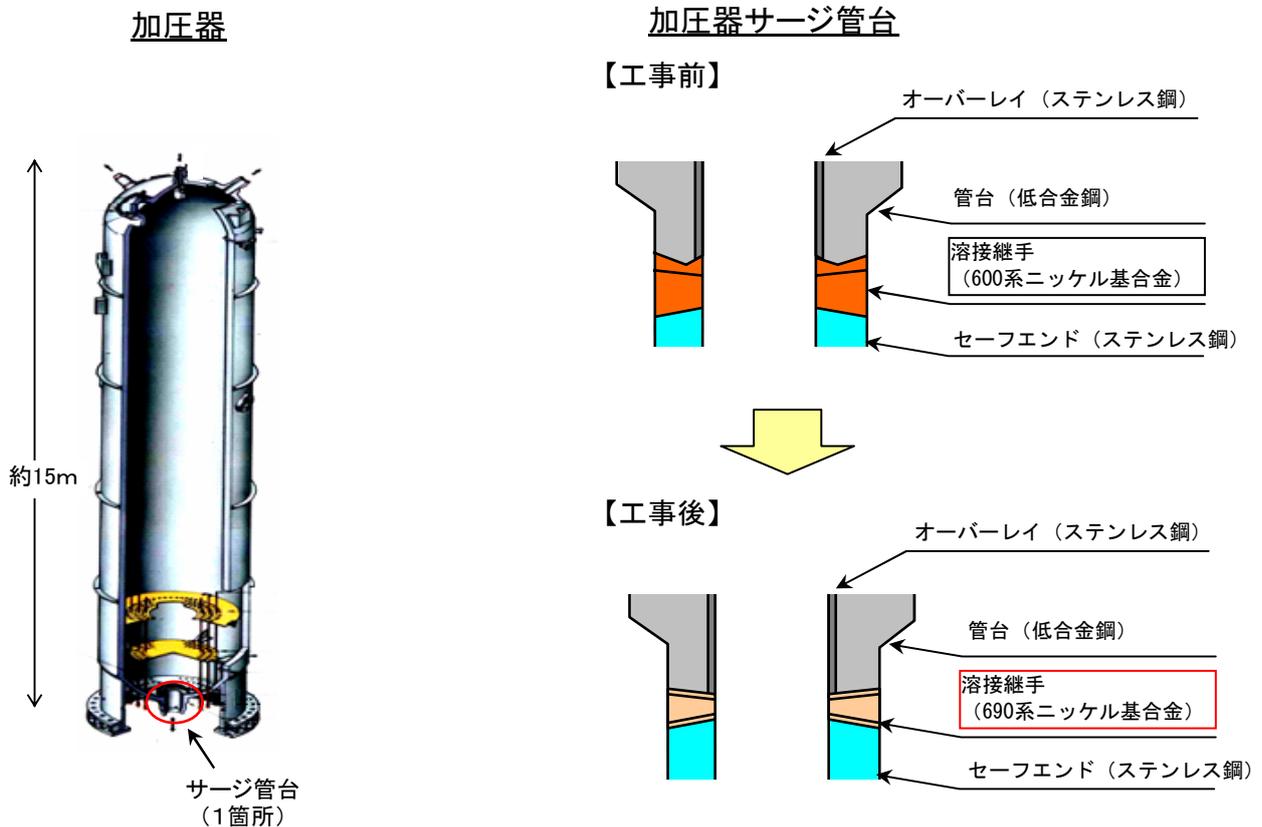
取替概要図

図-2 600系ニッケル基合金溶接部の応力腐食割れに係る予防保全工事

国内外PWRプラントにおける応力腐食割れ事象を踏まえ、予防保全対策として、加圧器サージ管台について、600系ニッケル基合金で溶接された管台から、耐食性に優れた690系ニッケル基合金で溶接された管台に取り替える。

### (2) 600系ニッケル基合金溶接部の応力腐食割れに係る予防保全工事

(図－2 参照)

国内外PWRプラントにおける応力腐食割れ事象を踏まえ、予防保全対策として、加圧器サージ管台について、600系ニッケル基合金で溶接された管台から耐食性に優れた690系ニッケル基合金で溶接された管台に取り替える。

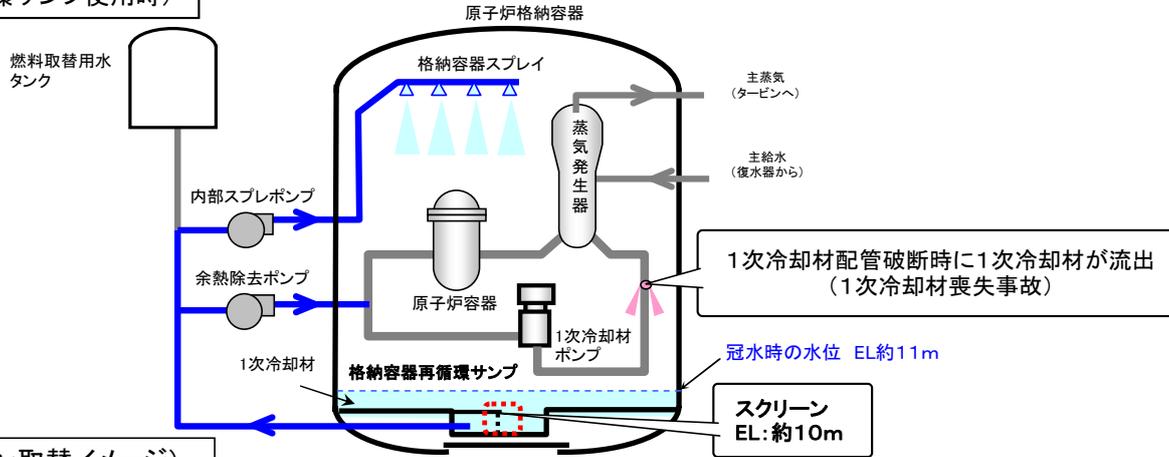
### 系統概要図 (格納容器再循環サンプ使用時)

# 図-3 格納容器再循環サンプスクリーン取替工事

1次冷却材喪失事故時に格納容器再循環サンプスクリーンが異物混入により機能低下を防止する観点から、スクリーンの表面積をより大きいものに取り替える。

項目	工事前	工事後(イメージ)
再循環サンプスクリーンの鳥瞰図		<p>*: 新型スクリーンは複数のモジュールで構成されている</p>
スクリーンの概要	<p>工事前のスクリーン</p> <p>正面から見た図</p>	<p>モジュール構造図</p> <p>【モジュール1基の大きさ】          大きさ: 高さ約1m、幅約1m、奥行き約1m          スクリーンの表面積: 32m<sup>2</sup>、多孔板24枚、多孔板1枚の面積約1.3m<sup>2</sup></p>
ろ過穴	縦 約70.0mm × 横 約5.0mm	直径 約1.7mm
全体の表面積	約16m <sup>2</sup>	約638m <sup>2</sup>
材質	ステンレス	ステンレス

### (3) 格納容器再循環サンプスクリーン取替工事 (図－3 参照)

1次冷却材喪失事故時に格納容器再循環サンプスクリーンが異物混入により機能低下することを防止する観点から、スクリーンをより表面積が大きいものに取り替える。

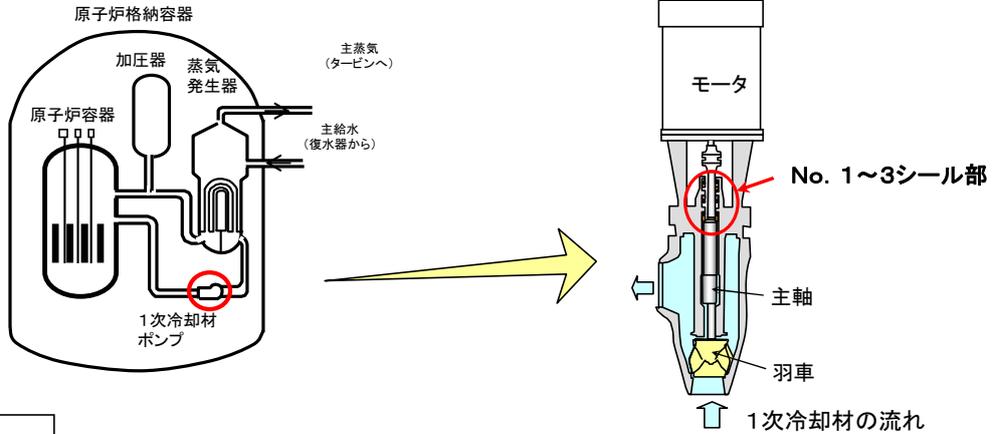
系統概要図

図-4 1次冷却材ポンプ軸シール部改造工事

設備の信頼性を一層向上させる観点から、シールの摺動面で発生した摩耗粉がシールの動きを阻害することを防止するため、1次冷却材ポンプ3台のNo.3シール部に1次系純水を供給して摩耗粉を排出するシステムを新たに設置する。

### (4) 1次冷却材ポンプ軸シール部改造工事 (図－4 参照)

設備の信頼性を一層向上させる観点から、シールの摺動面で発生した摩耗粉がシールの動きを阻害することを防止するため、1次冷却材ポンプ3台のNo.3シール部に1次系純水を供給して摩耗粉を排出する系統を新たに設置する。

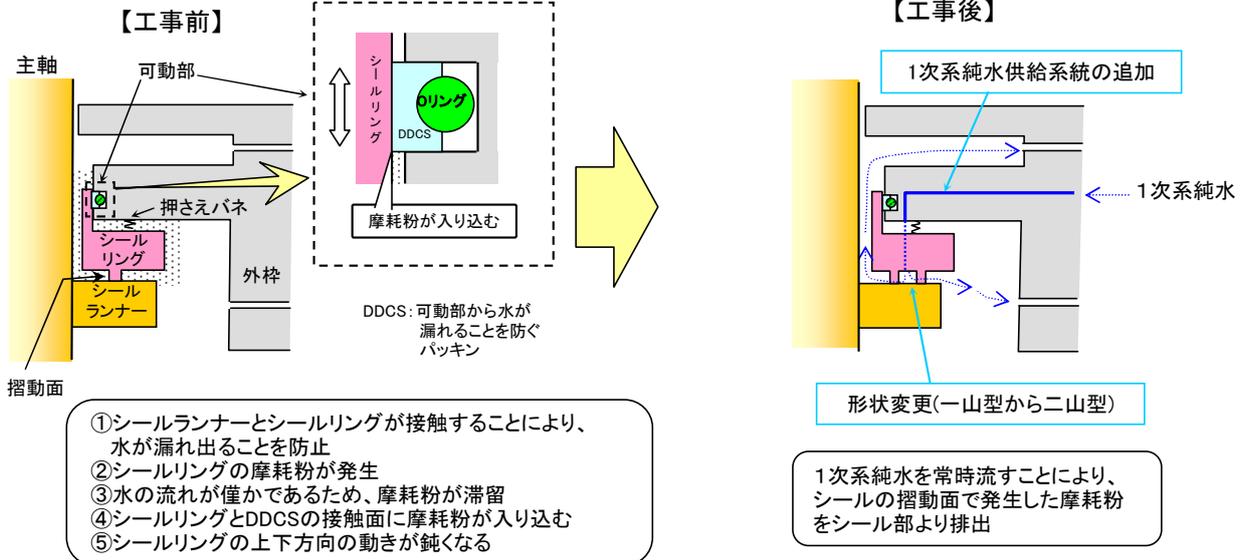
軸シール部の変更概要

工事概要図

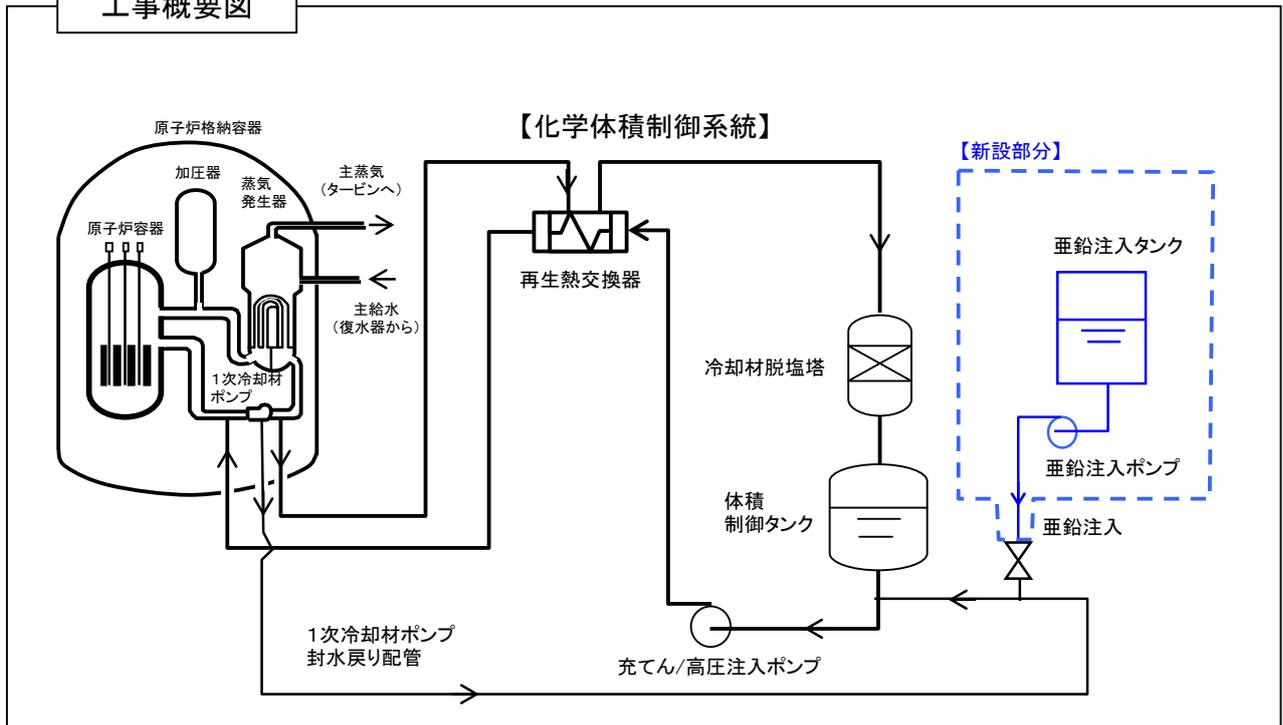
工事概要図

図-5 亜鉛注入装置設置工事

作業員の被ばく低減の観点から、コバルト-60等の放射性物質が1次冷却材系統などの機器や配管内表面へ付着することを抑制するため、1次系冷却材中に亜鉛を注入する装置を化学体積制御系統に設置する。

### (5) 亜鉛注入装置設置工事 (図－5 参照)

作業員の被ばく低減の観点から、コバルト-60等の放射性物質が機器や配管内表面へ付着するのを抑制するため1次冷却材中に亜鉛を注入する装置\*2を化学体積制御系に設置する。

\*2：1次冷却材中に放射化しにくい亜鉛を注入して、機器や配管内表面に皮膜を形成させることにより、コバルト-60等の放射性廃棄物が機器・配管内表面へ付着することを抑制し、1次冷却材系配管等の線量を低減する。亜鉛注入は、国内プラントでの実績がある。

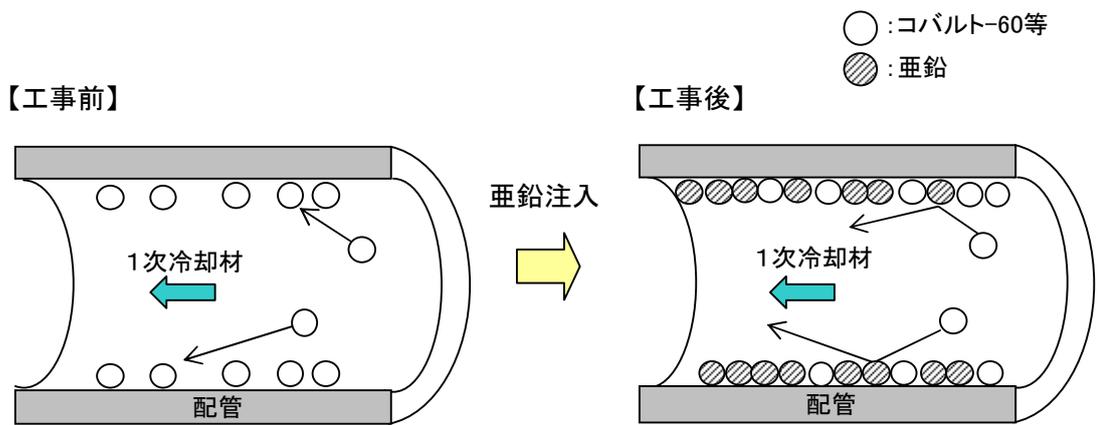
亜鉛注入による放射性物質付着抑制メカニズム

1次冷却材中のコバルト-60等の放射性物質が機器・配管内表面に付着

亜鉛は、機器・配管内表面に皮膜を形成させ、コバルト-60等の放射性物質が付着することを抑制

※天然亜鉛から、中性子を吸収すると放射性物質(亜鉛-65)になる亜鉛-64を同位体分離して取り除いた亜鉛を注入している。

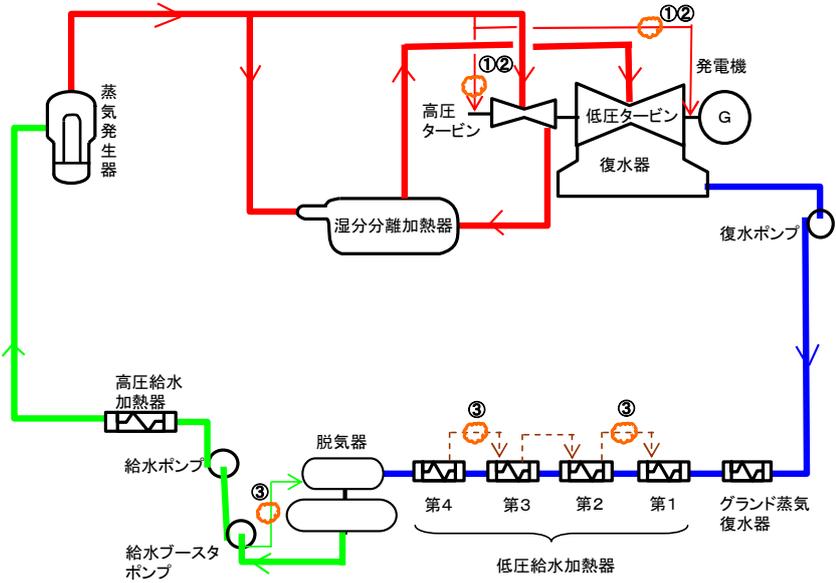
系統別概要図

図-6 2次系配管の点検等

過去の点検で減肉が確認された部位8箇所、配管取替の作業性を考慮した部位13箇所、配管の保守性を考慮した部位170箇所、合計191箇所を耐食性に優れたステンレス鋼の配管に取り替える。

- : 主蒸気系統
- : 給水系統
- : 復水系統
- - - : ドレン系統
- : 主な配管取替箇所

- ① 過去の点検結果で減肉が認められているため計画的に取り替える箇所 (8箇所)  
 ・必要最小厚さとなるまでの期間が10年未満の箇所  
 炭素鋼 ⇒ ステンレス鋼 8箇所
  - ② 配管取替の作業性\*1を考慮して取替える箇所 (13箇所)  
 炭素鋼 ⇒ ステンレス鋼 7箇所  
 ステンレス鋼 ⇒ ステンレス鋼 6箇所
  - ③ 配管の保守性\*2を考慮して取り替える箇所 (170箇所)  
 炭素鋼 ⇒ ステンレス鋼 170箇所
- 合計191箇所

\*1 配管取替時に近傍の配管も一緒に取替えた方が作業がし易いため取替える。  
 \*2 狭隘部で肉厚測定がしづらい小口径配管などについて取り替える。

### (1) 2次系配管の点検等 (図－6 参照)

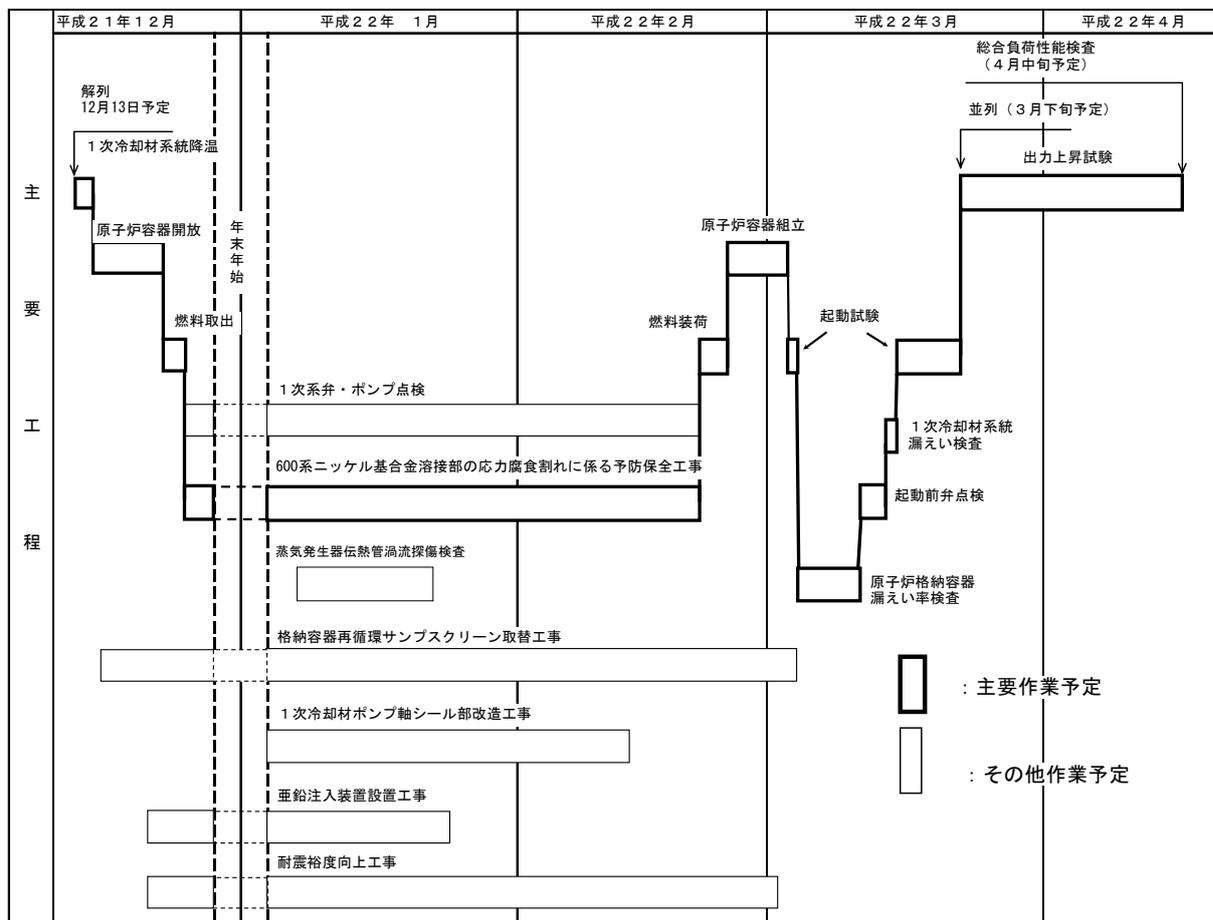
## 美浜発電所3号機 第24回定期検査の作業工程

平成21年12月13日から約4ヶ月の予定であり、以下の作業工程にて実施します。
