平成23年1月7日
原子力安全対策課
(22-86)
<16時記者発表>

高浜発電所1号機の第27回定期検査開始について

高浜発電所1号機（加圧水型軽水炉；定格電気出力82.6万kW）は、平成23年1月10日から約3カ月の予定で第27回定期検査を実施する。定期検査を実施する主な設備は次のとおりである。

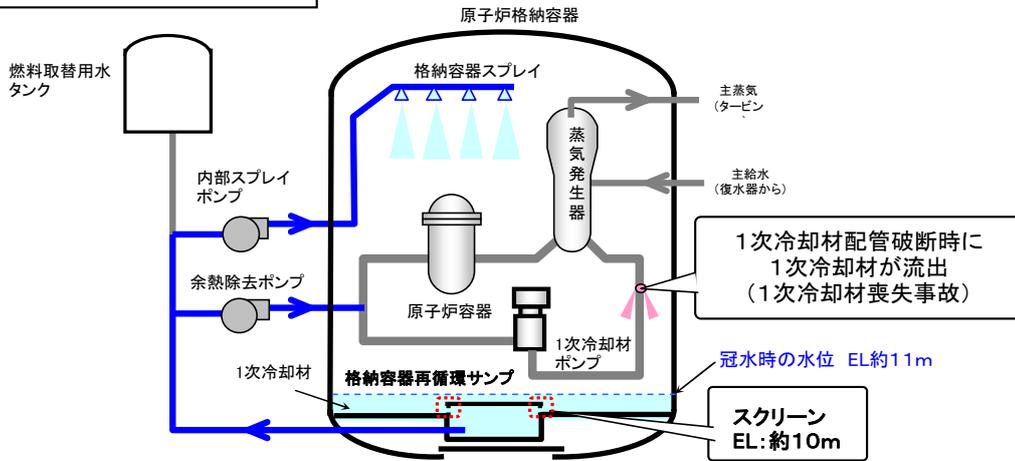
系統概要図(格納容器再循環サンプ使用時)

1次冷却材喪失事故時に格納容器再循環サンプスクリーンが異物混入により機能低下することを防止する観点から、スクリーンをより表面積が大きいものに取り替える。

項目	工事前	工事後
再循環サンプスクリーンの概要図	<p>1次冷却材の流れ: →</p> <p>約3.2m</p> <p>約7.1m 断面図</p> <p>約3.0m</p> <p>EL約11m</p> <p>約3.0m</p> <p>約3.2m</p> <p>約3.0m</p>	<p>約1m 約1m 約1m</p> <p>約3.2m</p> <p>約7.1m 断面図</p> <p>約3.0m</p> <p>EL約11m</p> <p>約3.0m</p> <p>モジュール*</p> <p>*: 新型スクリーンは複数のモジュールで構成されている</p>
スクリーンの概要	<p>スクリーンの写真</p> <p>スクリーン</p> <p>スクリーン拡大写真</p>	<p>スクリーンの写真</p> <p>スクリーン拡大図</p> <p>ヘッドカバー</p> <p>ろ過穴</p> <p>多孔板(ディスク)</p> <p>コアチューブ</p> <p>【モジュール1基の大きさ】 大きさ: 高さ約1m、幅約1m、奥行き約1m 多孔板24枚、多孔板1枚の面積約1.3m²</p>
ろ過穴	約5mm × 約70mm	直径 約1.7mm
全体の表面積	約16m ²	約580m ²
材質	ステンレス	ステンレス

(1) 格納容器再循環サンプスクリーン取替工事 (図－1 参照)

1次冷却材喪失事故時に格納容器再循環サンプスクリーンが異物混入により機能低下することを防止する観点から、スクリーンをより表面積が大きいものに取り替える。

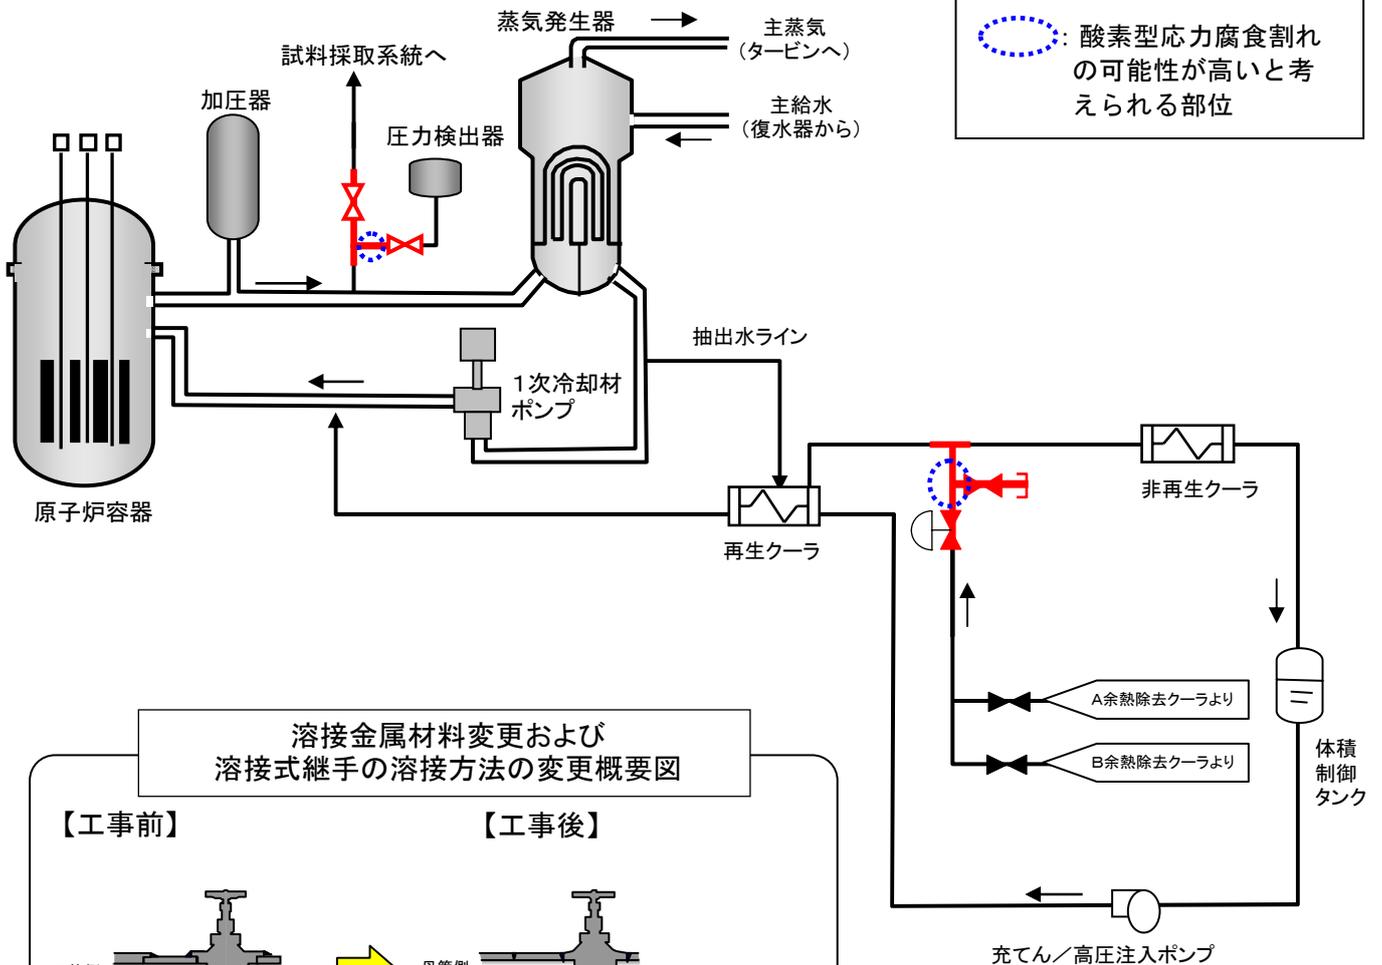
取替概要図

国外PWRプラントにおける応力腐食割れ事象を踏まえ、1次冷却材の流れがない配管(高温環境で溶存酸素濃度が高い)の溶接部について、計画的に対策工事*を実施しており、今回は対象箇所2箇所について溶接形状と材料を変更する。また、取替え時の作業性を考慮し、対象箇所周辺の弁や配管の一部を取り替える。

取替箇所

系統名	対象箇所	対象箇所数
化学体積制御系統	低圧抽出連絡配管	1
試料採取系統	サンプリング配管	1

- : 取替範囲
- : 酸素型応力腐食割れの可能性が高いと考えられる部位

(2) 化学体積制御系統他小口径配管取替工事 (図－2 参照)

国外PWRプラントにおける応力腐食割れ事象を踏まえ、1次冷却材の流れがない配管（高温環境で溶存酸素濃度が高い）の溶接部について、計画的に対策工事*2を実施しており、今回は対象箇所2箇所について溶接形状と材料を変更する。また、取替え時の作業性を考慮し、対象箇所周辺の弁や配管の一部を取り替える。

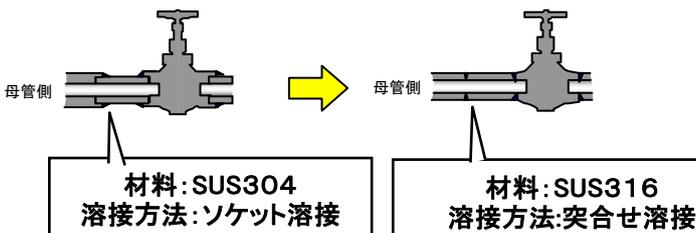
溶接金属材料変更および溶接式継手の溶接方法の変更概要図

* 応力集中の小さい溶接形状への変更と耐食性に優れた材料への変更

【工事前】

【工事後】

*2 応力集中の小さい溶接形状への変更と耐食性に優れた材料への変更

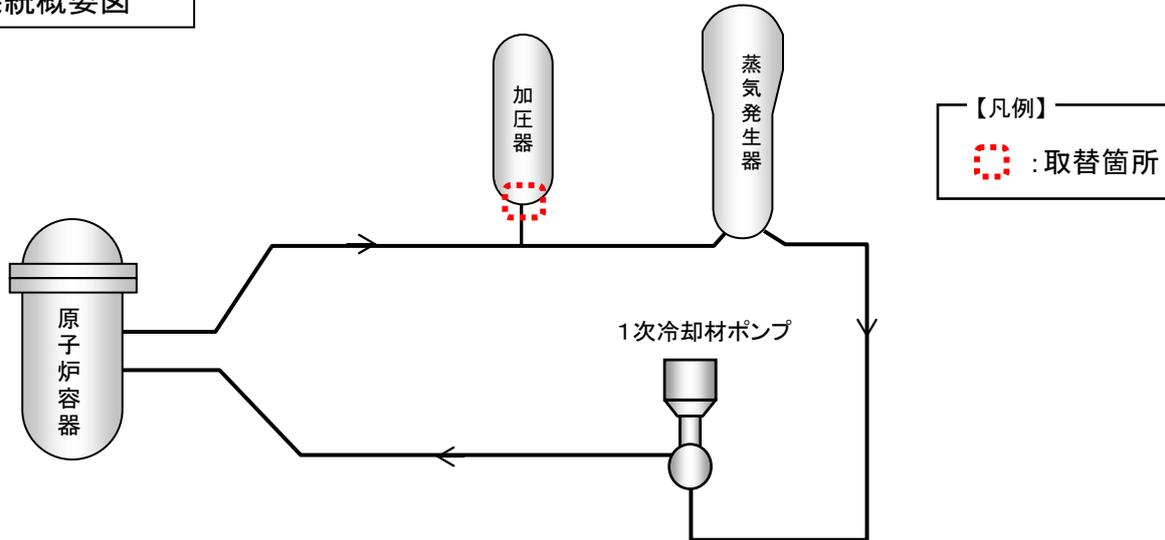
系統概要図

国内外PWRプラントにおける応力腐食割れ事象を踏まえ、予防保全対策として、加圧器サージ管台について、600系ニッケル基合金で溶接された管台から耐食性に優れた690系ニッケル基合金で溶接された管台に取り替える。

国内外PWRプラントにおける応力腐食割れ事象を踏まえ、予防保全対策として、加圧器サージ管台について、600系ニッケル基合金で溶接された管台から耐食性に優れた690系ニッケル基合金で溶接された管台に取り替える。

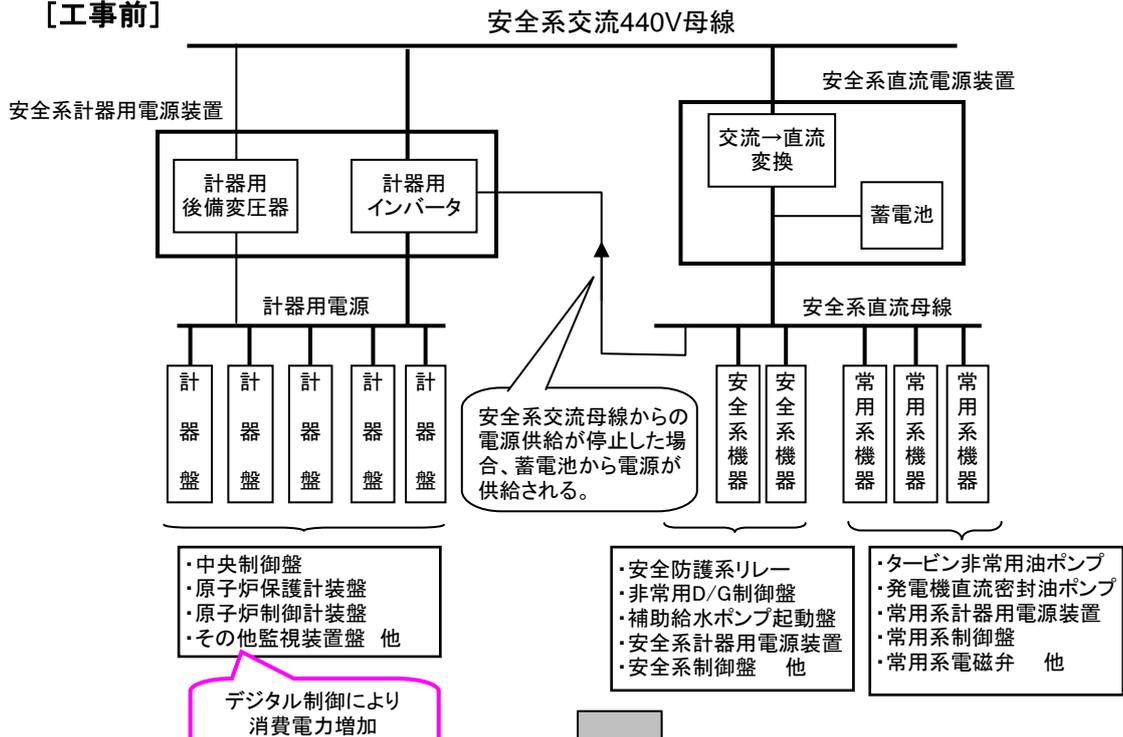
【工事前】

安全系計器用電源装置の構成部品が製造中止となったことから、今後の保守性を考慮し、最新の電源装置に取り替える。取替えにあたっては、電気・計装装置のデジタル制御による消費電力の増加を見据えて、電源容量(電源供給能力)が大きな装置に取り替える。
また、この安全系計器用電源装置のバックアップ電源となる安全系直流電源装置について、今後の消費電力の増加を見据えて、新たに常用系直流電源装置を設置し、安全系直流電源装置に接続している一部の機器を移設する。

系統概要

安全系計器用電源装置の構成部品が製造中止となったことから、今後の保守性を考慮し、最新の電源装置に取り替える。取替えにあたっては、電気・計装装置のデジタル制御による消費電力の増加を見据えて、電源容量（電源供給能力）が大きな装置に取り替える。

また、この安全系計器用電源装置のバックアップ電源となる安全系直流電源装置について、今後の消費電力の増加を見据えて、新たに常用系直流電源装置を設置し、安全系直流電源装置に接続している一部の機器を移設する。

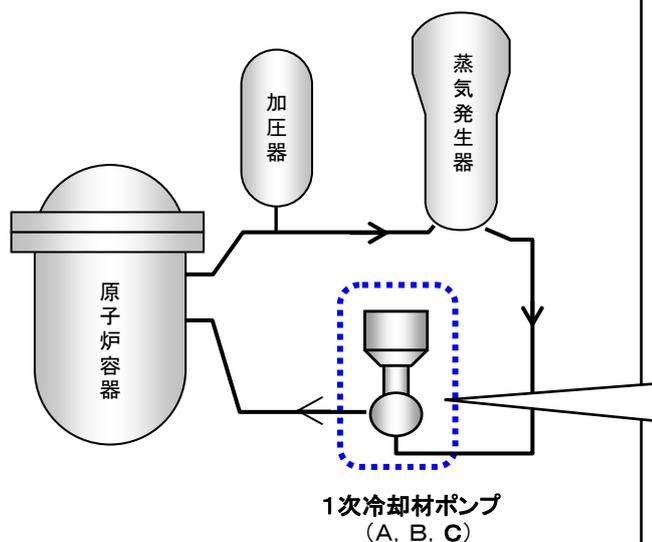
系統概要図

1次冷却材ポンプの供用期間中検査として、B号機の主フランジ締め付け部やケーシング内表面について、目視点検や超音波探傷検査を行ない、健全性を確認する。

1次冷却材ポンプの供用期間中検査として、B号機の主フランジ締め付け部やケーシング内表面について、目視点検や超音波探傷検査を行い、健全性を確認する。

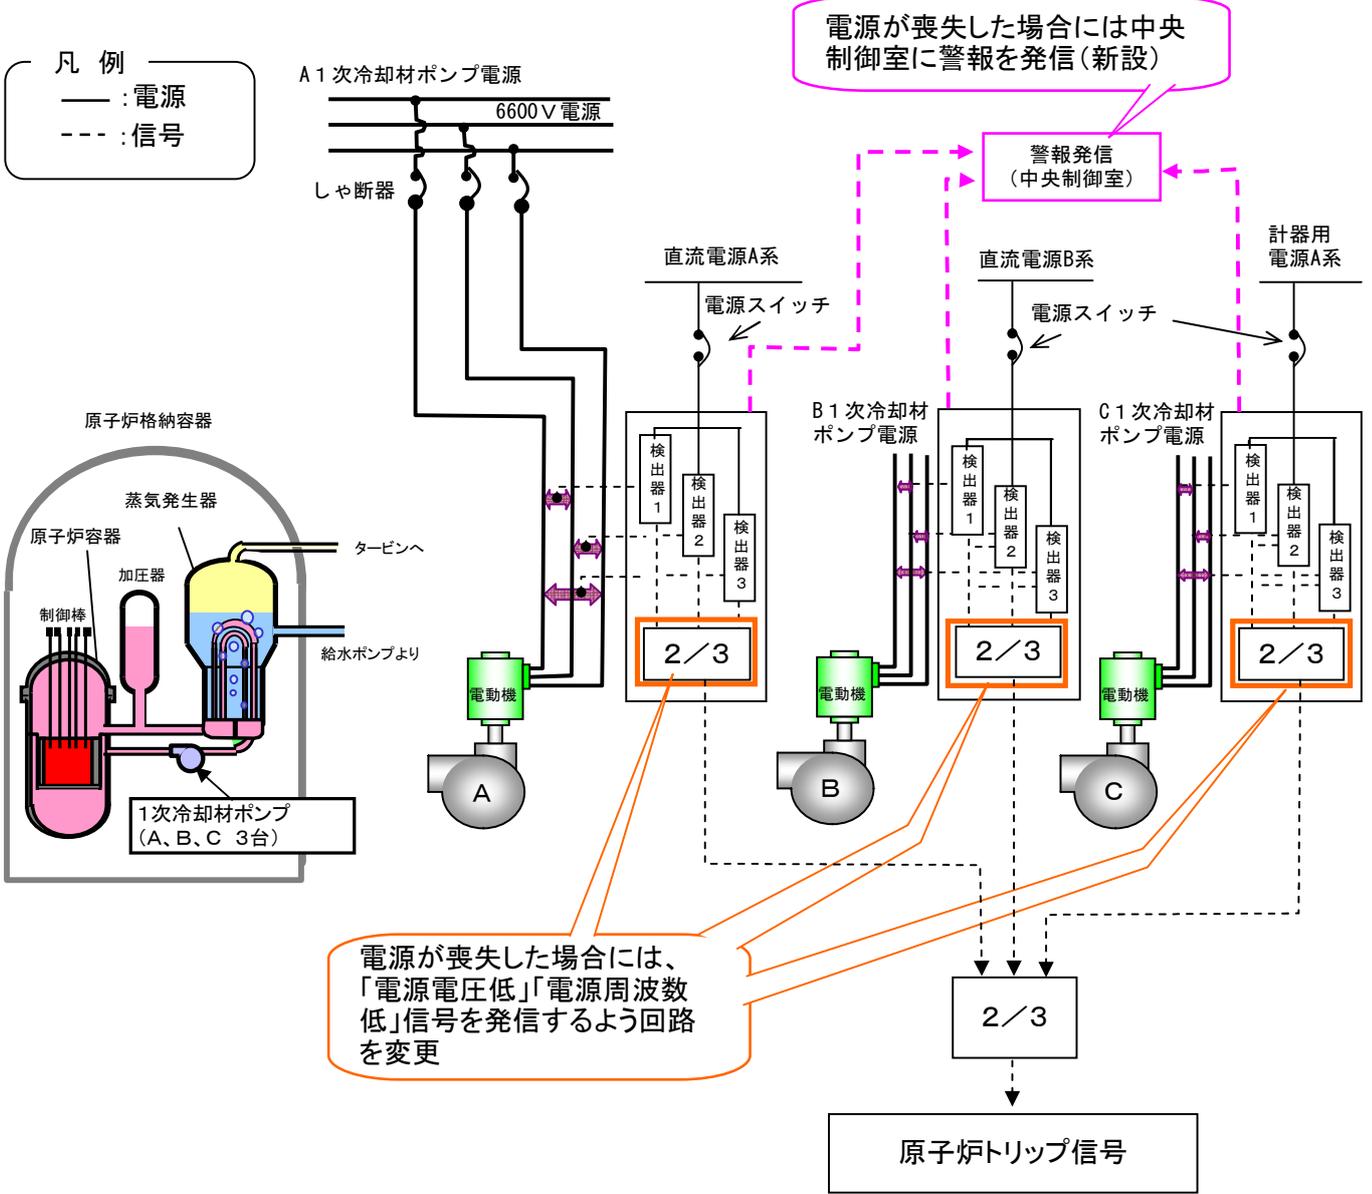
1次冷却材ポンプ電源監視回路概要図

1次冷却材ポンプ駆動用電源の電圧および周波数の低下を監視する装置の電源が喪失した状態で運転することを防止するため、監視装置の電源が喪失した場合には中央制御室に警報を発報するとともに、「電源電圧低」および「電源周波数低」の信号を発信する回路構成に変更する。

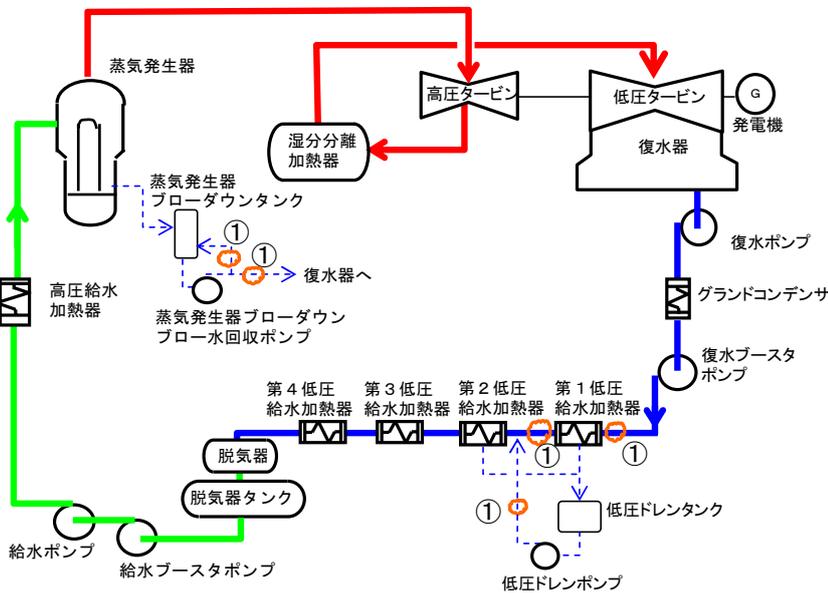
系統別概要図

配管の保守性を考慮した部位34箇所を、耐食性に優れたステンレス鋼の配管に取り替える。

🔴 : 主な配管取替箇所

復水系統	🔵
給水系統	🟢
主蒸気系統	🔴
ドレン系統	⚪

① 配管の保守性*を考慮して取り替える箇所 (34箇所)
 炭素鋼 ⇒ ステンレス鋼 34箇所

* 狭隘部での肉厚測定がしづらい小口径配管などについて取り替える。
