## 大飯発電所4号機の第18回定期検査開始について

大飯発電所4号機(加圧水型軽水炉:定格電気出力118万kW)は、令和4年3月11日から第18回定期検査を実施する。

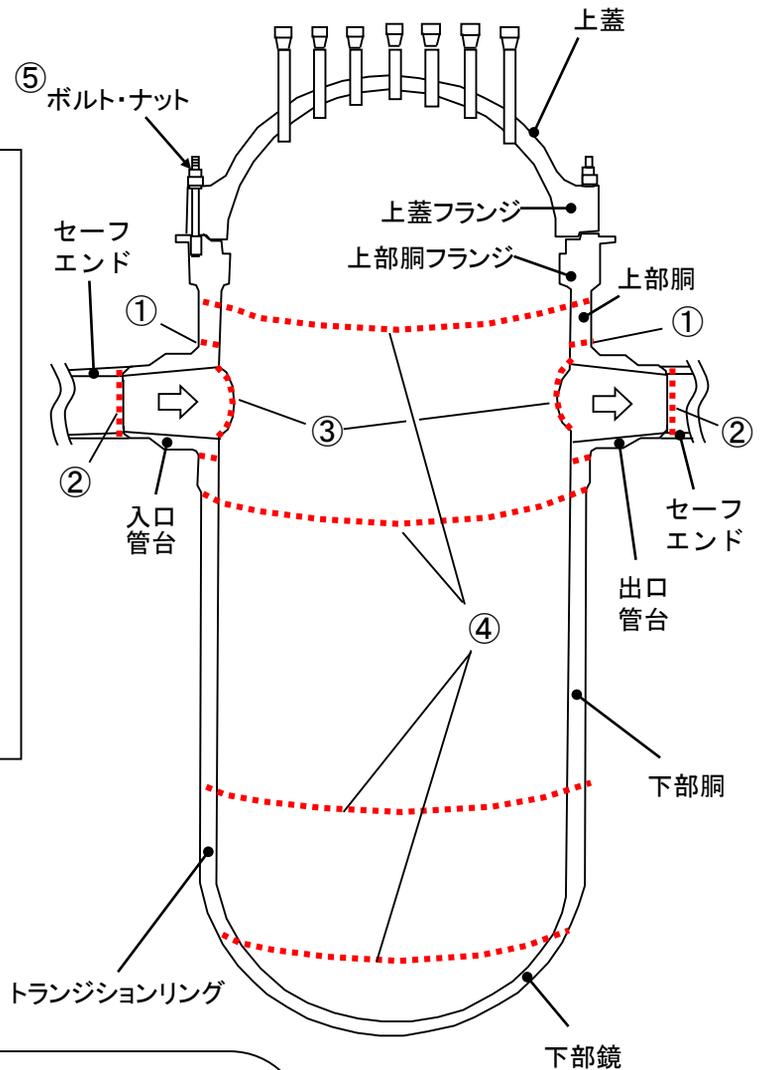
# 図-1 原子炉容器供用期間中検査

原子炉容器の供用期間中検査として、原子炉容器溶接部等の超音波探傷検査を行い、健全性を確認する。

## 超音波探傷検査の箇所

- ① 入口管台と胴との溶接部 (A~Dループ)  
出口管台と胴との溶接部 (A~Dループ)  
全8箇所の溶接部を検査
- ② 入口管台とセーフエンドとの溶接部 (A~Dループ)  
出口管台とセーフエンドとの溶接部 (A~Dループ)  
全8箇所の溶接部全周を検査
- ③ 入口管台内面丸み部 (A~Dループ)  
出口管台内面丸み部 (A~Dループ)  
全8箇所の丸み部を検査
- ④ 胴の溶接部  
全4箇所の溶接部を検査
- ⑤ スタッドボルト  
54本中12本を検査

### (1) 原子炉容器供用期間中検査 (図－1 参照)

原子炉容器の供用期間中検査として、原子炉容器溶接部等の超音波探傷検査を行い、健全性を確認する。

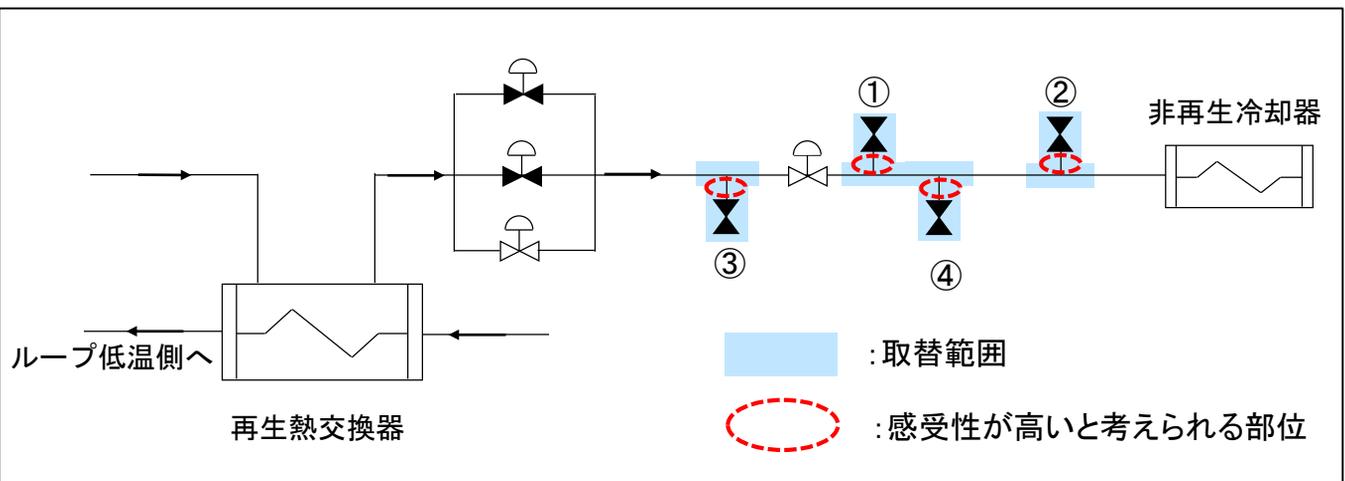
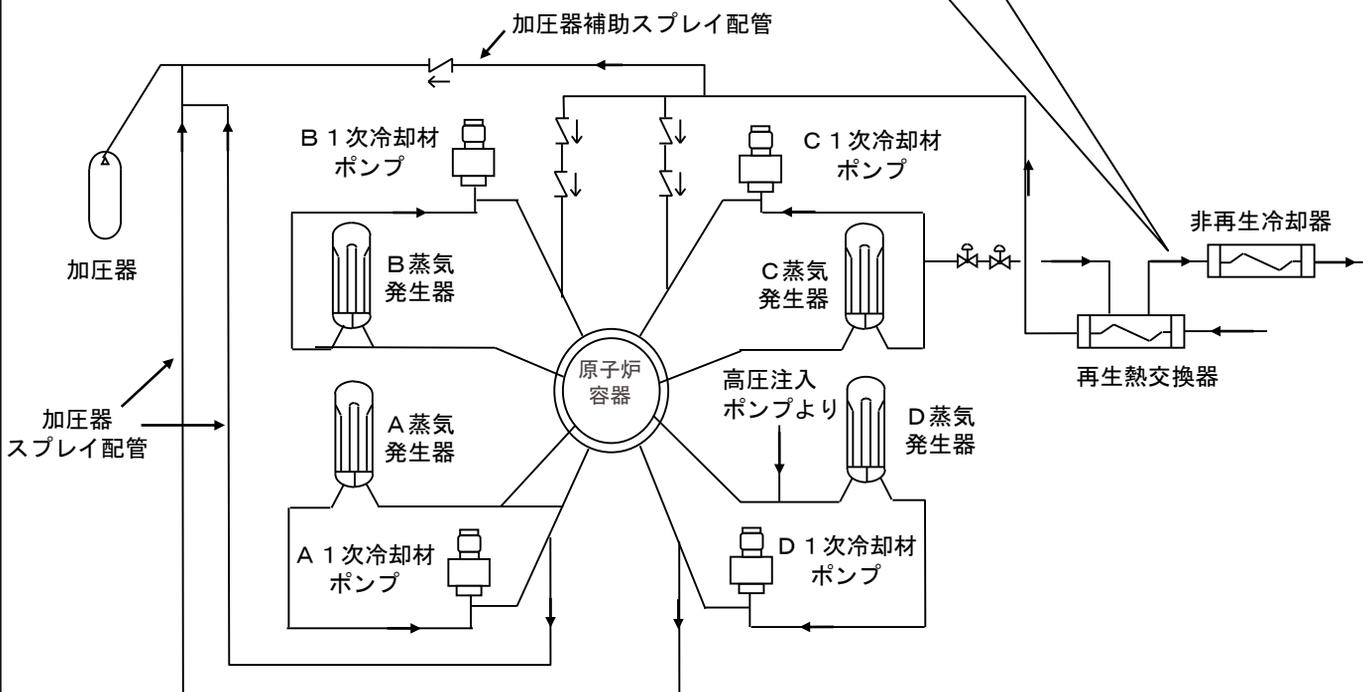
### 取替範囲概略図

## 図-2 原子炉冷却系統設備小口径配管他取替工事

国外PWRプラントにおける応力腐食割れ事象を踏まえ、1次冷却材の流れのない配管（高温環境で溶存酸素濃度が高い）の溶接部について、計画的に対策工事を実施している。今回は、化学体積制御系統4箇所について耐腐食性に優れた材料に取り替える。また、取替時の作業性を考慮し、対象箇所周辺の弁や配管の一部を取り替える。

### (2) 原子炉冷却系統設備小口径配管他取替工事 (図－2 参照)

国外PWRプラントにおける応力腐食割れ事象を踏まえ、1次冷却材の流れのない配管（高温環境で溶存酸素濃度が高い）の溶接部について、計画的に対策工事<sup>\*</sup>を実施している。今回は、化学体積制御系統4箇所について耐腐食性に優れた材料に取り替える。また、取替時の作業性を考慮し、対象箇所周辺の弁や配管の一部を取り替える。

※：応力集中の小さい溶接形状への変更と耐腐食性に優れた材料への変更

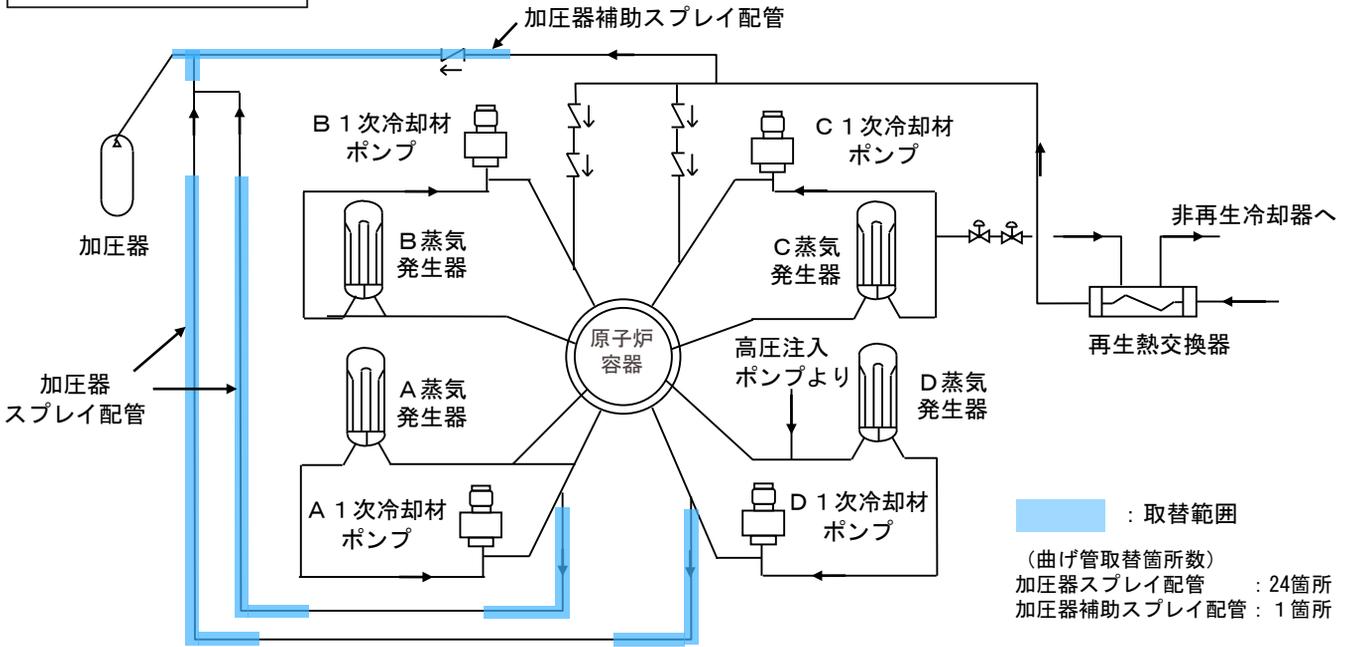
## 取替範囲概略図

# 図-3 1次系強加工曲げ配管取替工事

国外BWRプラントにおいて、芯金を使用して曲げ加工した配管の内面で応力腐食割れが発生した事象を踏まえ、予防保全として、1次冷却材系統につながる曲げ配管のうち、芯金を使用して曲げ加工したものを、芯金を使用せずに曲げ加工した配管等に取り替える。また、取替え時の作業性を考慮し、対象箇所周辺の弁や配管の一部を取り替える。

### (3) 1次系強加工曲げ配管取替工事 (図－3 参照)

国外BWRプラントにおいて、芯金を使用して曲げ加工した配管の内面で応力腐食割れが発生した事象を踏まえ、予防保全として、1次冷却材系統につながる曲げ配管のうち、芯金を使用して曲げ加工したものを、芯金を使用せずに曲げ加工した配管等に取り替える。また、取替時の作業性を考慮し、対象箇所周辺の弁や配管の一部を取り替える。

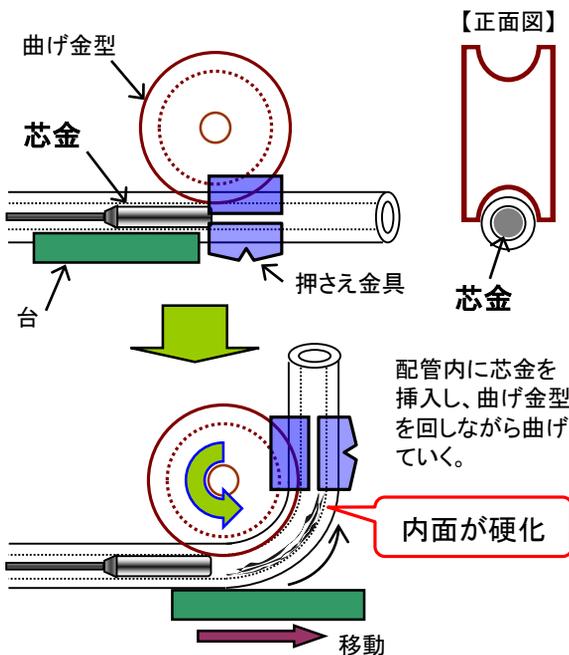
### 芯金を使用した曲げ加工

## <曲げ加工方法>

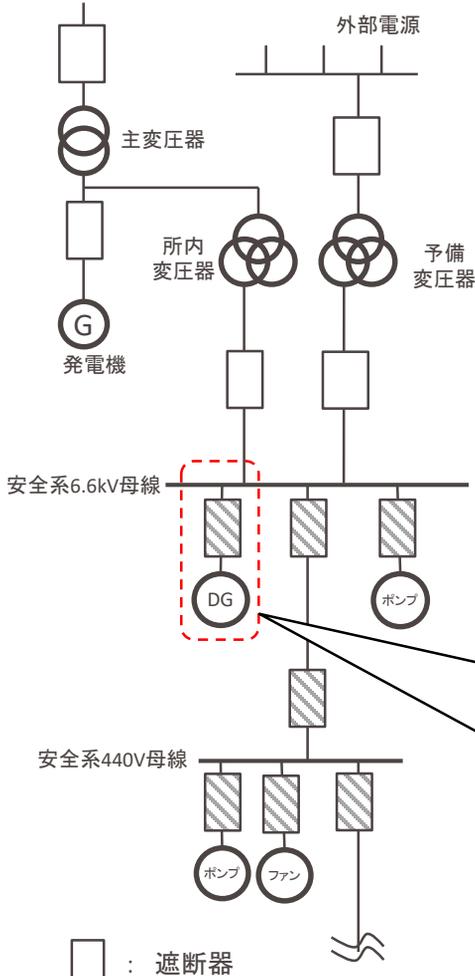
<電源系統構成(イメージ)>

国内外の原子力発電所の電気設備で高エネルギーアーク損傷が発生していることを踏まえ、原子力規制委員会によるバックフィット(新たな規制基準の既存の施設等への適用)として保安電源設備に係る技術基準規則等が一部改正(平成29年8月)された。そのため、非常用ディーゼル発電機受電遮断器の遮断時間変更およびインターロック・保護継電器(リレー)の追加を行う。

三相短絡等によりアーク放電が発生

アーク放電により高温ガスが発生

↓  
アーク放電が継続しガスの温度上昇

↓  
高温ガスにより遮断器室内の配線被覆等が発火(アーク火災)

### (4) 高エネルギーアーク損傷対策工事 (図－4 参照)

国内外の原子力発電所の電気設備で高エネルギーアーク損傷が発生していることを踏まえ、原子力規制委員会によるバックフィット（新たな規制基準の既存の施設等への適用）として保安電源設備に係る技術基準規則等が一部改正（平成29年8月）された。そのため、非常用ディーゼル発電機受電遮断器の遮断時間変更およびインターロック・保護継電器（リレー）の追加を行う。

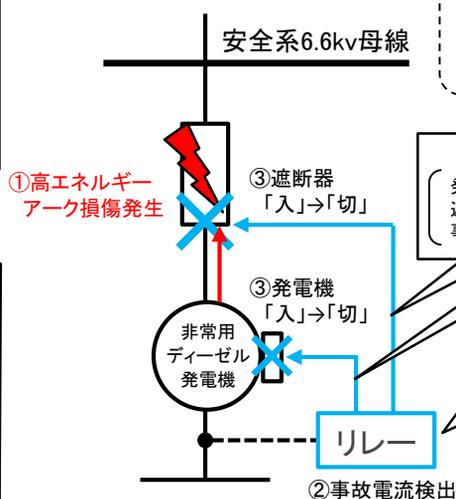
## インターロックおよびリレーの追加

外部電源喪失時の非常用ディーゼル発電機からの給電時における高エネルギーアーク損傷の発生を想定。

### インターロック追加

発電機を停止するとともに、遮断器を開放することで、事故電流を遮断

### リレー追加

事故電流を検出し、発電機の停止および遮断器を開放させる。

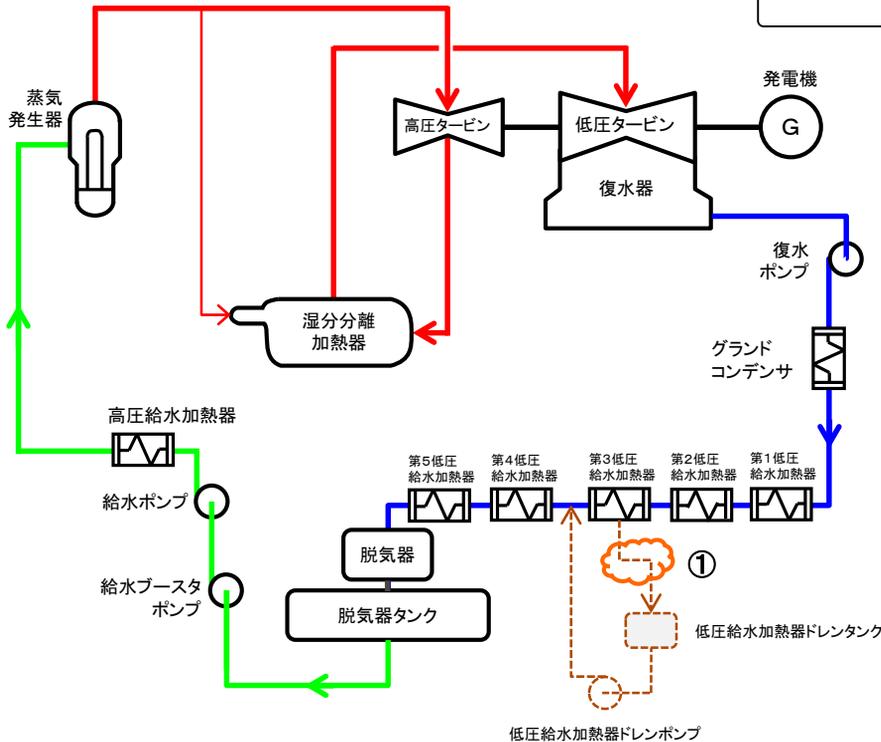
<系統別概要図>

図-5 2次系配管の点検等

過去の点検において減肉傾向が確認された部位1箇所を耐食性に優れたステンレス鋼の配管に取り替える。

【取替理由】

- ①過去の点検で減肉傾向が確認されているため計画的に取り替える箇所(1箇所)  
 炭素鋼 ⇒ ステンレス鋼 1箇所

### 2次系配管の点検等 (図－5 参照)

関西電力㈱の定めた「2次系配管肉厚の管理指針」に基づき、2次系配管1,042箇所について超音波検査（肉厚測定）等を実施する。

また、過去の点検において減肉傾向が確認された部位1箇所を耐食性に優れたステンレス鋼の配管に取り替える。
