平成16年10月25日
日本原子力発電株式会社

敦賀発電所1号機 第29回定期検査における

タービン系配管肉厚測定結果について

敦賀発電所 1号機 タービン系配管減肉に関する管理方針

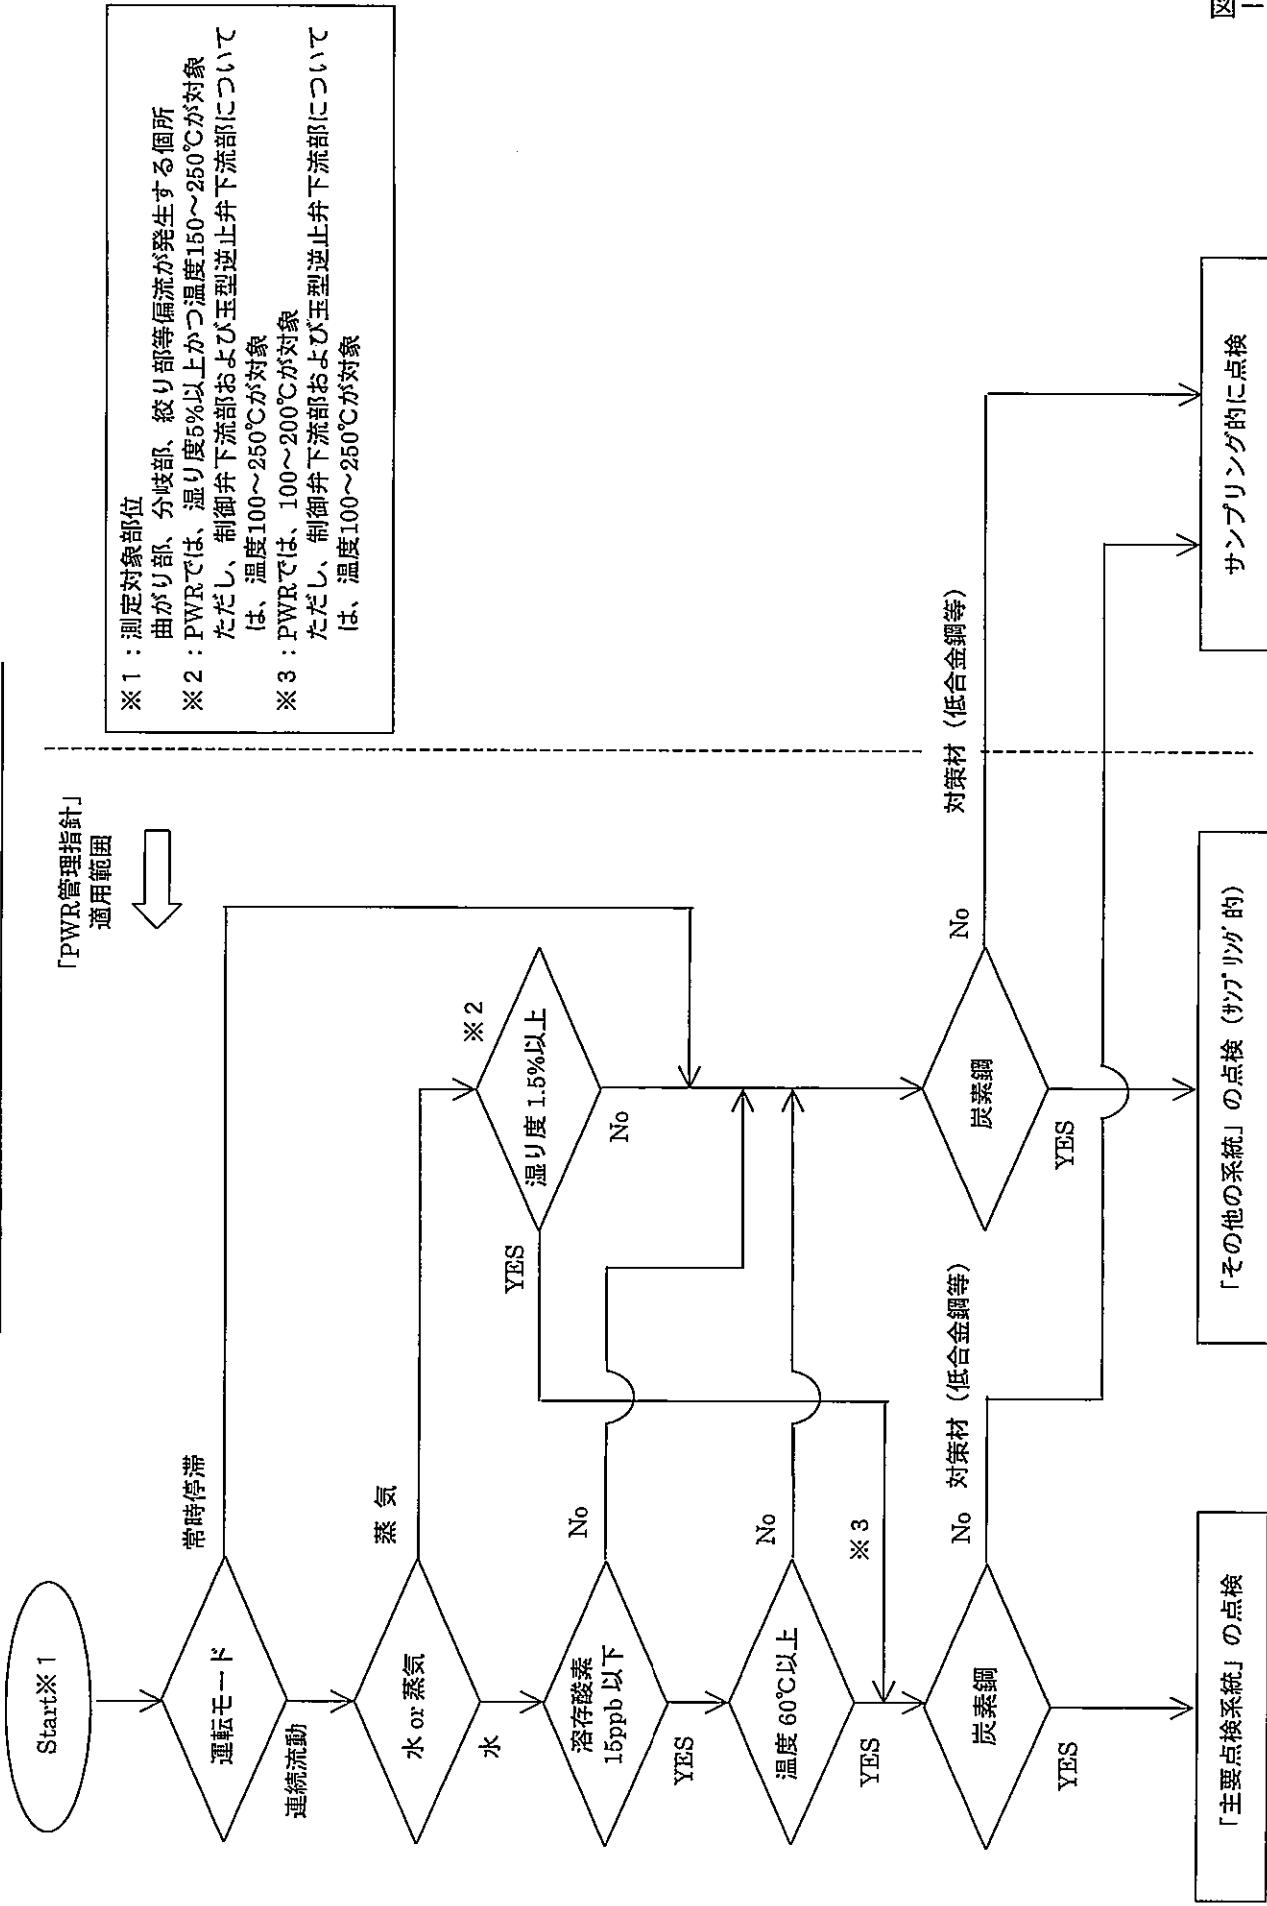
図-1に示すとおり、BWRにおいては、連続に運転されている水系配管の場合、溶存酸素15ppb以下、温度60℃以上の環境下では、減肉が発生しやすいと評価される。また、連続に運転されている蒸気配管の場合は、湿り度1.5%以上で、やはり減肉が発生しやすいと評価される。

図-1 敦賀発電所1号機 配管肉厚管理フロー

図-1に配管減肉管理フローを示す。

図-1の配管減肉管理フローにおいて、配管減肉の可能性がある環境条件で、材料による減肉対策が講じられていない範囲に対し、対策材への取替えまでの監視を目的として点検を行なう。

図-1の配管減肉管理フローにおいて、配管減肉の可能性が低い範囲に対しては、プラント高経年化による健全性確認の観点からサンプリング点検を行なう。

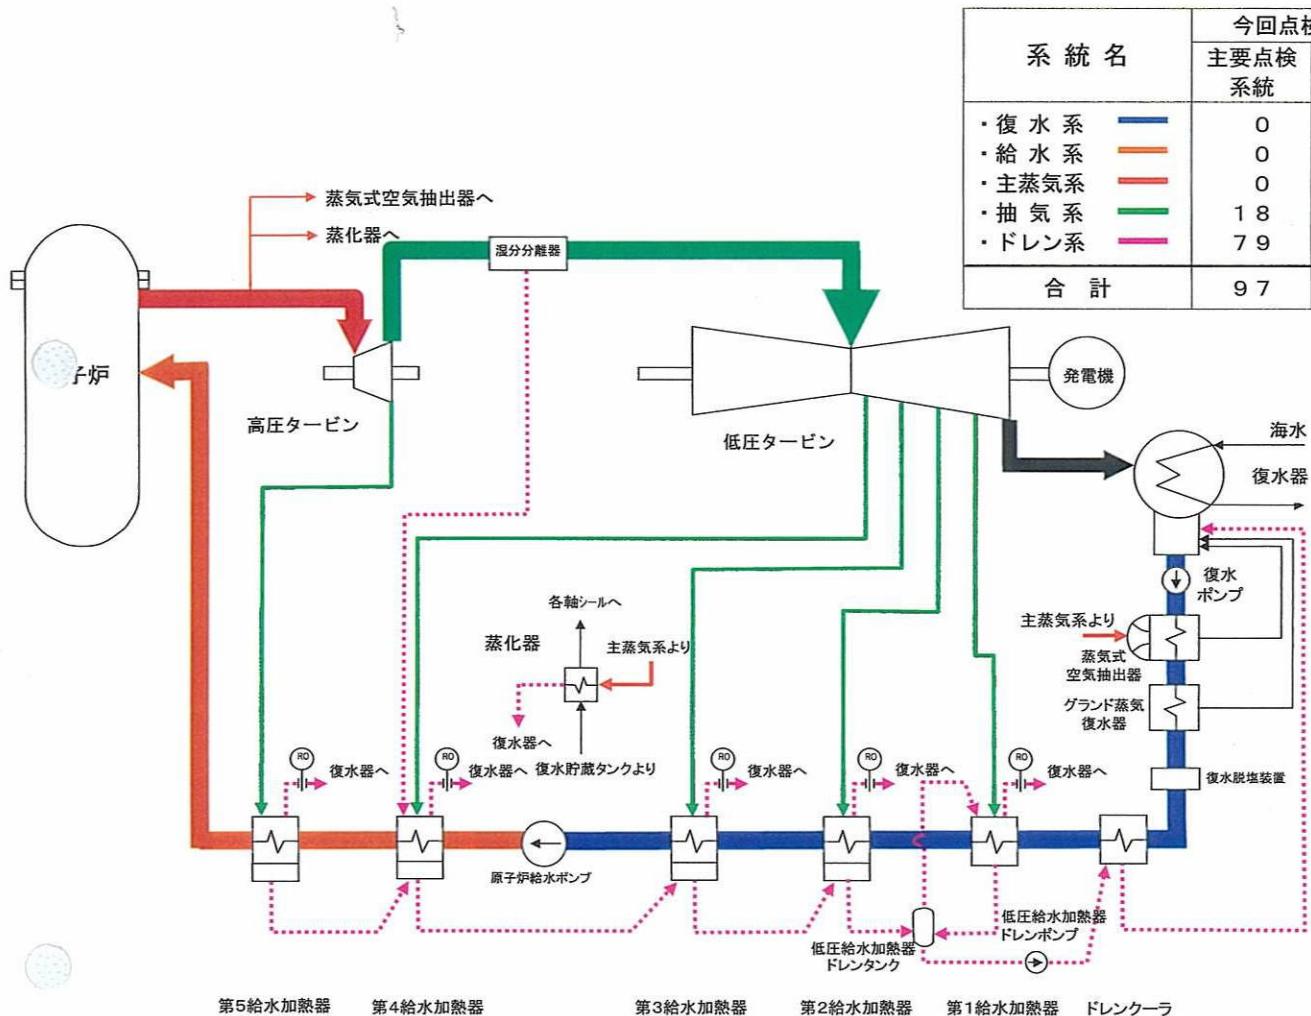
国内プラントにおいて2次系配管が減肉し破損した事故に鑑み、復水系統にある流量オリフィス下流部などの配管108箇所について、超音波検査（肉厚測定）を行い、全て必要最小肉厚以上であることを確認しました。

また、配管が必要最小肉厚以下となるまでの時間を評価した結果、最短のもので11年でした。
