新潟県中越沖地震を踏まえた 対応状況について

平成19年8月1日

日本原子力発電株式会社
関西電力株式会社
独立行政法人日本原子力研究開発機構

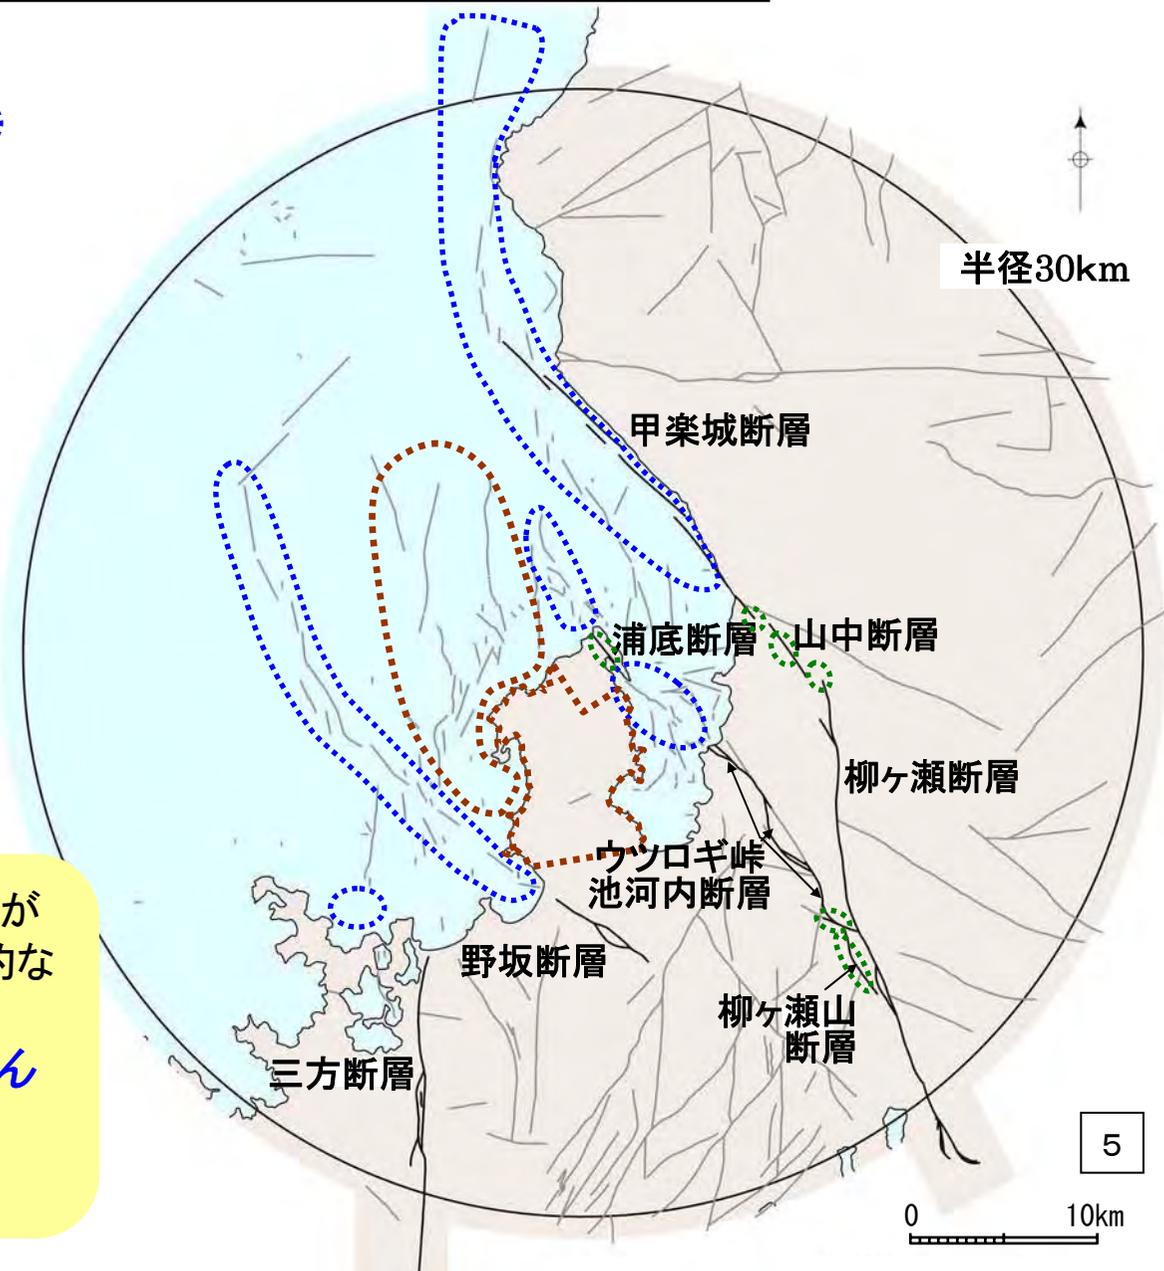
地質調査範囲(敦賀半島周辺)

◆追加調査

調査範囲: **陸域** **海域**
(平成17年5月調査開始)

◆新耐震指针对応

より入念な活断層調査
(特に敷地近傍において
精度の高い詳細な調査)

敷地近傍調査範囲:
(3社共同、平成18年9月調査開始)

現在、必要に応じて補足の調査をしながら、追加調査と敷地近傍調査の総合的な検討・とりまとめを進めている
→調査結果は、3サイト(敦賀、もんじゅ、美浜)共通の知見
→バックチェックに反映

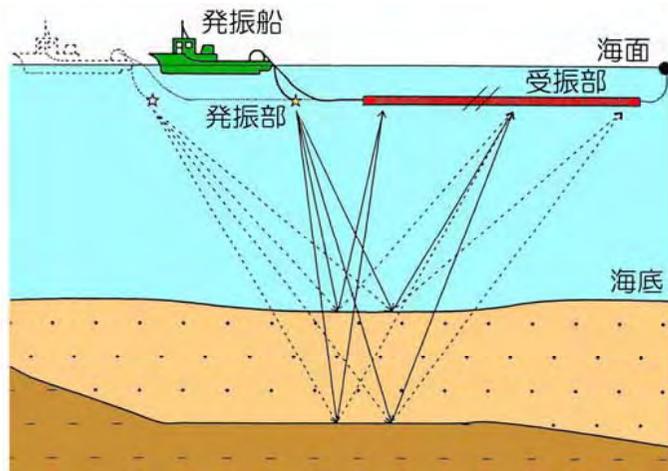
マルチチャンネル音波探査(曳航式)

海上音波探査におけるジオパルス・マルチチャンネル受振方式(曳航式)※

※浅い海域での海底下浅部の地質構造を高分解能・高品質で明らかにすることができる。

- ・ 高い周波数の音源を用いて分解能が向上
- ・ 従来のシングルチャンネル受振と比較して、海底面や海底下の地層面の同じ地点からの反射音を複数の受振部でデジタル収録し、調査後のコンピュータ処理において反射音を重ね合わせることで、断面の質を向上

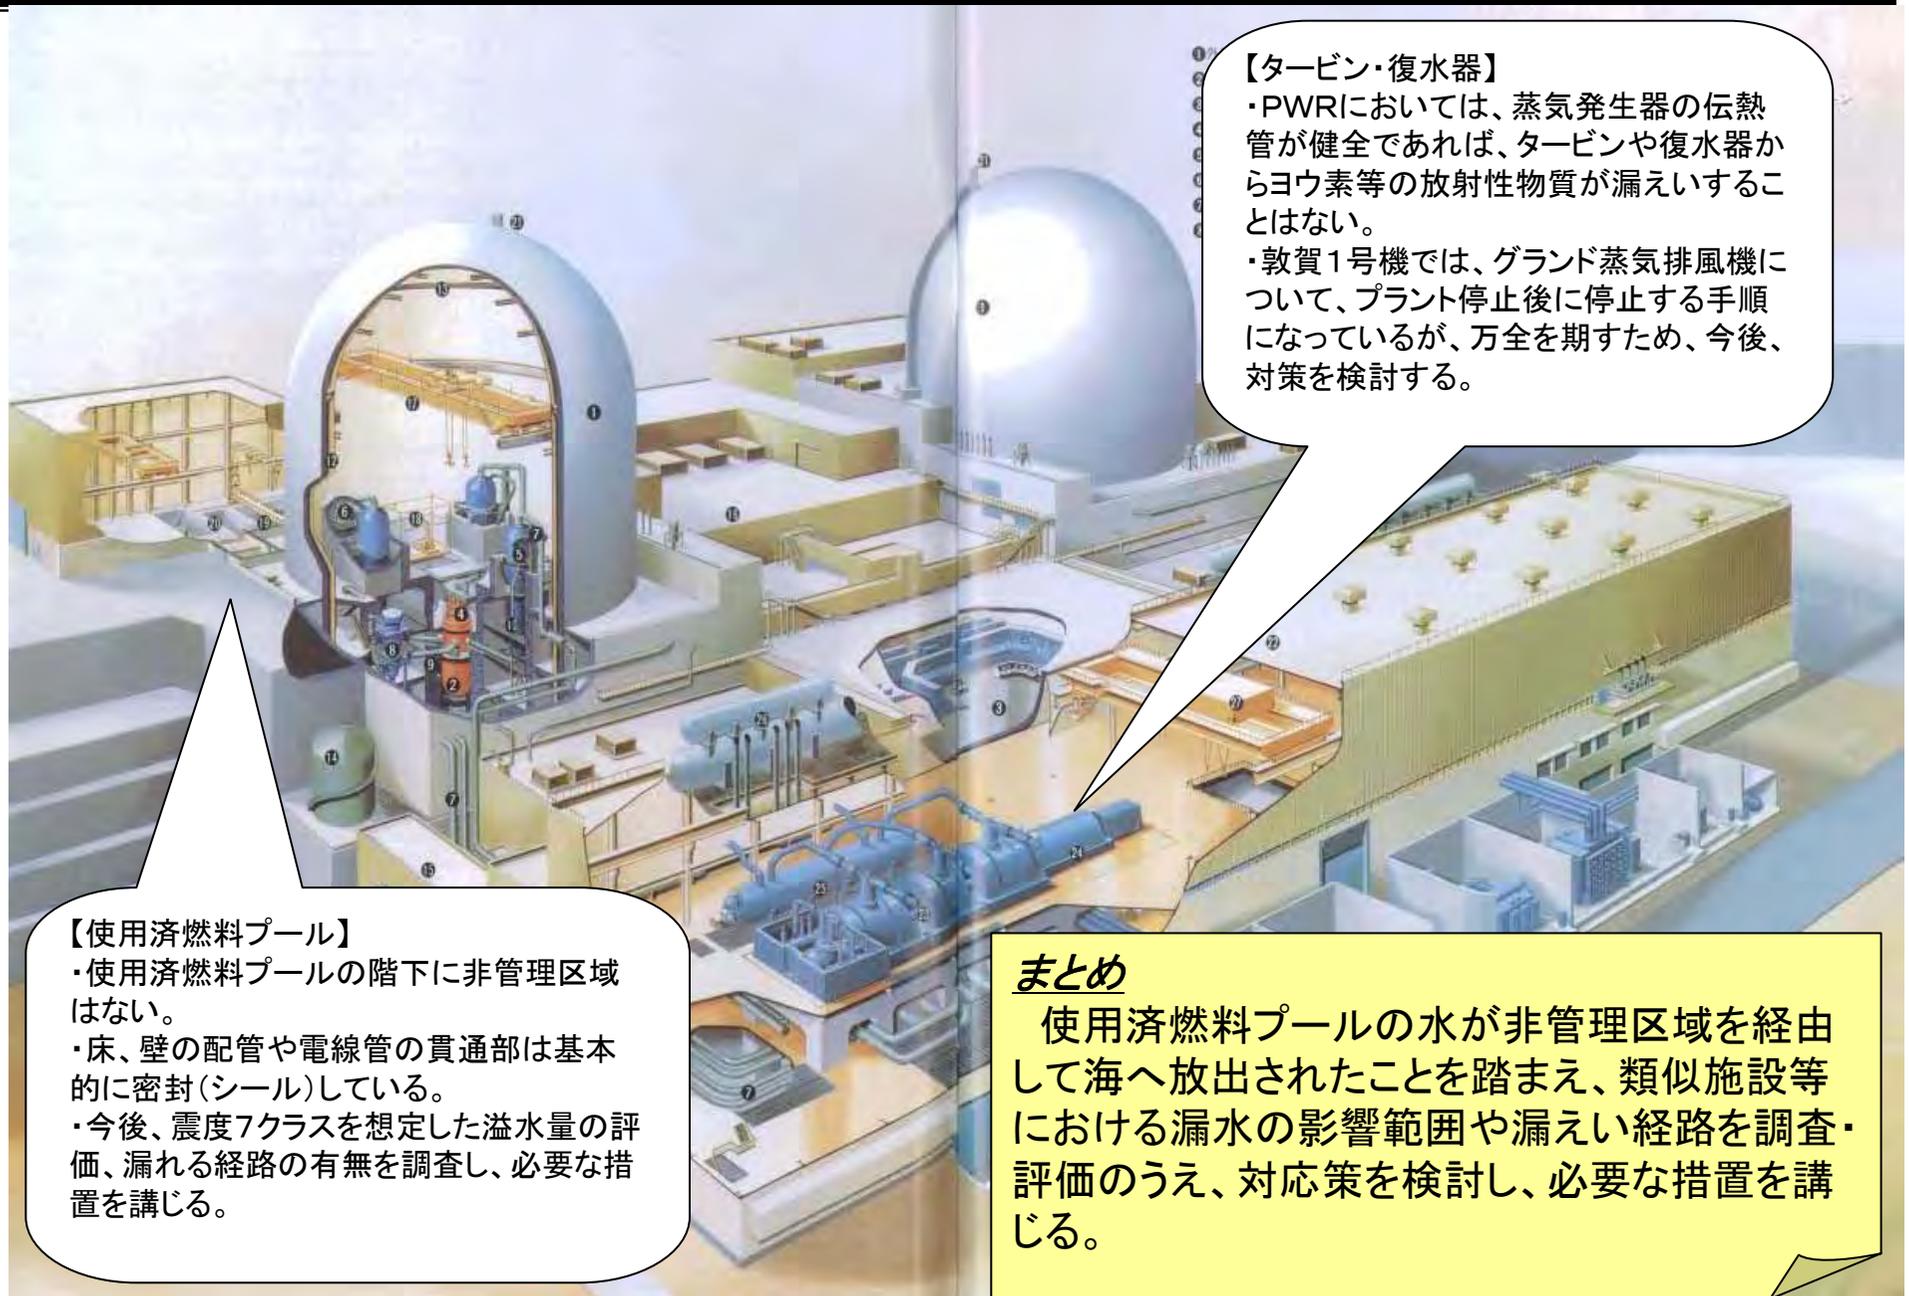
③放射性物質の漏えい防止(県内発電所の状況と検討課題)

【タービン・復水器】

- ・PWRにおいては、蒸気発生器の伝熱管が健全であれば、タービンや復水器からヨウ素等の放射性物質が漏えいすることはない。
- ・敦賀1号機では、グランド蒸気排風機について、プラント停止後に停止する手順になっているが、万全を期すため、今後、対策を検討する。

【使用済燃料プール】

- ・使用済燃料プールの階下に非管理区域はない。
- ・床、壁の配管や電線管の貫通部は基本的に密封(シール)している。
- ・今後、震度7クラスを想定した溢水量の評価、漏れる経路の有無を調査し、必要な措置を講じる。

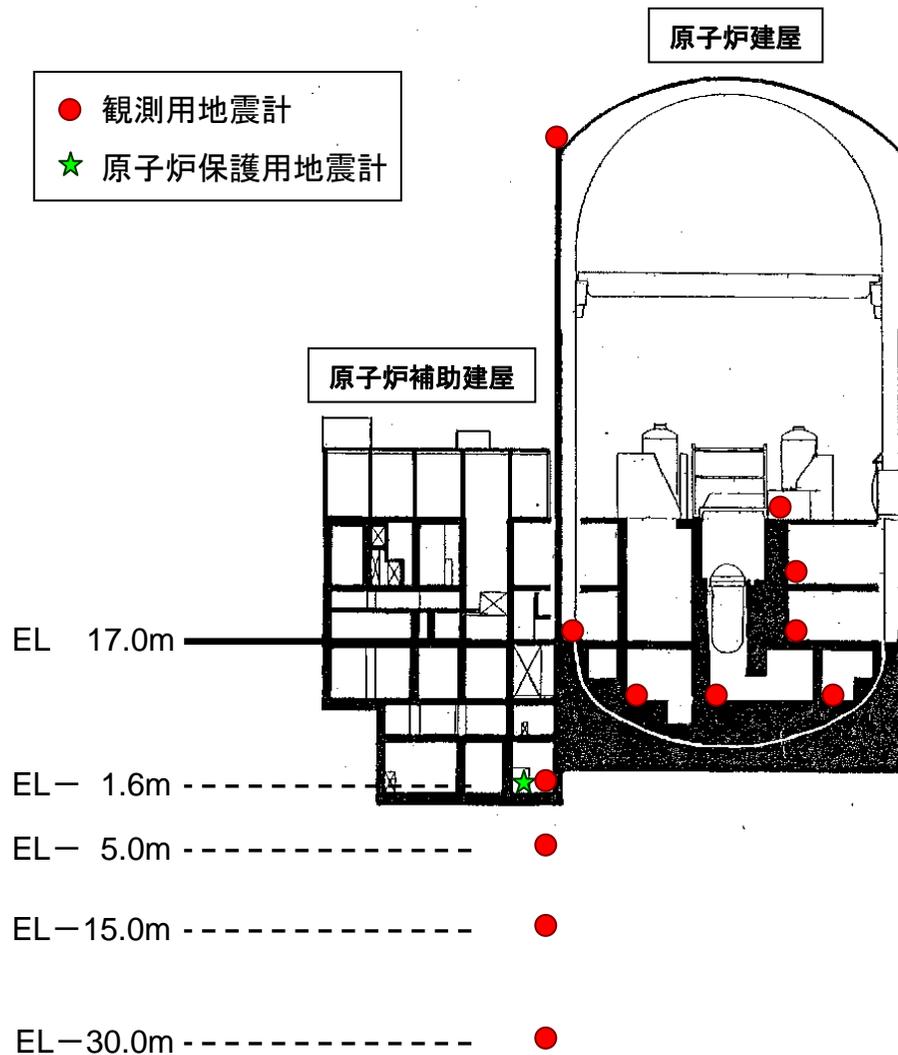
例 美浜発電所3号機 観測用地震計

① 現 状

- ・ 上書き防止などの本震データ欠測防止対策を実施済。

② 課 題

- ・ ツインプラントであるため地震計を設置していないユニット(高浜2号機、大飯2号機)がある。

③ 今後の対応

- ・ 記憶媒体、容量の再チェック
⇒ 必要に応じて改善する。
- ・ 全てのユニットへ地震計を設置する。
