関西電力(株)高浜原子力発電所第3号機、
第4号機の輸入燃料体検査について
(補正申請の審査及び記録確認について)

平成21年12月21日
経済産業省
原子力安全・保安院

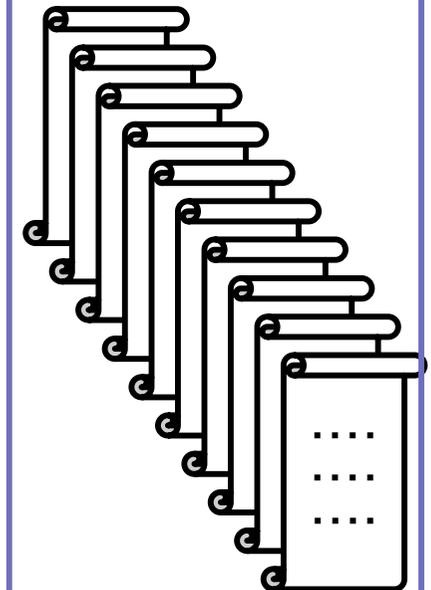
検査データ

MOXペレット	MOX燃料棒	燃料集合体
①不純物 ②U235濃度 ③プルトニウム含有率 ④プルトニウム組成 ⑤寸法 ⑥密度 ⑦外観 ・割れ、きず等 ・表面の汚れ ⑧化学成分 ・(U+Pu+Am)含有率 ・O/M比 ⑨プルトニウム均一度	①寸法 ・全長 ・プレナム長さ ・溶接部外径(上部) ②わん曲 ③外観 ・割れ、きず等 ・表面の汚れ ・部品の欠如 ④表面汚染 ⑤ヘリウム漏えい ⑥溶接部の健全性(上部)	①寸法 ・燃料棒間隔 ・全長 ・エンベロープ ・直角度 ・燃料棒とノズルの間隔 ②外観 ・割れ、きず等 ・表面の汚れ ・部品の欠如 ・燃料棒組込位置

国は詳細な検査データを確認
