前回の委員会（5/13）における
委員からの質問に対する回答について

平成28年8月31日

高浜1、2号機 ケーブルの保守管理および火災防護対策について

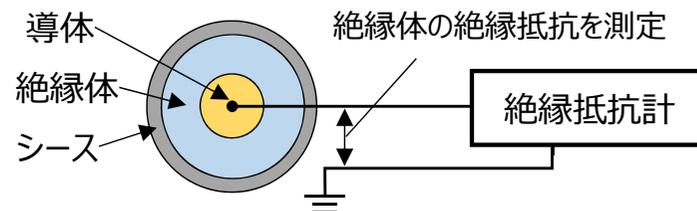
<絶縁抵抗測定>

ケーブル機能	点検方法
絶縁機能	絶縁抵抗測定

絶縁抵抗測定は、防火シートで覆う必要のないケーブル終端部(端子部)で行なうため、難燃ケーブルと非難燃ケーブルで保守管理方法に違いはない。

防火シートを巻き付けた内部のケーブルの健全性確認については、現状のケーブルの健全性確認と同様に、機器の試運転や絶縁抵抗測定により、ケーブルの通電機能、絶縁機能が問題ないことを確認。

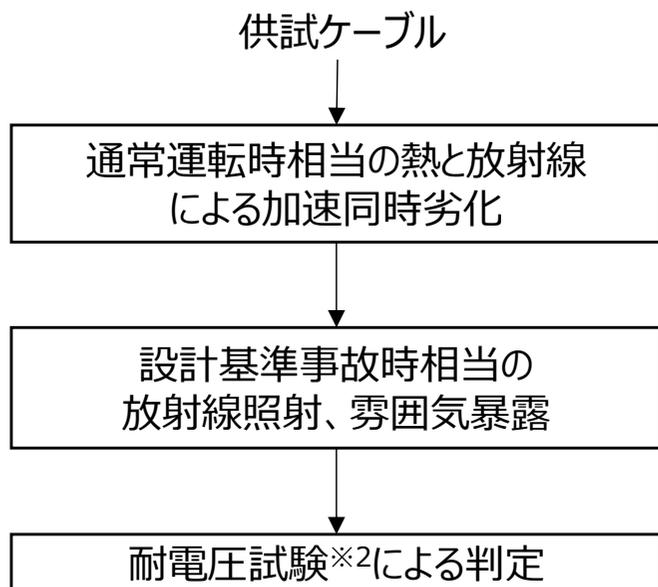
試験手順及び健全性判定方法※1

- ・事故環境下で機能要求されるケーブル(高浜1、2号機で合計約300本)の高経年化技術評価においては、通常運転時の劣化及び事故時の劣化を考慮した長期健全性試験により、ケーブルの絶縁特性に対しての60年間の健全性を評価。
- ・健全性評価の結果、2本のケーブルのみ取替えが必要となり、それ以外のケーブルについては60年以上の健全性を確認。
- ・なお、60年までの健全性が確認できていない2本のケーブルについては、余寿命までに取替え。

【長期健全性試験】

※1 : 「原子力発電所のケーブル経年劣化評価ガイド (JNES- RE-2013-2049) 」(ACAガイド) に基づく試験手順及び健全性判定方法

※2 : 日本工業規格「ゴム・プラスチック絶縁電線試験方法」(JIS C 3005:2000) に基づく耐電圧試験

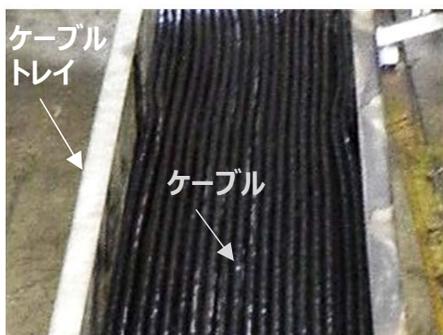
【施工前】

① 防火シートの施工方法

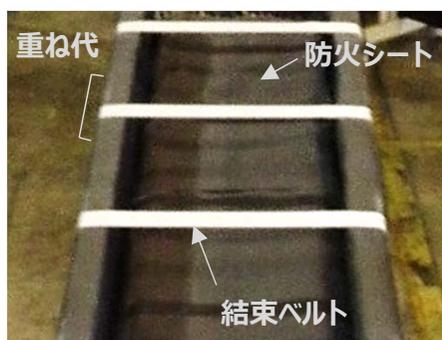
【施工後】

- ① 非難燃ケーブルについて、不燃材の防火シートによりケーブル及びケーブルトレイを覆った複合体に施工することで難燃性を確保。
- ② 施工後も複合体として難燃性を維持するため、防火シート等の保守管理を実施。

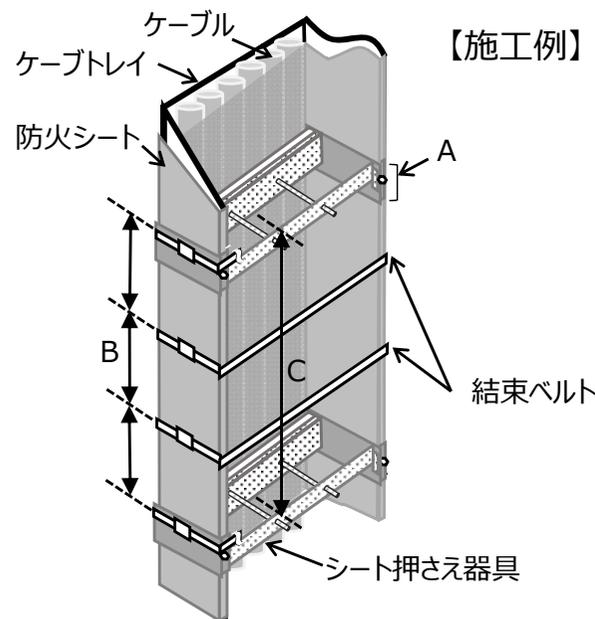
下記の寸法を満たすように施工

- A. 防火シート間重ね代：
≥120mm
- B. 結束ベルト間隔：
≤300mm
- C. シート押さえ器具間隔：
≤900mm

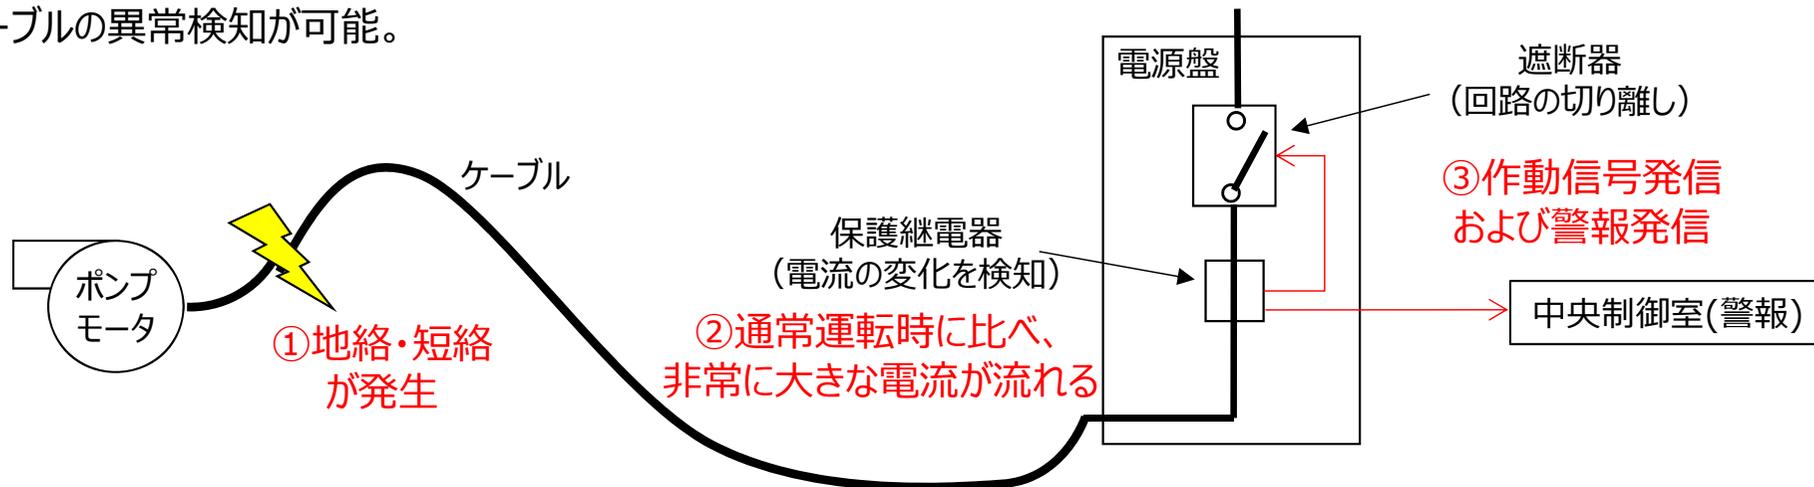
○「地絡・短絡」の検知

- ・ ケーブルに地絡・短絡が発生した場合、通電電流の変化により保護継電器が作動し、遮断器が回路を切り離すことで、ケーブルの異常箇所を隔離するとともに、中央制御室に警報を発信。
- ・ 難燃ケーブルと非難燃ケーブルで異常検知方法に違いはなく、防火シートによる防火措置を施工した後も、これまでどおりケーブルの異常検知が可能。

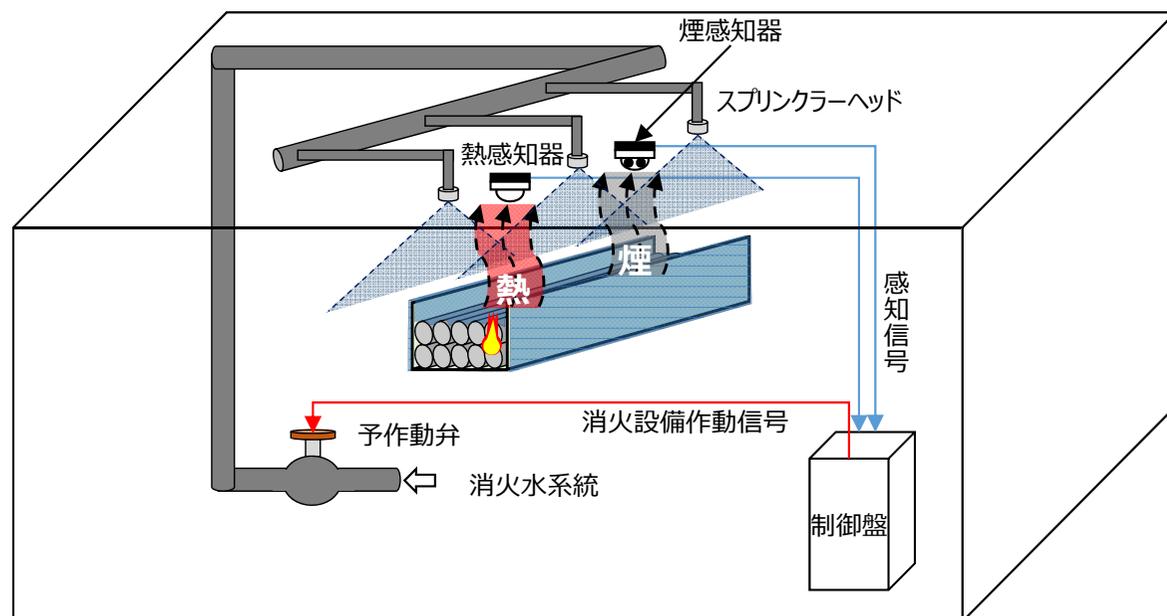
同一区画内に安全系ケーブルトレイ2系統が設置されている箇所については、どちらか1系統のケーブルトレイに対して1時間耐火隔壁とケーブルトレイ消火設備を設置し、システムを分離。

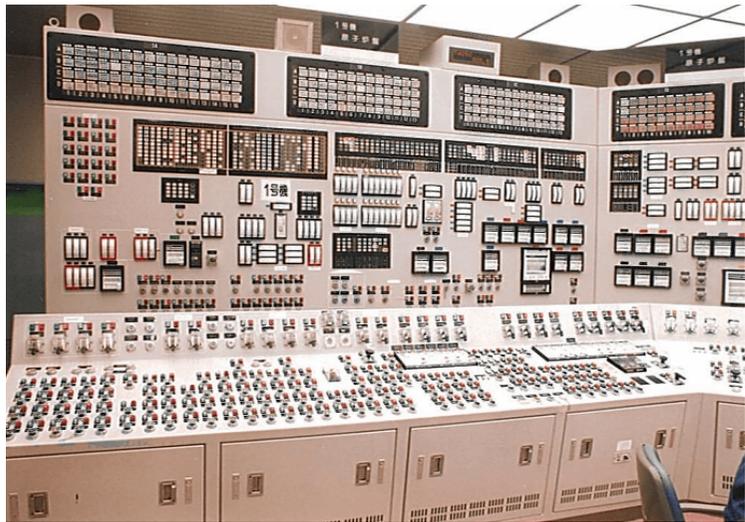
既設中央制御盤

従来の中央制御盤上にある指示計による監視から、運転コンソールのディスプレイ及び大型表示装置での監視に変更。

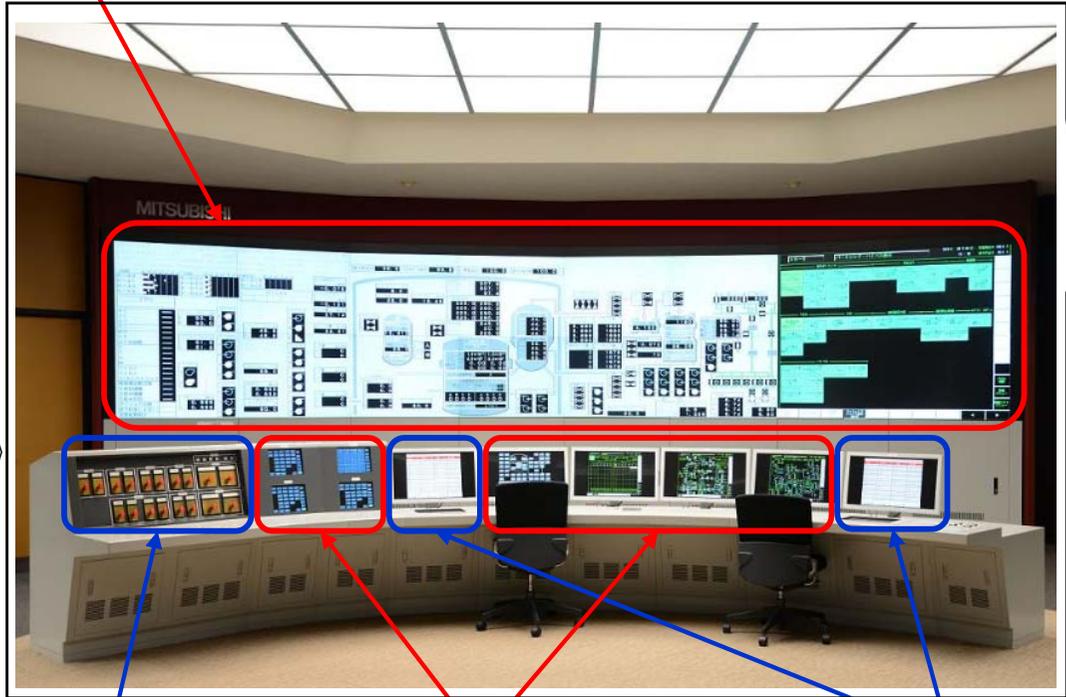
デジタル式中央制御盤 (イメージ図)

プラント全体をビジュアル化し、プラント全体の把握を容易化することにより、運転員間の共通認識情報を提供可能とした大型表示画面を採用。(監視性向上)

原子炉の緊急停止等の急速な動作を必要とする機器について、ハードスイッチを設置。

指示計・記録計等との情報統合及びタッチパネルによる操作方式を採用し、監視操作性を向上。
(保守性、監視操作性向上)

集約化され、重要度・優先度に応じた警報を表示する「新型警報システム」を採用。
(監視性向上)

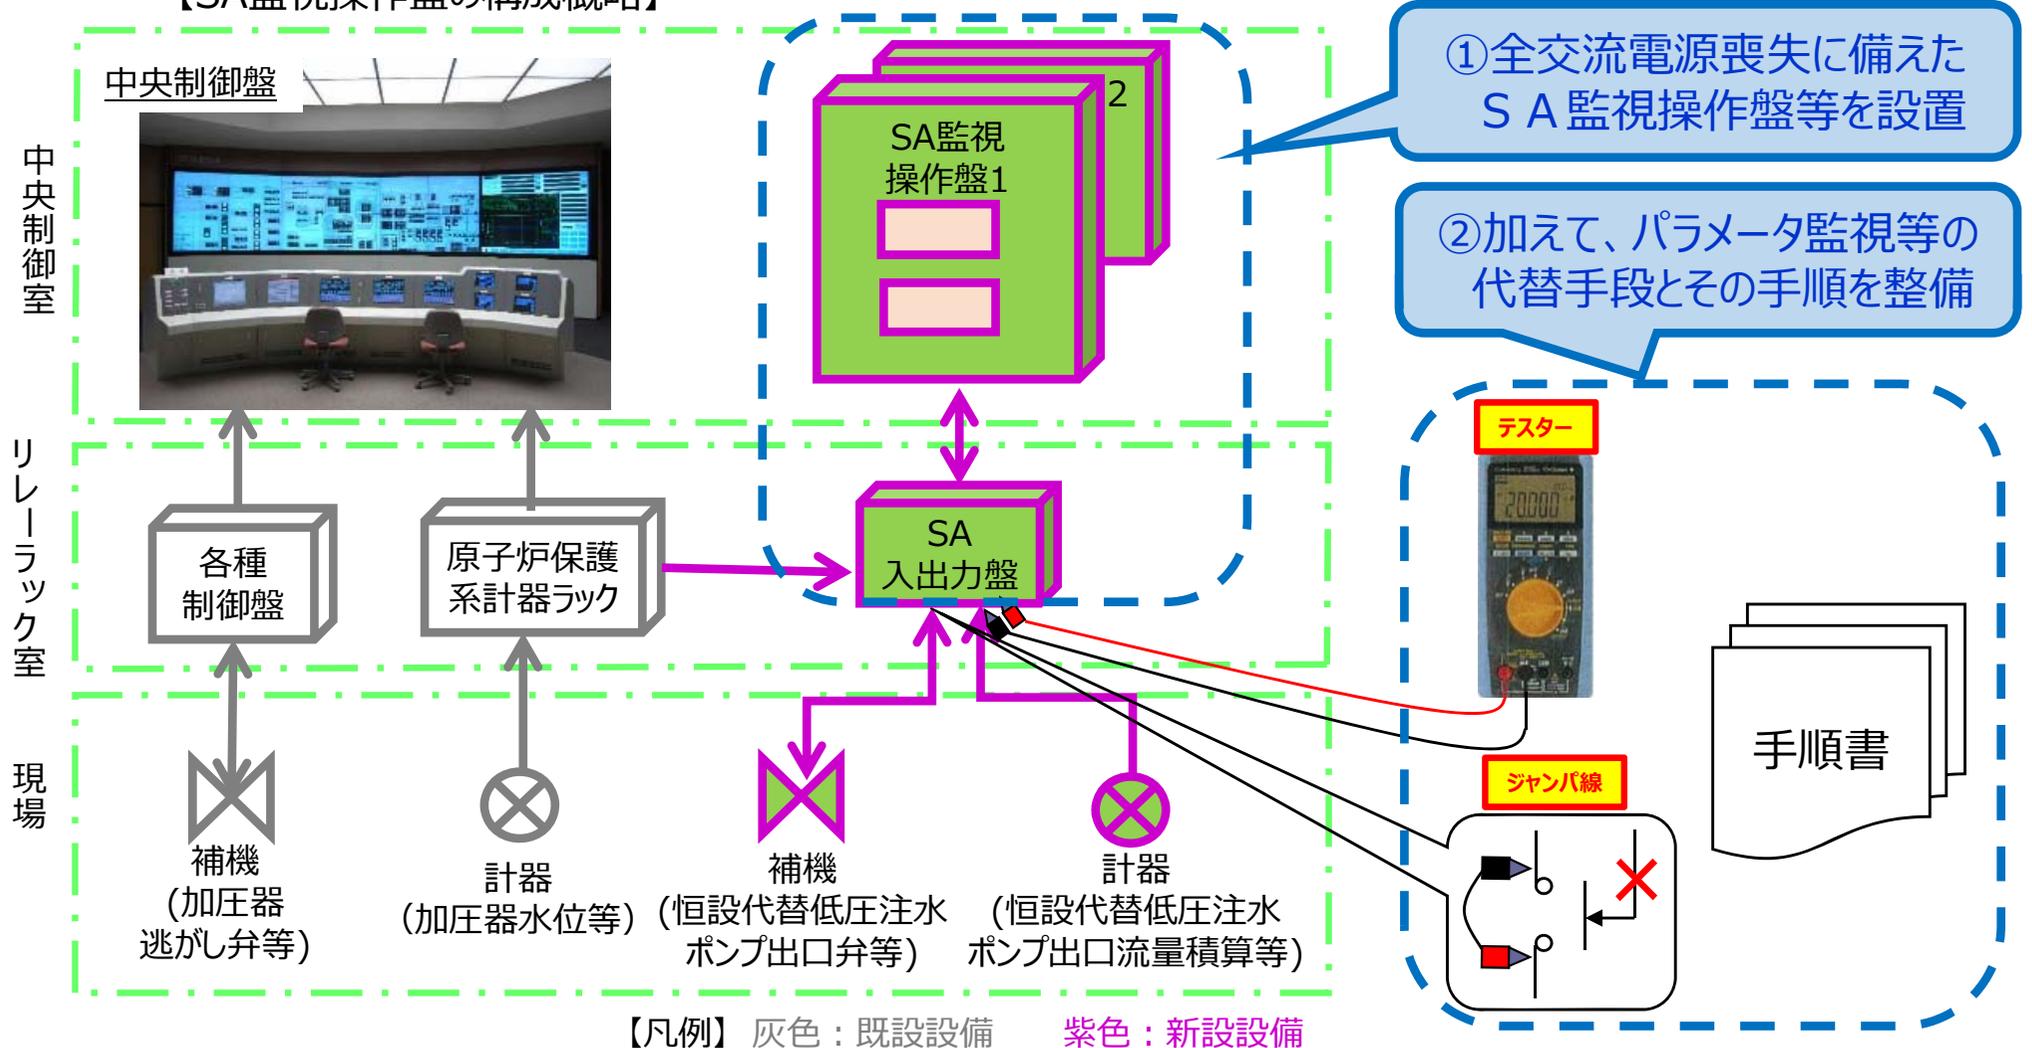
【SA監視操作盤の構成概略】

- 福島第一原子力発電所事故を踏まえ、新規制基準のシビアアクシデント(SA)対応設備として、全交流電源喪失時でも必要な監視・操作が可能となるよう、中央制御室にSA監視操作盤等を新規設置。…①
- これに加えて、中央制御盤、SA監視操作盤が活用できなかつた場合に備えて、パラメータ監視等の代替手段(テスター、ジャンパ線)を準備するとともに、手順を整備。…②

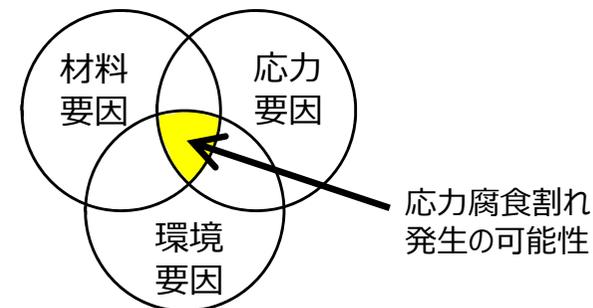
照射誘起型応力腐食割れの発生要因としては、材料、環境及び応力の3つの要因が考えられ、非常に高い中性子照射量を受けたステンレス鋼において発生する可能性がある。

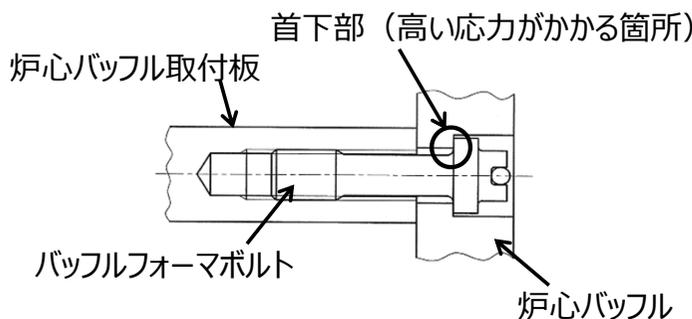
【バブルフォーマボルトの構造】

燃料集合体に1次冷却材を流すための流路を形成する炉心バブルと炉心バブル取付板を締結している。

本数：1,088本／号機
 材料：SUS316CW

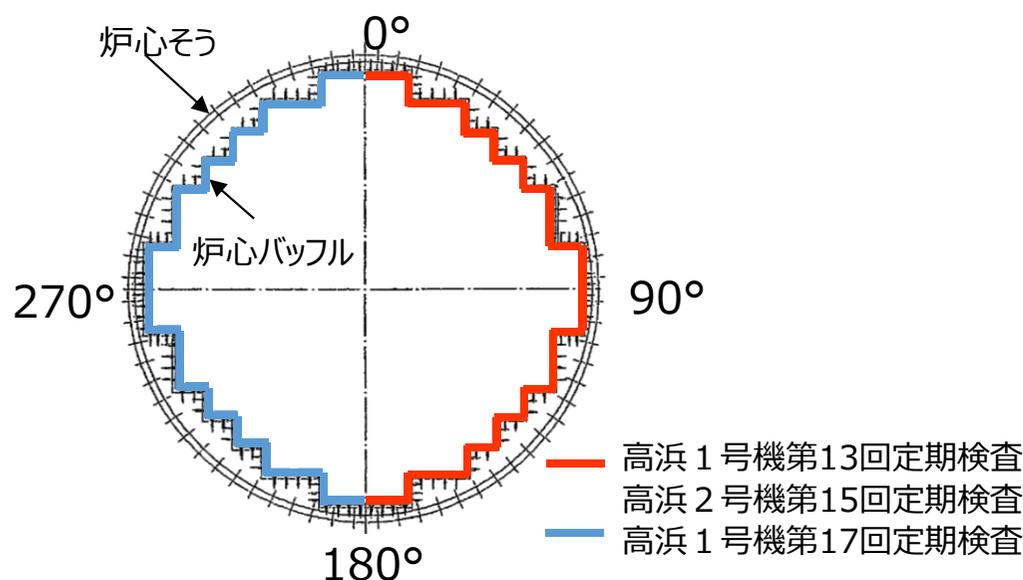
【超音波探傷検査実施範囲※】

- ・ 定期的に炉内構造物の可視範囲に対して水中カメラによる目視確認を実施し、異常のないことを確認。
- ・ バッフルフォーマボルトに対して、高浜1号機は第13回定期検査時(1991～1992年度)、第17回定期検査時(1997年度)に、高浜2号機は第15回定期検査時(1995年度)に、超音波探傷検査を実施し、有意な欠陥のないことを確認。

※：炉心の対称性を勘案し、各定期検査でバッフルフォーマボルト全数の1/2に対して検査を実施

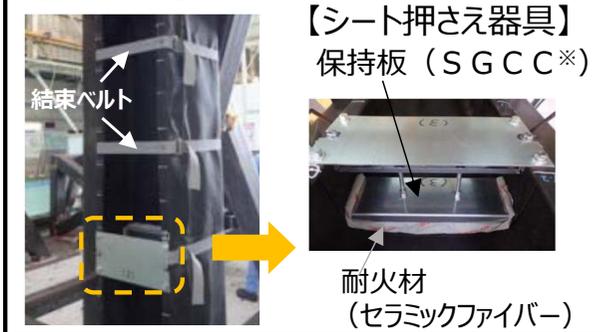
【複合体施工例】

複合体について、「自己消火性」及び「耐延焼性」等の実証試験を行い、難燃ケーブルを上回る難燃性能を確保していることを確認。

※：溶融垂鉛めつきを行った鋼板

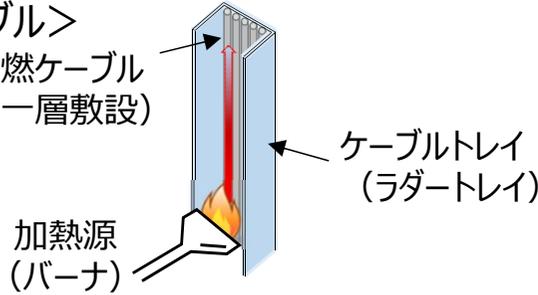
<p>試験方法</p>	<p><難燃ケーブル> 難燃ケーブル (一層敷設) ケーブルトレイ (ラダートレイ) 加熱源 (バーナ)</p>

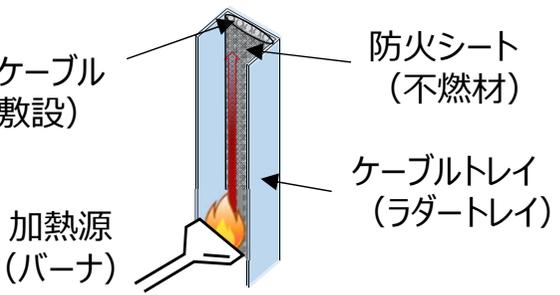
<p><複合体> 非難燃ケーブル (一層敷設) 防火シート (不燃材) ケーブルトレイ (ラダートレイ) 加熱源 (バーナ)</p>

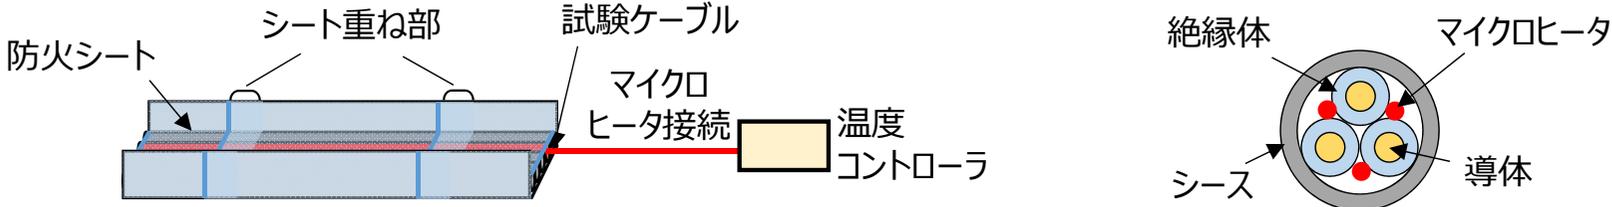
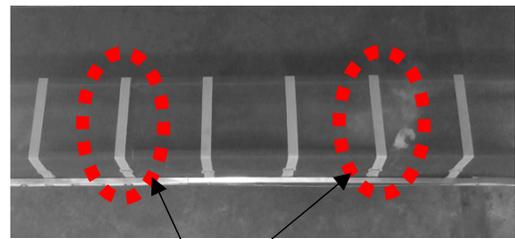
<p>試験方法</p>

○複合体内部の火災 過電流模擬試験による耐延焼性(遮炎性能)評価結果

<p>防火シート、シート重ね部、試験ケーブル、マイクロヒータ接続、温度コントローラ、絶縁体、マイクロヒータ、シース、導体</p> <p>一層敷設した高圧電力ケーブル内の一条に対して、マイクロヒータを取り付け、絶縁体及びシースの発火温度を超える温度で加熱。一定時間後、複合体内部においてケーブルから発生する可燃性ガス及びケーブルが発火することを確認。ケーブル等が発火した場合は複合体内部の火災について外部への露出の有無を確認。</p>						
<p>ケーブル</p>	<p>(高圧電力) 架橋ポリエチレン絶縁、ビニルシース</p>						
<p>試験条件</p>	<p>マイクロヒータ温度 650℃</p>						
<p>試験結果</p>

<p>シート重ね部</p> <table border="1" data-bbox="1272 1082 1975 1273"> <thead> <tr> <th>判定基準</th> <th>結果</th> <th>判定</th> </tr> </thead> <tbody> <tr> <td>複合体内部の火災が外部に露出しないこと</td> <td>無</td> <td>合格</td> </tr> </tbody> </table>	判定基準	結果	判定	複合体内部の火災が外部に露出しないこと	無	合格
判定基準	結果	判定					
複合体内部の火災が外部に露出しないこと	無	合格

複合体内部の火災が外部へ露出しないことを確認

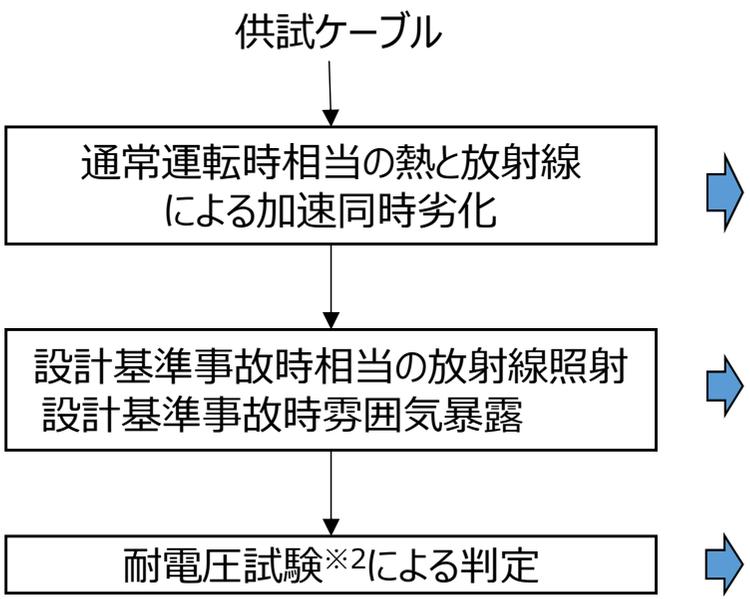
試験手順及び健全性判定方法※1

① 長期健全性試験 (運転による劣化と事故時条件を付与)

熱・放射線による最大事前劣化条件、設計基準事故試験条件及び耐電圧試験結果※3

最大劣化条件 (温度-放射線-時間)	100℃ - 94.8Gy/h - 4,003時間
集積放射線	1,500kGy
最高温度	190℃
最高圧力	0.41MPa[gage]

※1：「原子力発電所のケーブル経年劣化評価ガイド (JNES- RE-2013-2049)」(ACAガイド)に基づく試験手順及び健全性判定方法
 ※2：耐電圧試験は、日本工業規格「ゴム・プラスチック絶縁電線試験方法」(JIS C 3005:2000)の試験

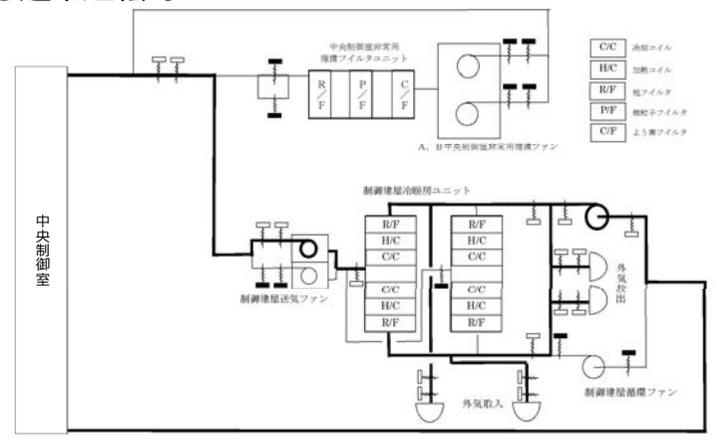
○通常運転時

※：中央制御室換気設備の系統構成の概要を下図に示す。(A系列のみ記載)

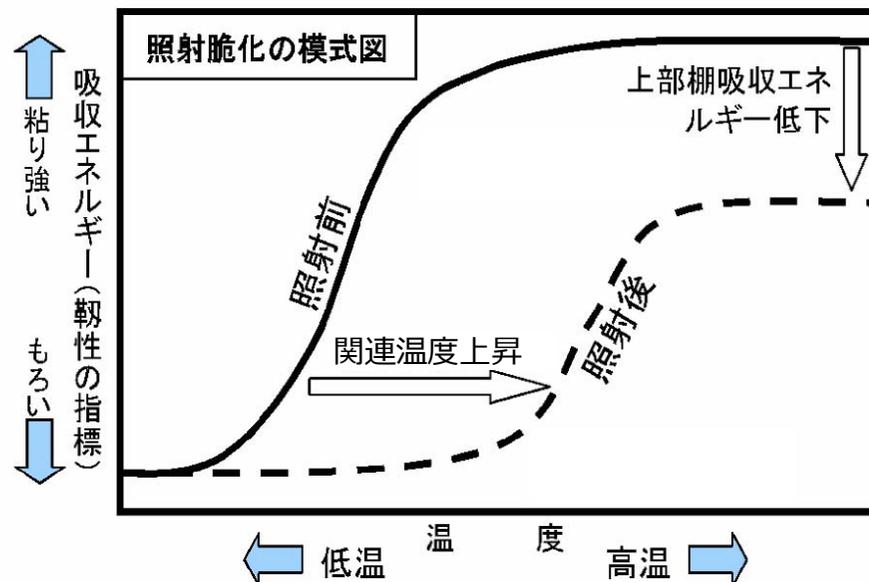
中性子の照射に伴い、金属の粘り強さが徐々に低下すると共に、粘り強さが失われる温度が高くなる。

[金属の粘り強さが失われ、衝撃に弱くなる温度が高くなることを遷移温度（関連温度）の上昇という]

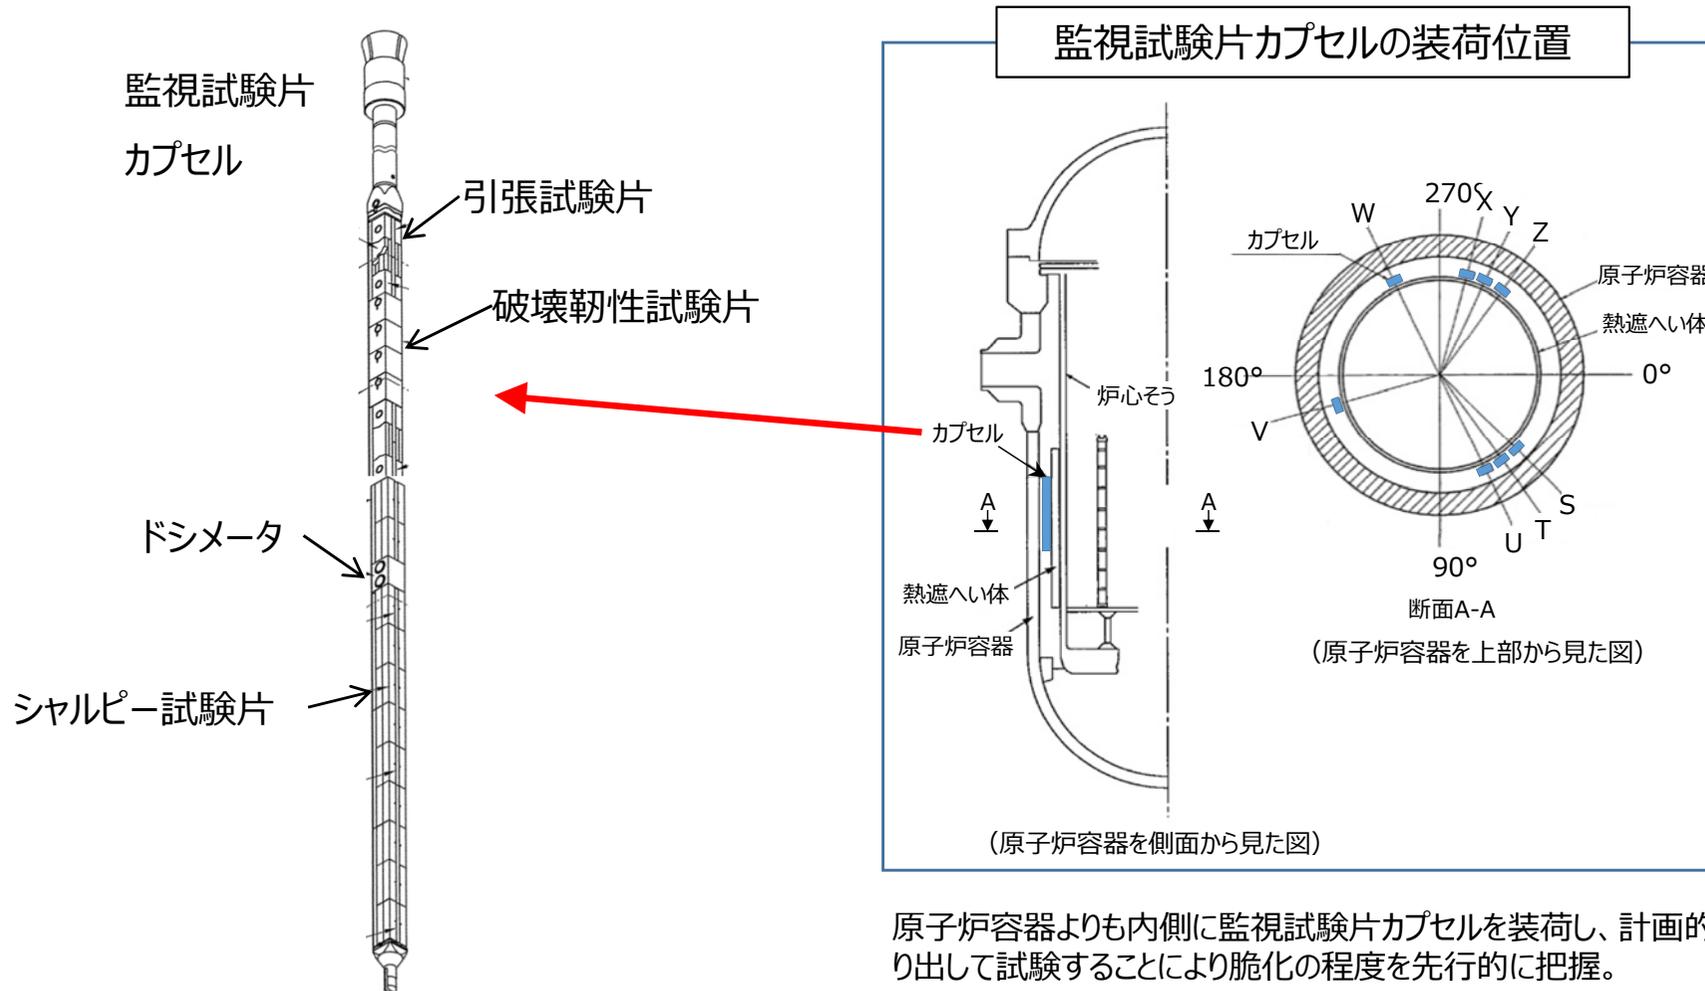
あらかじめ原子炉容器内に装荷している監視試験片カプセルを計画的に取り出して機械試験を行うことにより、原子炉容器の脆化度合いを先行して把握し、この監視試験結果を基に脆化予測を行うようにしている。

- ・建設時：8個装荷
- ・現時点：4個のカプセルを取り出し

原子炉容器よりも内側に監視試験片カプセルを装荷し、計画的に取り出して試験することにより脆化の程度を先行的に把握。

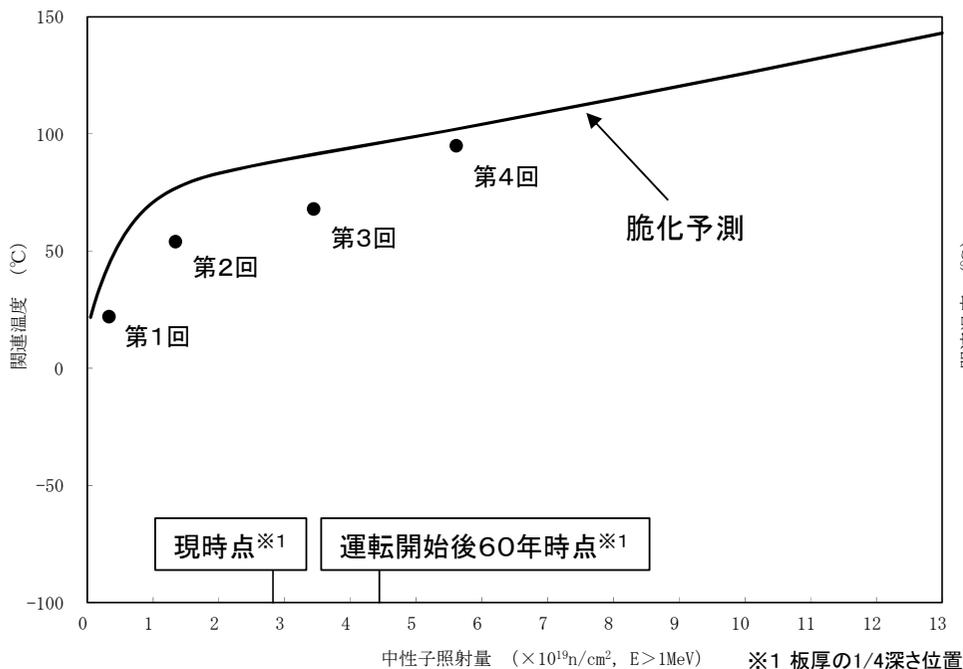
高浜1号炉 監視試験結果および脆化予測(母材)

監視試験結果に基づく国内脆化予測法(JEAC4201-2007/2013追補版)による評価結果において、脆化予測にマージンを見込んだ値を逸脱しておらず、特異な傾向は認められない。

- *1：内表面から板厚 t の1/4 t 深さでの中性子照射量
- *2：内表面から板厚 t の1/4 t 深さでの予測値
- *3：将来の設備利用率を80%と仮定して算出

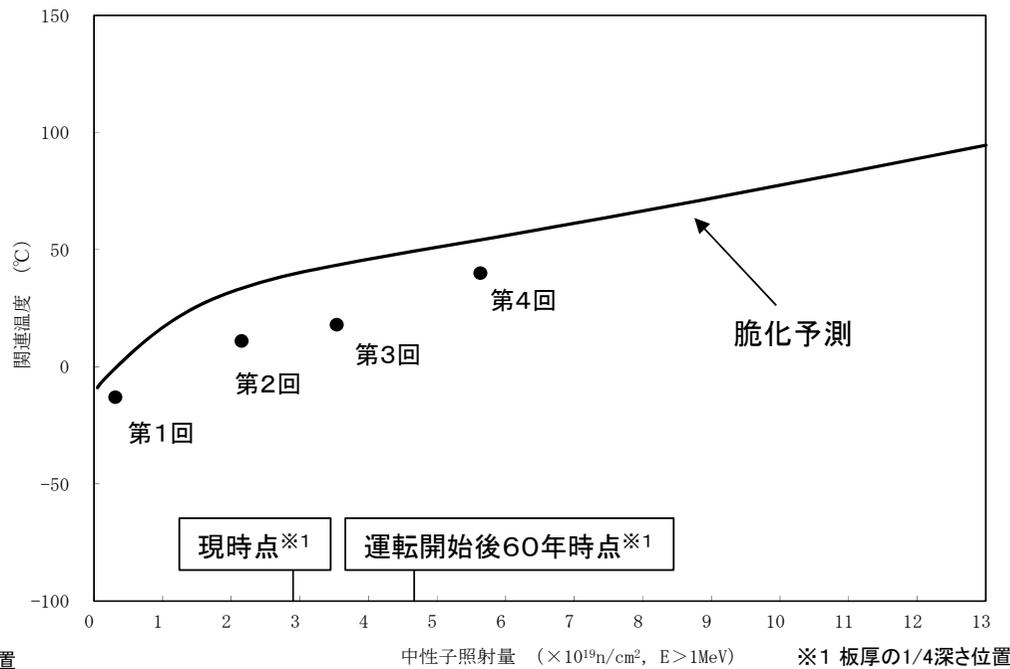
高浜2号炉 監視試験結果および脆化予測(母材)

次回第5回目の監視試験を50年目までに実施する。

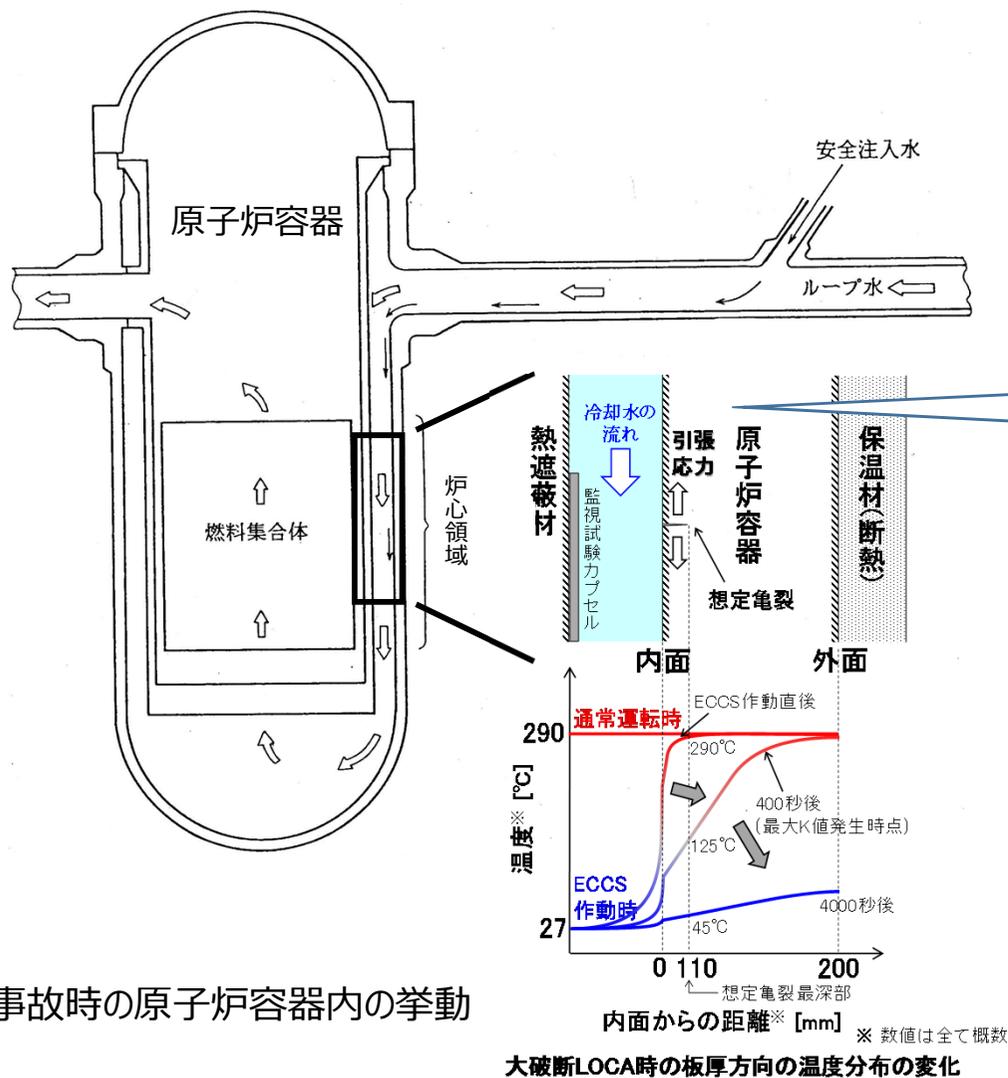
事故時の原子炉容器内の挙動

事故時に非常用炉心冷却系統（ECCS）が作動すると、原子炉容器内に冷却水が注入されるが、圧力が高い状態で原子炉容器の内・外面の温度差による力（熱膨張による力）と炉内の圧力が加わり、容器内面に大きな力が発生する。これを加圧熱衝撃（PTS）事象という。

劣化評価では、60年までの運転による原子炉容器の照射脆化の程度を評価し、原子炉容器内面に欠陥を仮定した状態で、加圧熱衝撃事象が発生しても原子炉容器の健全性が確保されることを評価している。

原子炉容器における熱応力発生イメージ

拘束がない状態では、冷却により内面が収縮し、点線のように変形する

容器では形状が維持されるため、点線のような変形は生じない。このため、変形が拘束され、内面に引張応力、外面に圧縮応力が生じる

大破断LOCA時の板厚方向の温度分布の変化

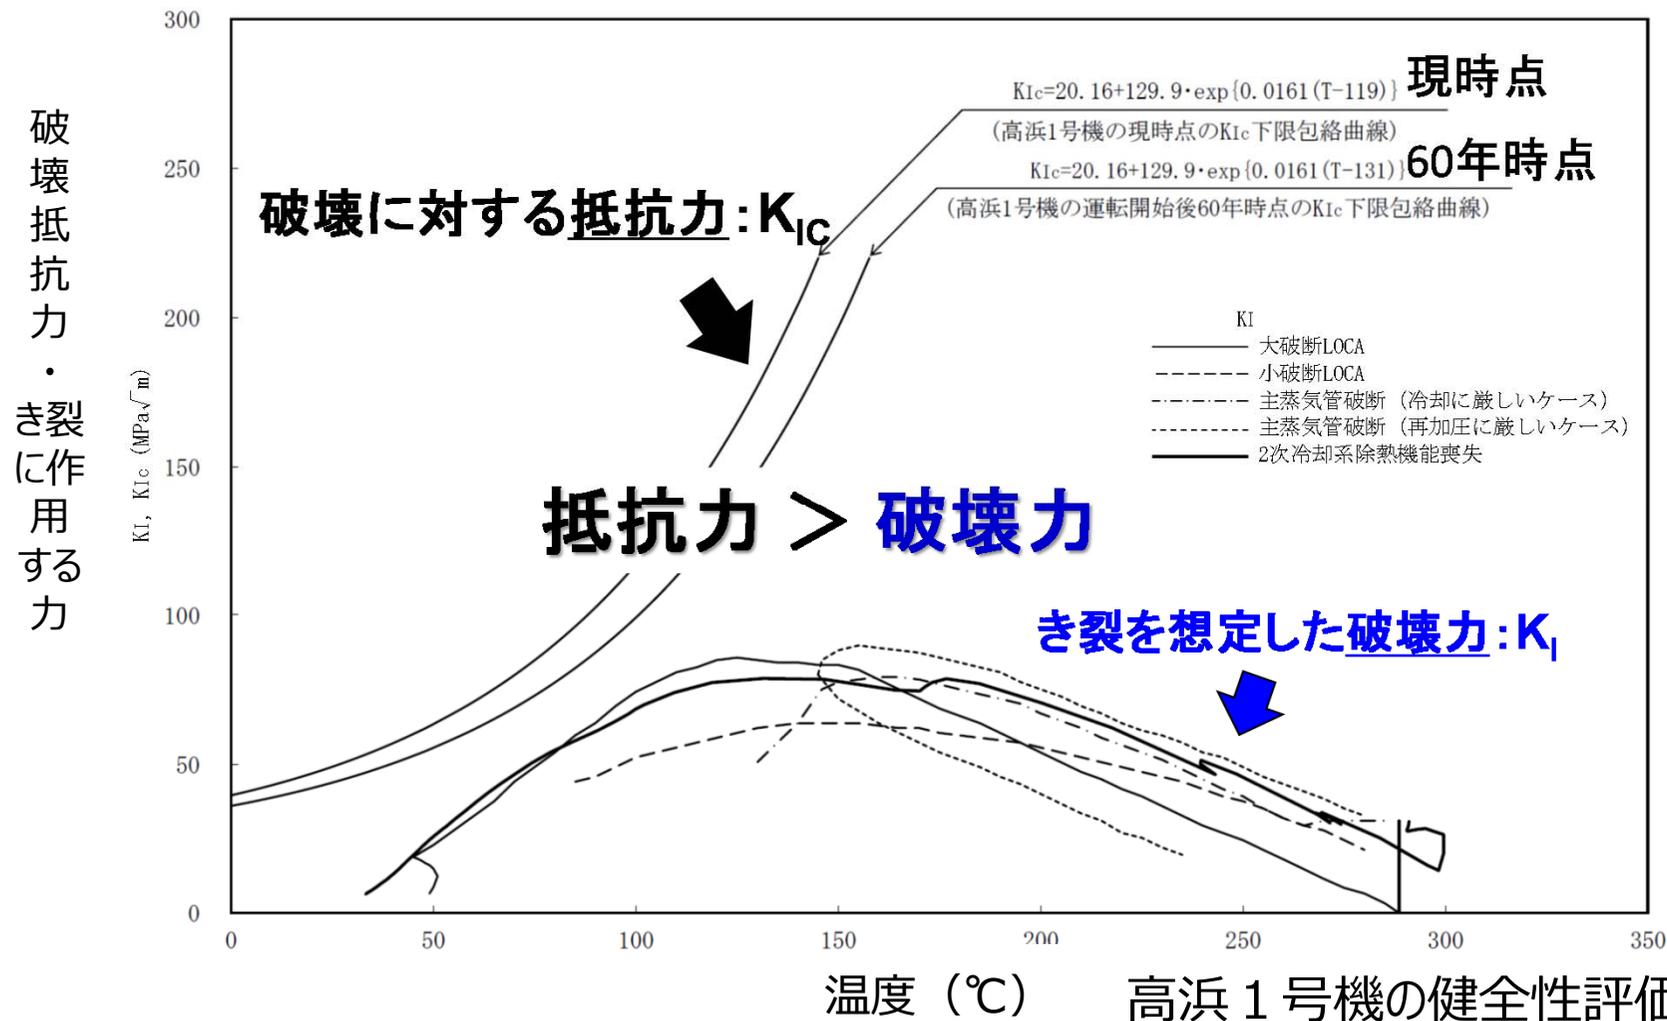
【評価結果】 60年時点の脆化予測においても、抵抗力 K_{IC} が破壊力 K_I を上回るため、原子炉容器は健全と評価される。

評価では、原子炉容器内面に深さ10mmのき裂があると仮定しているが、特別点検※によりそのようなき裂のないことを確認している。

※：炉心領域全域に対し、原子炉容器内面から深さ5mm以上の欠陥を検出できる超音波探傷検査を実施

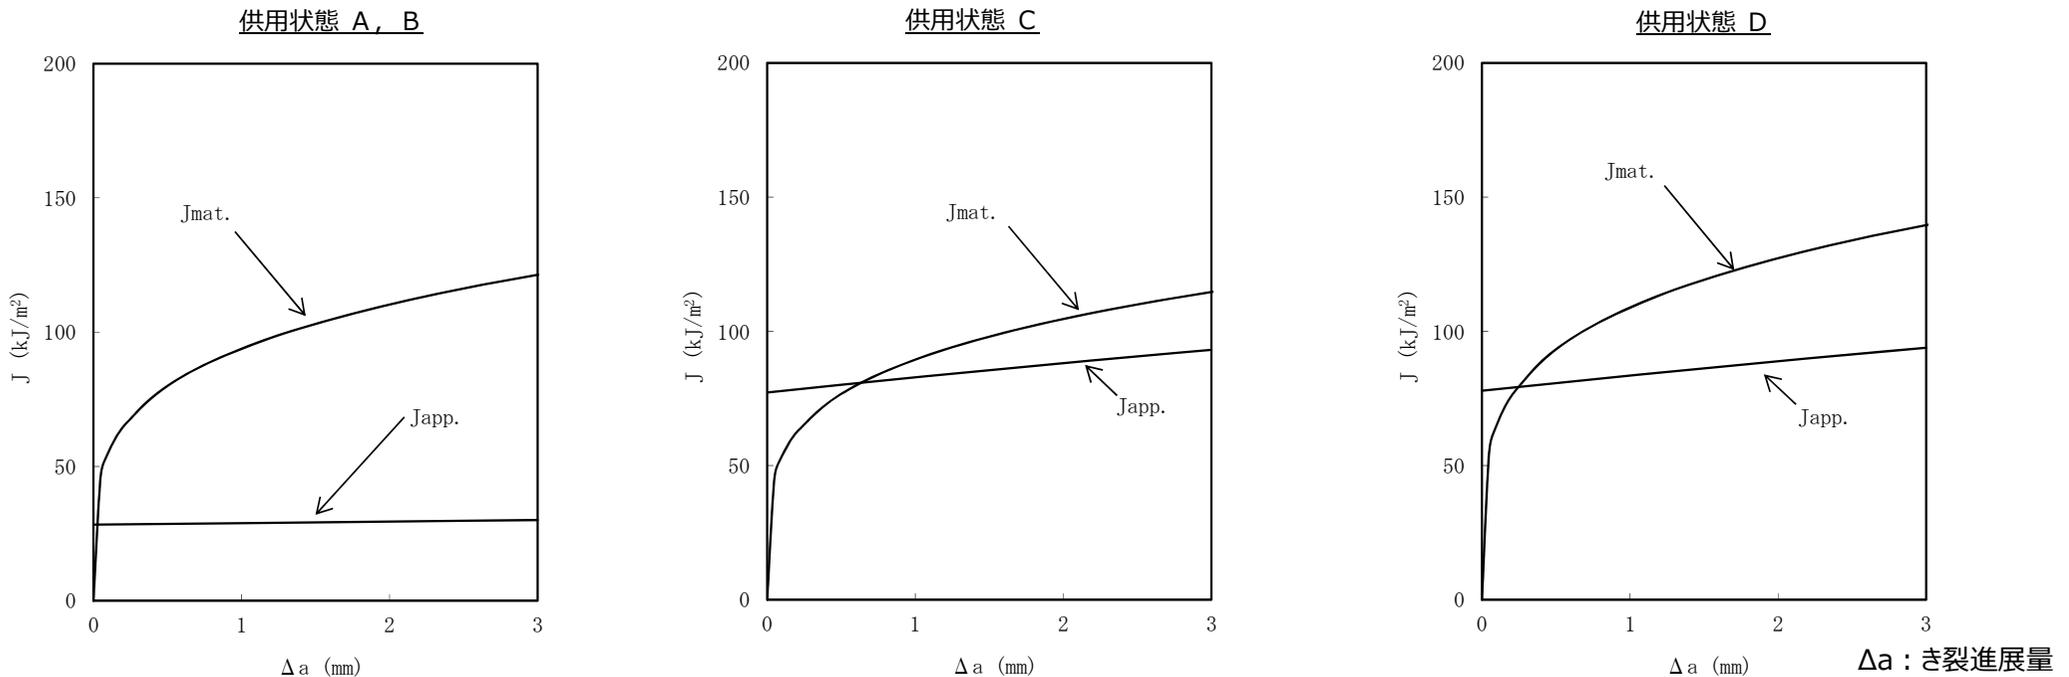
高浜 1 号機 破壊力学評価結果

高浜 1 号機 原子炉容器 上部棚吸収エネルギーに関する評価

上部棚吸収エネルギーの予測式を用いて 60 年経過時点での上部棚吸収エネルギーの予測値を評価した。高浜 1 号機については、68 J を下回ったことから、「原子力発電所用機器に対する破壊靱性の確認試験方法 (JEAC4206-2007)」の規定に従い破壊力学評価を実施し、健全性に問題ないことを確認している。

60 年時点の上部棚吸収エネルギー予測値から材料のき裂進展抵抗 (J_{mat}) を算出し、各供用状態での想定欠陥に発生するき裂進展力 (J_{app}) と比較した結果、JEAC4206 に規定されている下記の項目を満足しており、健全性に問題ないことを確認した。

- ・延性き裂進展性評価の結果、き裂進展抵抗がき裂進展力を上回ることを確認した。
- ・き裂不安定性評価の結果、評価対象部位においてき裂進展抵抗とき裂進展力が等しい状態でき裂進展抵抗の微小変化率がき裂進展力の微小変化率を上回ることを確認した。
- ・欠陥深さ評価の結果、原子炉圧力容器胴部の評価対象部位において母材厚さの 75% を超えないことを確認した。
- ・塑性不安定破壊評価の結果、評価対象部位において塑性不安定破壊を生じないことを確認した。

*1: 板厚 t の $1/4t$ 深さでの予測値
*2: 将来の設備利用率を 80% と仮定して算出

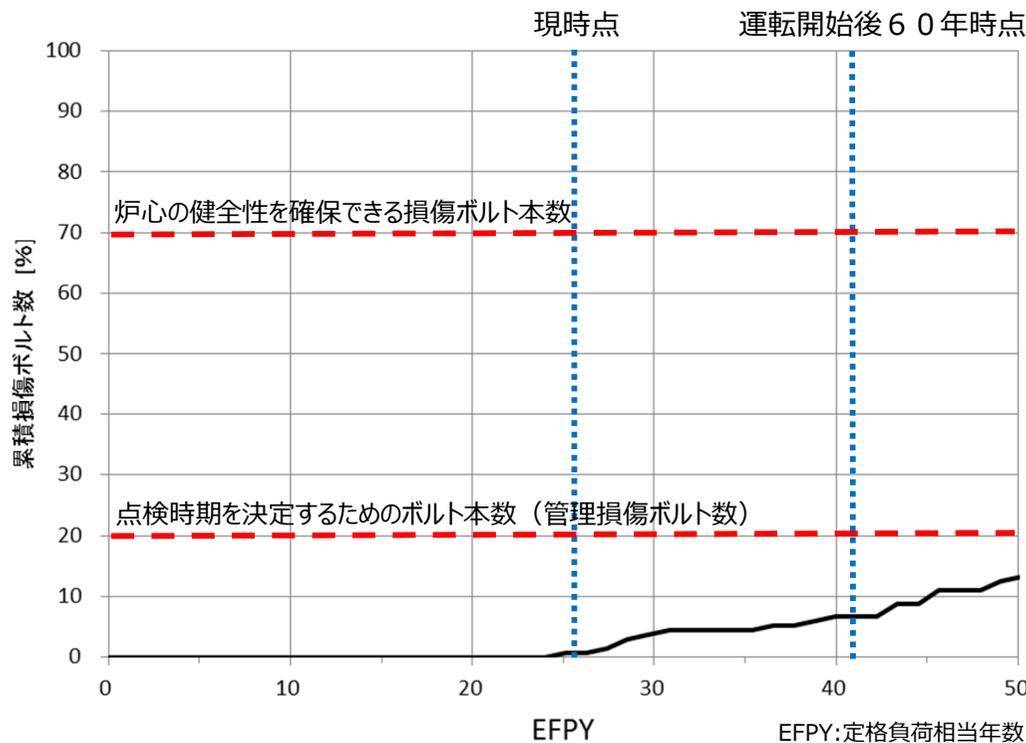
【高浜1、2号機 バッフルフォーマボルトの累積損傷本数の予測】

○バッフルフォーマボルトの評価

- 原子力安全基盤機構「照射誘起応力腐食割れ(IASCC)評価技術」事業で得られた最新知見を用いて評価した結果、高浜1、2号機の運転開始後60年時点でのボルトの損傷本数は、「日本機械学会 発電用原子力設備規格 維持規格」に規定される管理損傷ボルト数※（全体の20%）以下であり、安全に関わる機能を維持。
- このことから、バッフルフォーマボルトの損傷が炉心の健全性に影響を与える可能性はないと評価。

※管理損傷ボルト数

維持規格に規定されているバッフルフォーマボルトの点検時期を決定するための管理基準となる本数。

維持規格においては、ボルト本数全体の約7割が損傷した場合でも炉心の健全性は確保可能であるとの評価がなされており、これに約3倍以上の余裕を持って設定。

原子力安全基盤機構「照射誘起応力腐食割れ（IASCC）評価技術」事業で得られた最新知見を用いて評価した結果、高浜1、2号機の運転開始後60年時点でのボルトの損傷本数は「日本機械学会 維持規格」に規定される管理損傷ボルト数（全体の20%）以下であり、安全に関わる機能を維持できることを確認。

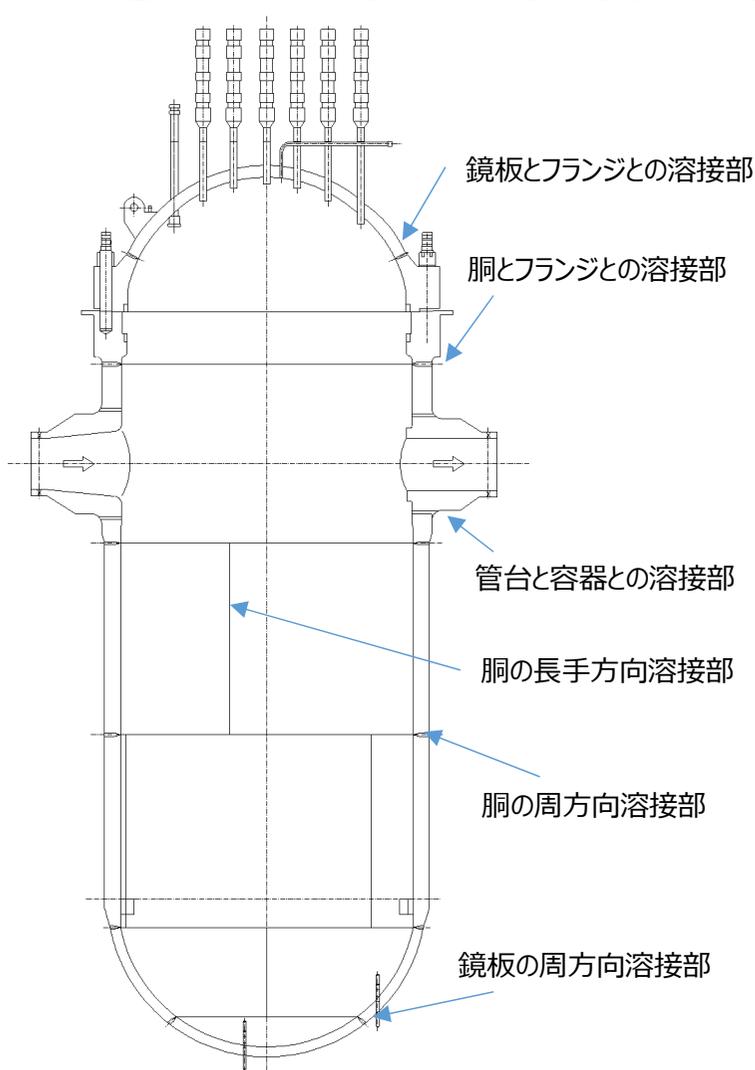
原子炉容器の溶接部 (例)

溶接部などの形状変化部では応力集中が起こりやすいため、一般には割れ等が発生することがあるが、原子炉容器では溶接部は平滑に施工されているため、応力集中が起きにくくなっている。また、製造時の検査、供用期間中の非破壊検査、今回実施した特別点検で割れ等の欠陥がないことを確認している。

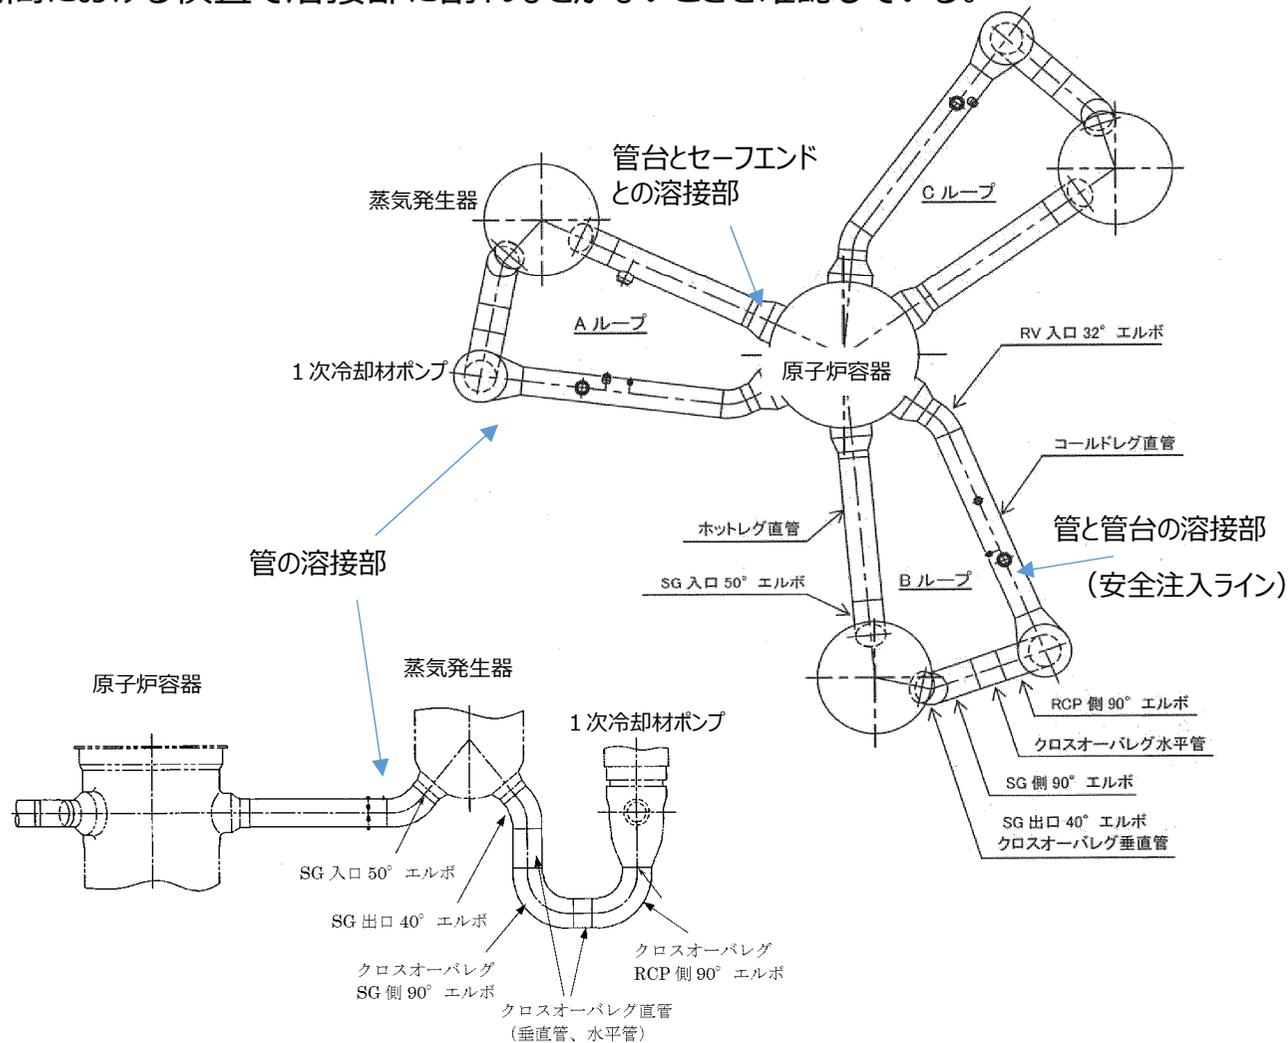
1次冷却材管の溶接部 (例)

その他、1次冷却材系統設備も同様に供用期間における検査で溶接部に割れなどがないことを確認している。

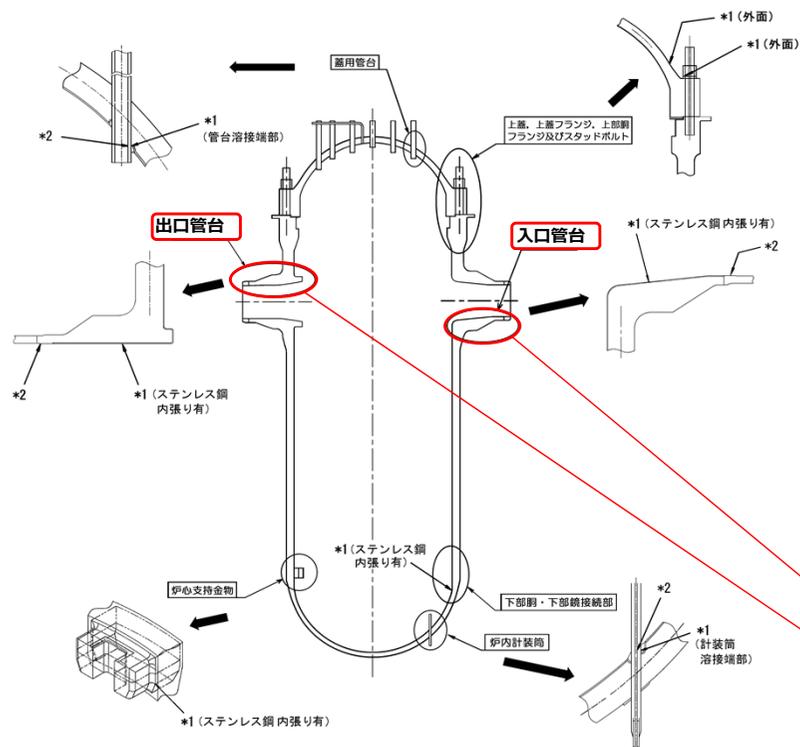
原子炉容器の疲労評価対象部位

原子炉容器に対しては、供用期間中に繰り返される起動・停止等の運転操作による過渡変化（圧力、温度、流量の変動）および、地震による繰り返し荷重変動を考慮して疲労評価を行っている。

【原子炉容器 冷却材出入口管台に対する評価】

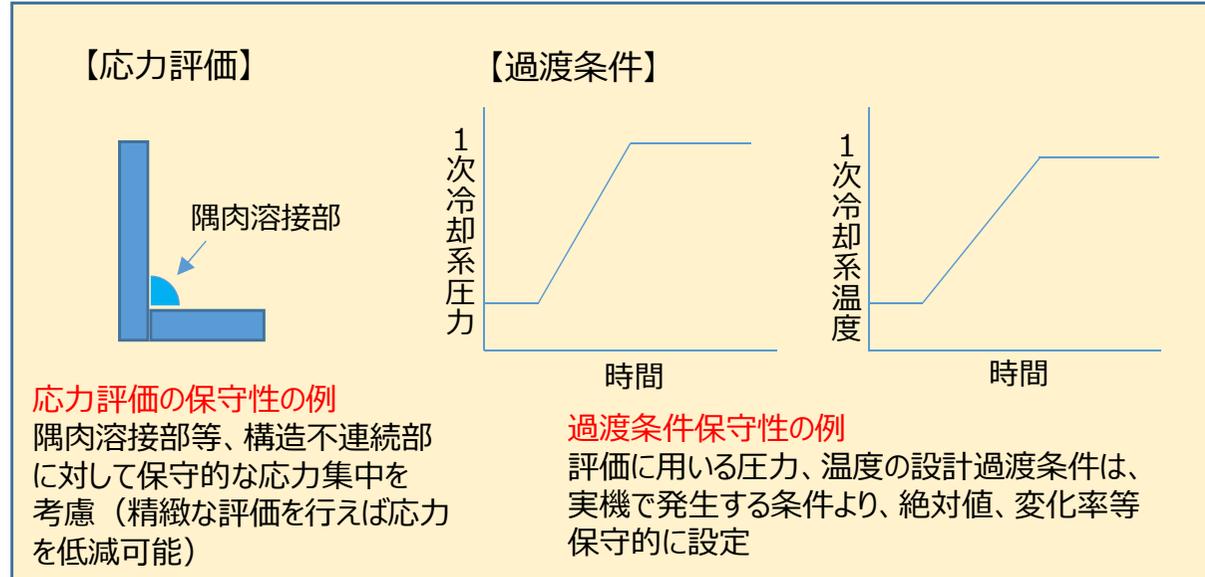
各過渡におけるピーク応力整理（イメージ）

疲労評価点に対して、各過渡におけるピーク応力を計算
