前回の委員会（5/13）における
委員からの質問に対する回答について

平成28年8月31日

高浜1、2号機 ケーブルの保守管理および火災防護対策について

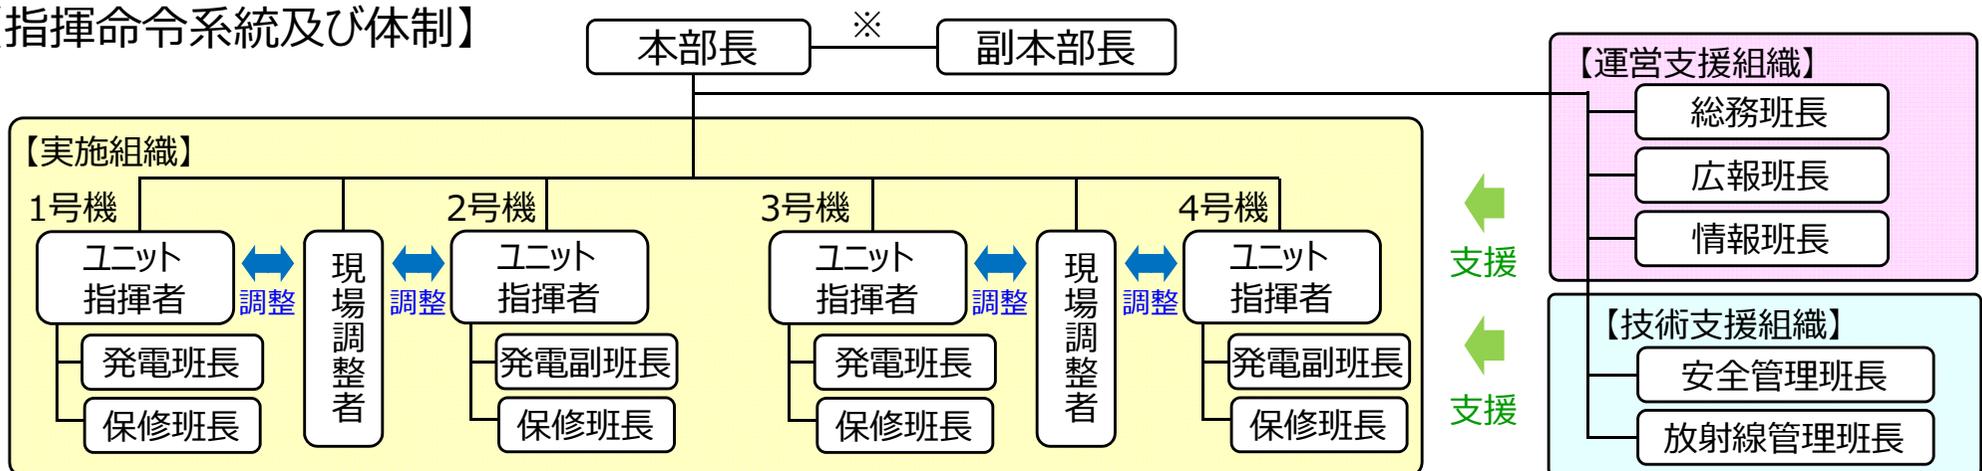
【指揮命令系統及び体制】

- 同時発災時の本部長、情報班長の負担を考慮し、プラント対応は各ユニットに配置するユニット指揮者のもと独立して実施できる体制。
本部長はサイト全体の状況把握に努めるとともに必要に応じて、ユニット間の調整。
- 通報連絡では、情報班員が各ユニットから情報を収集し、情報班長がこれを集約、整理して発信する体制。
- 通信連絡設備(警報装置、通信設備、データ伝送設備)は、多重性、多様性を確保。
また、通信設備は、各ユニットの事故収束に必要な台数を確保。
- 意思決定を行うための遮音した小会議スペースを確保。
- シビアアクシデント事故に対しても、耐震性、耐津波性を有する。
万一、使用できなくなった場合は、状況に応じて、免震事務棟などあらかじめ指定する代替スペースに、通信連絡及び情報収集などの緊急時対策所機能を移すことにより機能を維持するための手順を準備。

※：状況によっては、本部長と副本部長が2ユニットずつ分担してユニット間の調整を行うことも可能

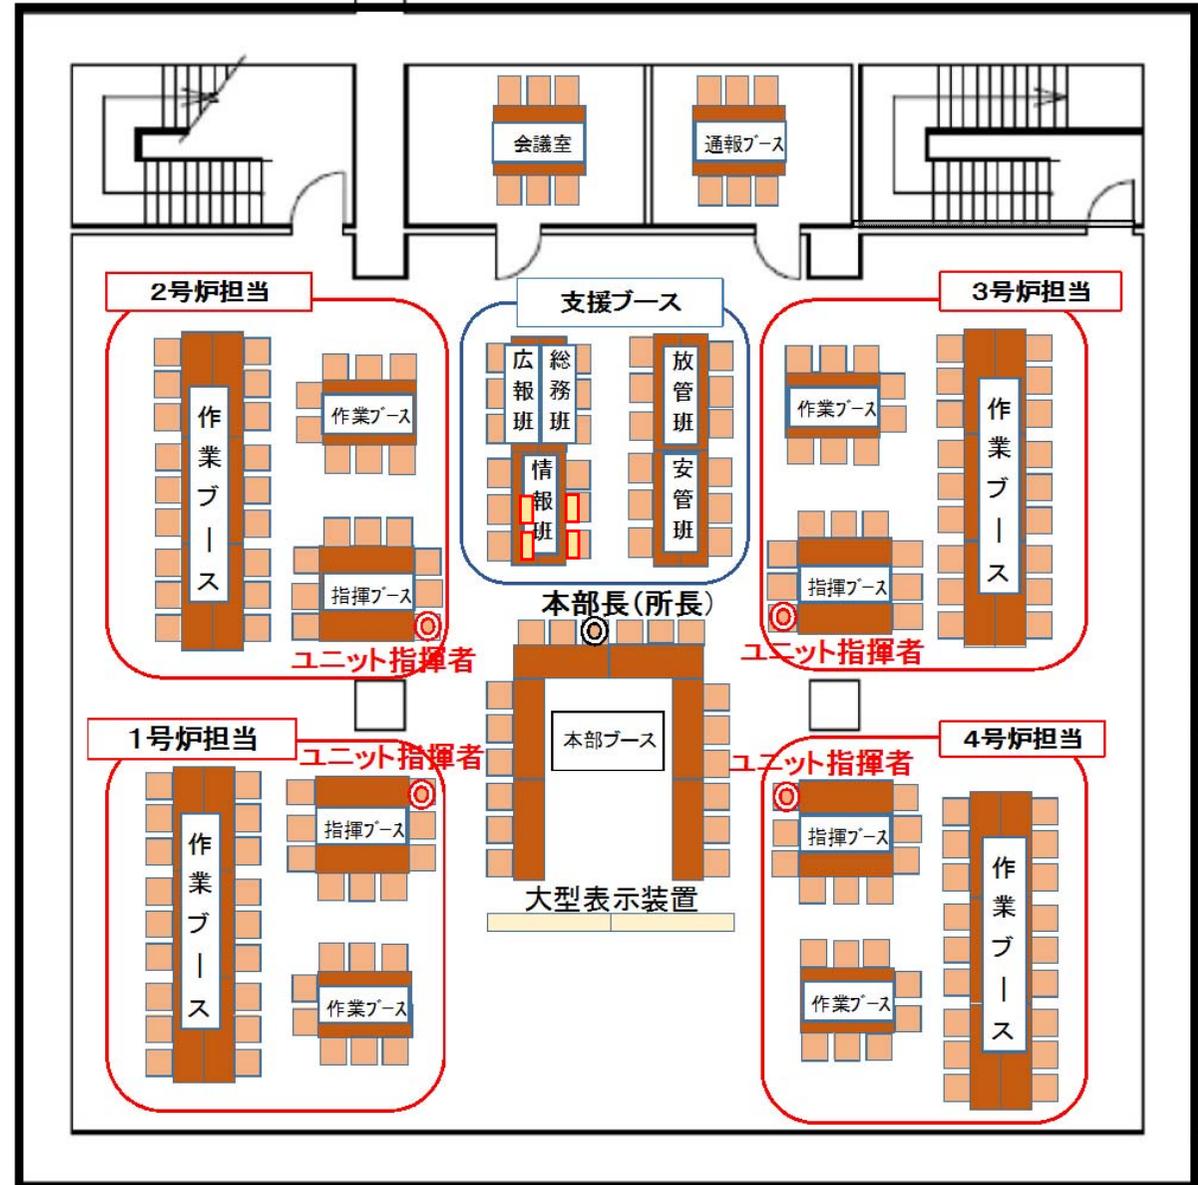
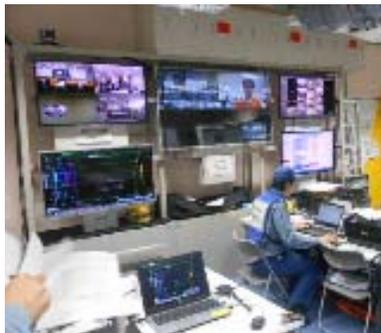
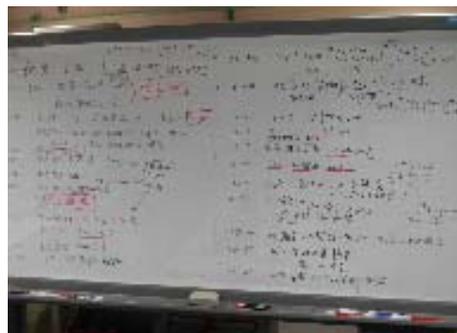
【指揮命令系統を踏まえた緊急時対策所レイアウト】

- ユニット毎にブースを分離し、それぞれにユニット指揮者、実施組織を配置。
- 本部ブースを中央に配置し、本部長は全体の状況を把握。
- ブース間は自由に移動できるよう通行幅を確保。
- 収容人数最大約200人
(必要な要員数を収容)
- 必要により少人数での落ち着いた議論も実施できるよう、遮音された小会議スペースを確保。
- 本部要員が常に状況を把握できるよう、大型表示装置、SPDS※表示端末、ホワイトボード等にプラント状態を掲示するとともに、適宜実施するブリーフィングにより、対応方針を共有。

※：安全パラメータ表示システム

(緊急時対策所地下階)
