# 美浜・大飯・高浜発電所の 安全性向上対策の実施状況について

平成29年6月7日

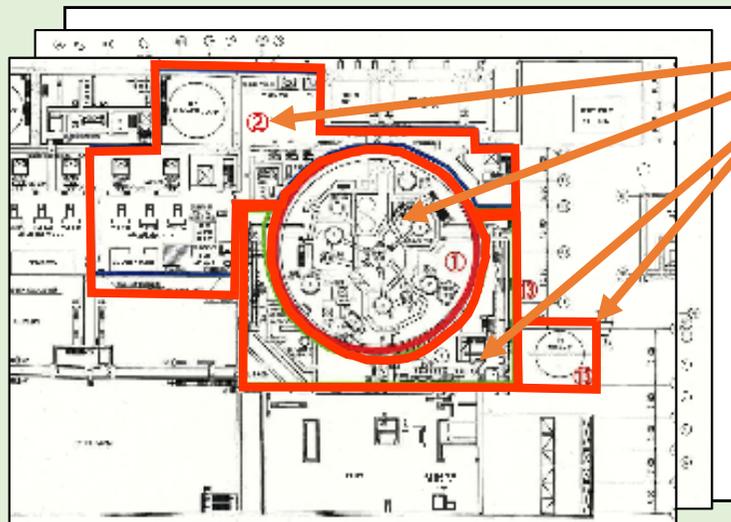
13チーム程度が各エリアに分かれてパトロール。

原子炉格納容器内、原子炉補助建屋、タービン建屋、海水ポンプエリア等をエリアに区切り、エリア単位でチームを編成しパトロールを実施。

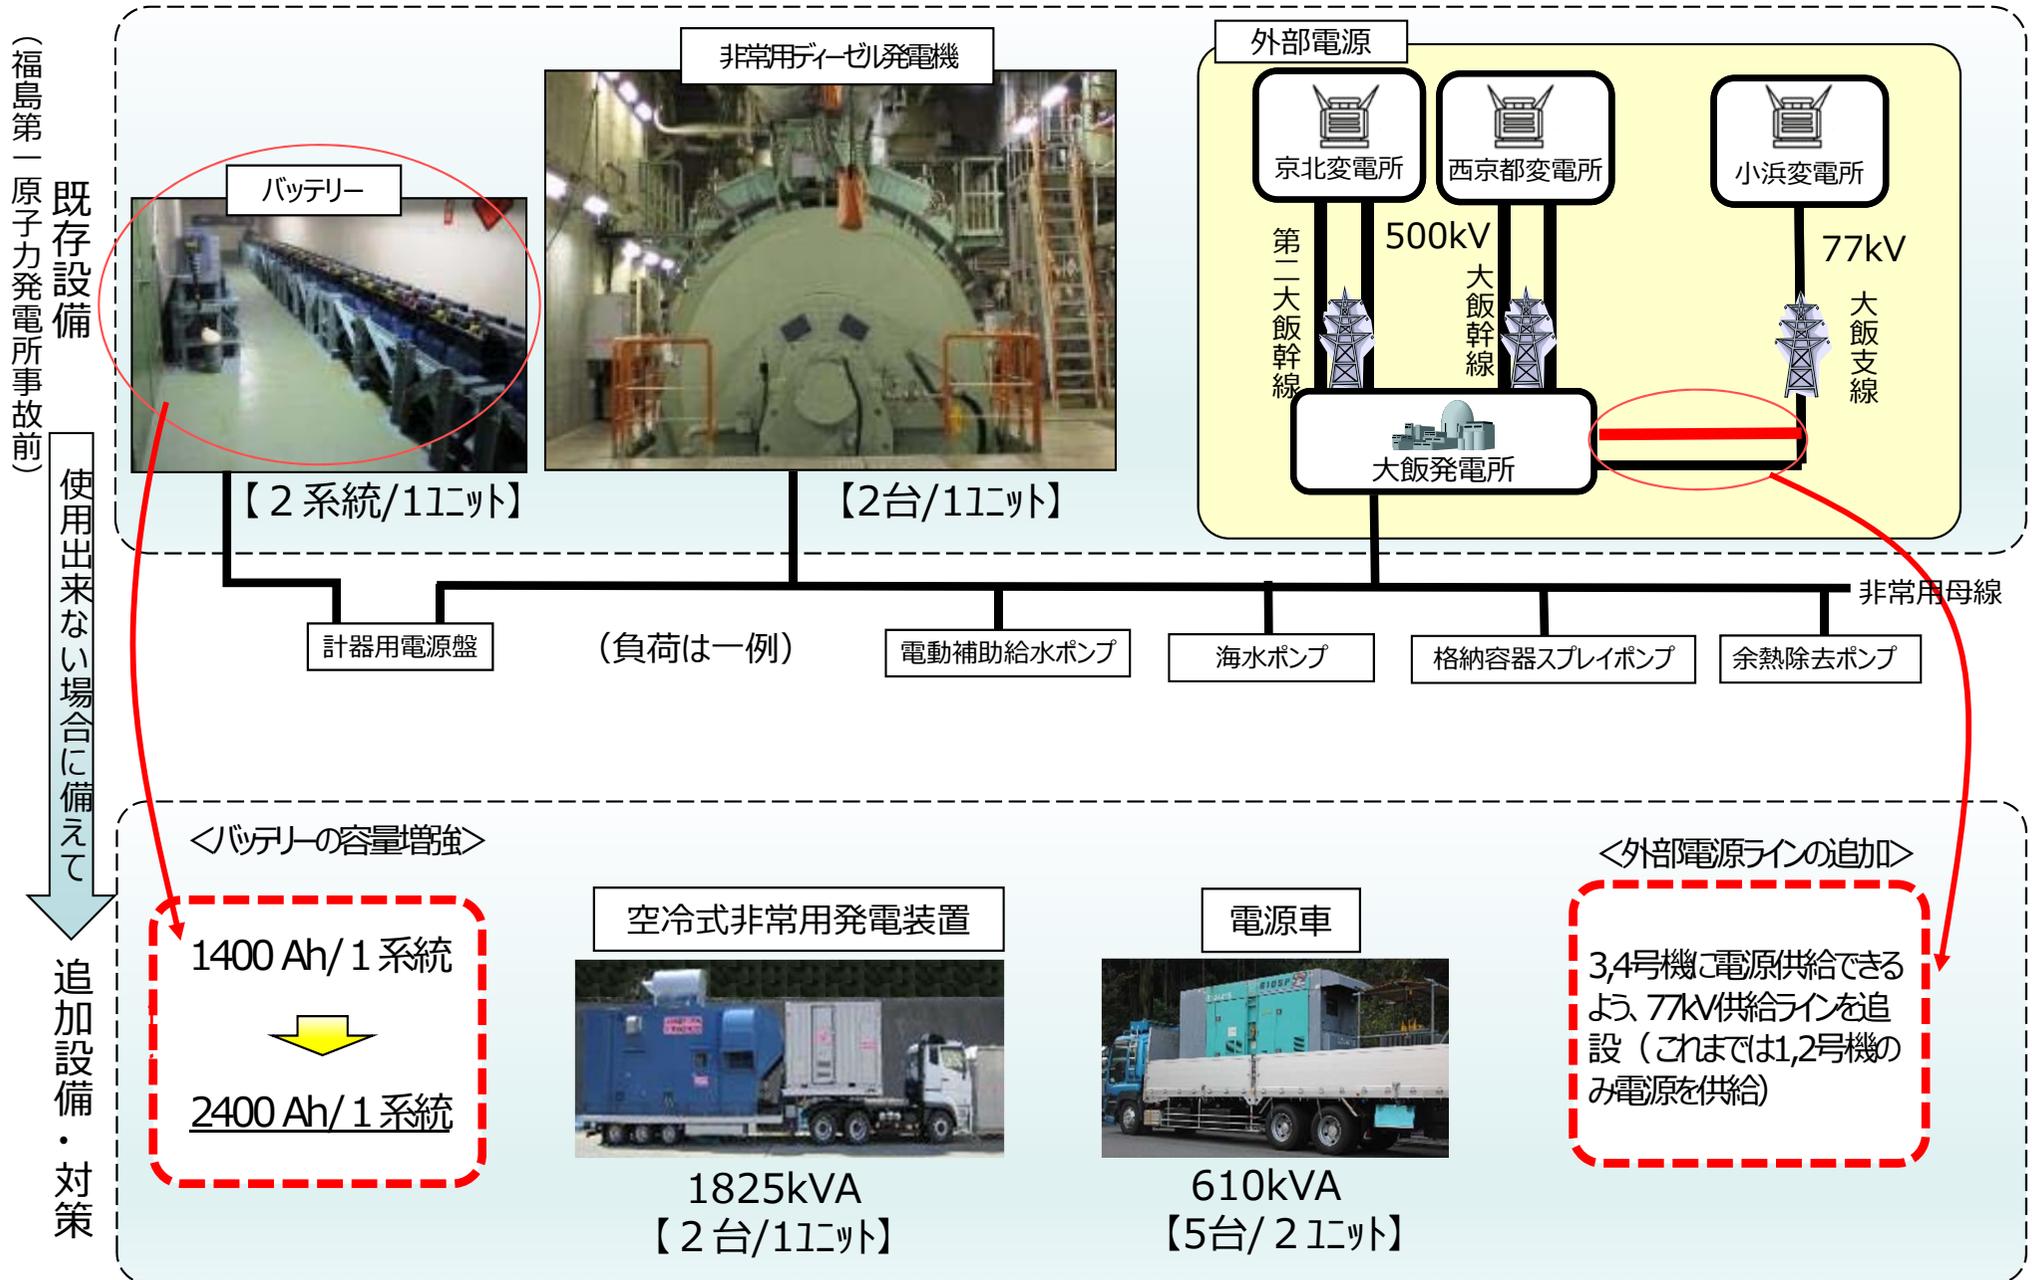
# 大飯3,4号機の安全対策設備（電源設備）

**：** 前回再稼動(H24.7)後に実施分

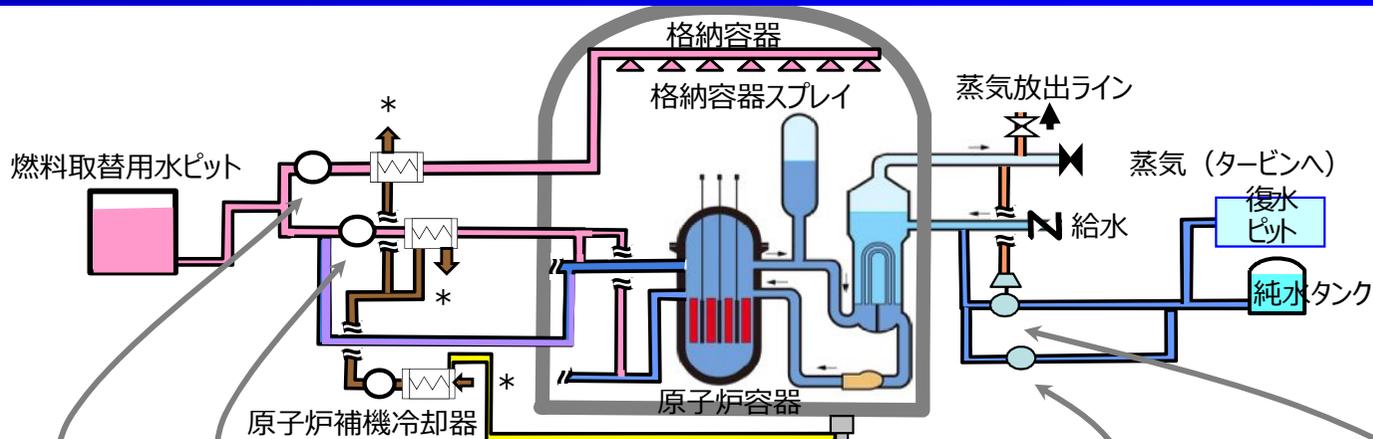
# 大飯3,4号機の安全対策設備（冷却設備）

<p>格納容器スプレイポンプ</p> <p>1200m<sup>3</sup>/h【2台/1ユニット】</p>	<p>余熱除去ポンプ</p> <p>1020m<sup>3</sup>/h【2台/1ユニット】</p>	<p>海水ポンプ</p> <p>5300m<sup>3</sup>/h【3台/1ユニット】</p>	<p>電動補助給水ポンプ</p> <p>140m<sup>3</sup>/h【2台/1ユニット】</p>	<p>タービン補助給水ポンプ</p> <p>250m<sup>3</sup>/h【1台/1ユニット】</p>
---	---	---	--	--

<p>恒代替低圧注水ポンプ</p> <p>150m<sup>3</sup>/h【1台/1ユニット】</p>	<p>大容量ポンプ</p> <p>1800m<sup>3</sup>/h (3台) 【2台/2ユニット+予備1台】</p> <p>前回再稼動後に2台追加</p>	<p>送水車※</p> <p>300m<sup>3</sup>/h【5台/2ユニット】</p>
<p>可搬式代替低圧注水ポンプ</p> <p>150m<sup>3</sup>/h【4台/2ユニット+予備1台】</p>	<p>海水ポンプモータ予備</p> <p>【1台/1ユニット】</p>	<p>中圧ポンプ</p> <p>50m<sup>3</sup>/h【1台/1ユニット】</p>

※：前回再稼動(H24.7)時には消防ポンプ(必要台数53台/総数87台)を配備していたが、事故対応時間を短縮するため、送水車(4台/2ユニット+予備1台)に変更し配備。

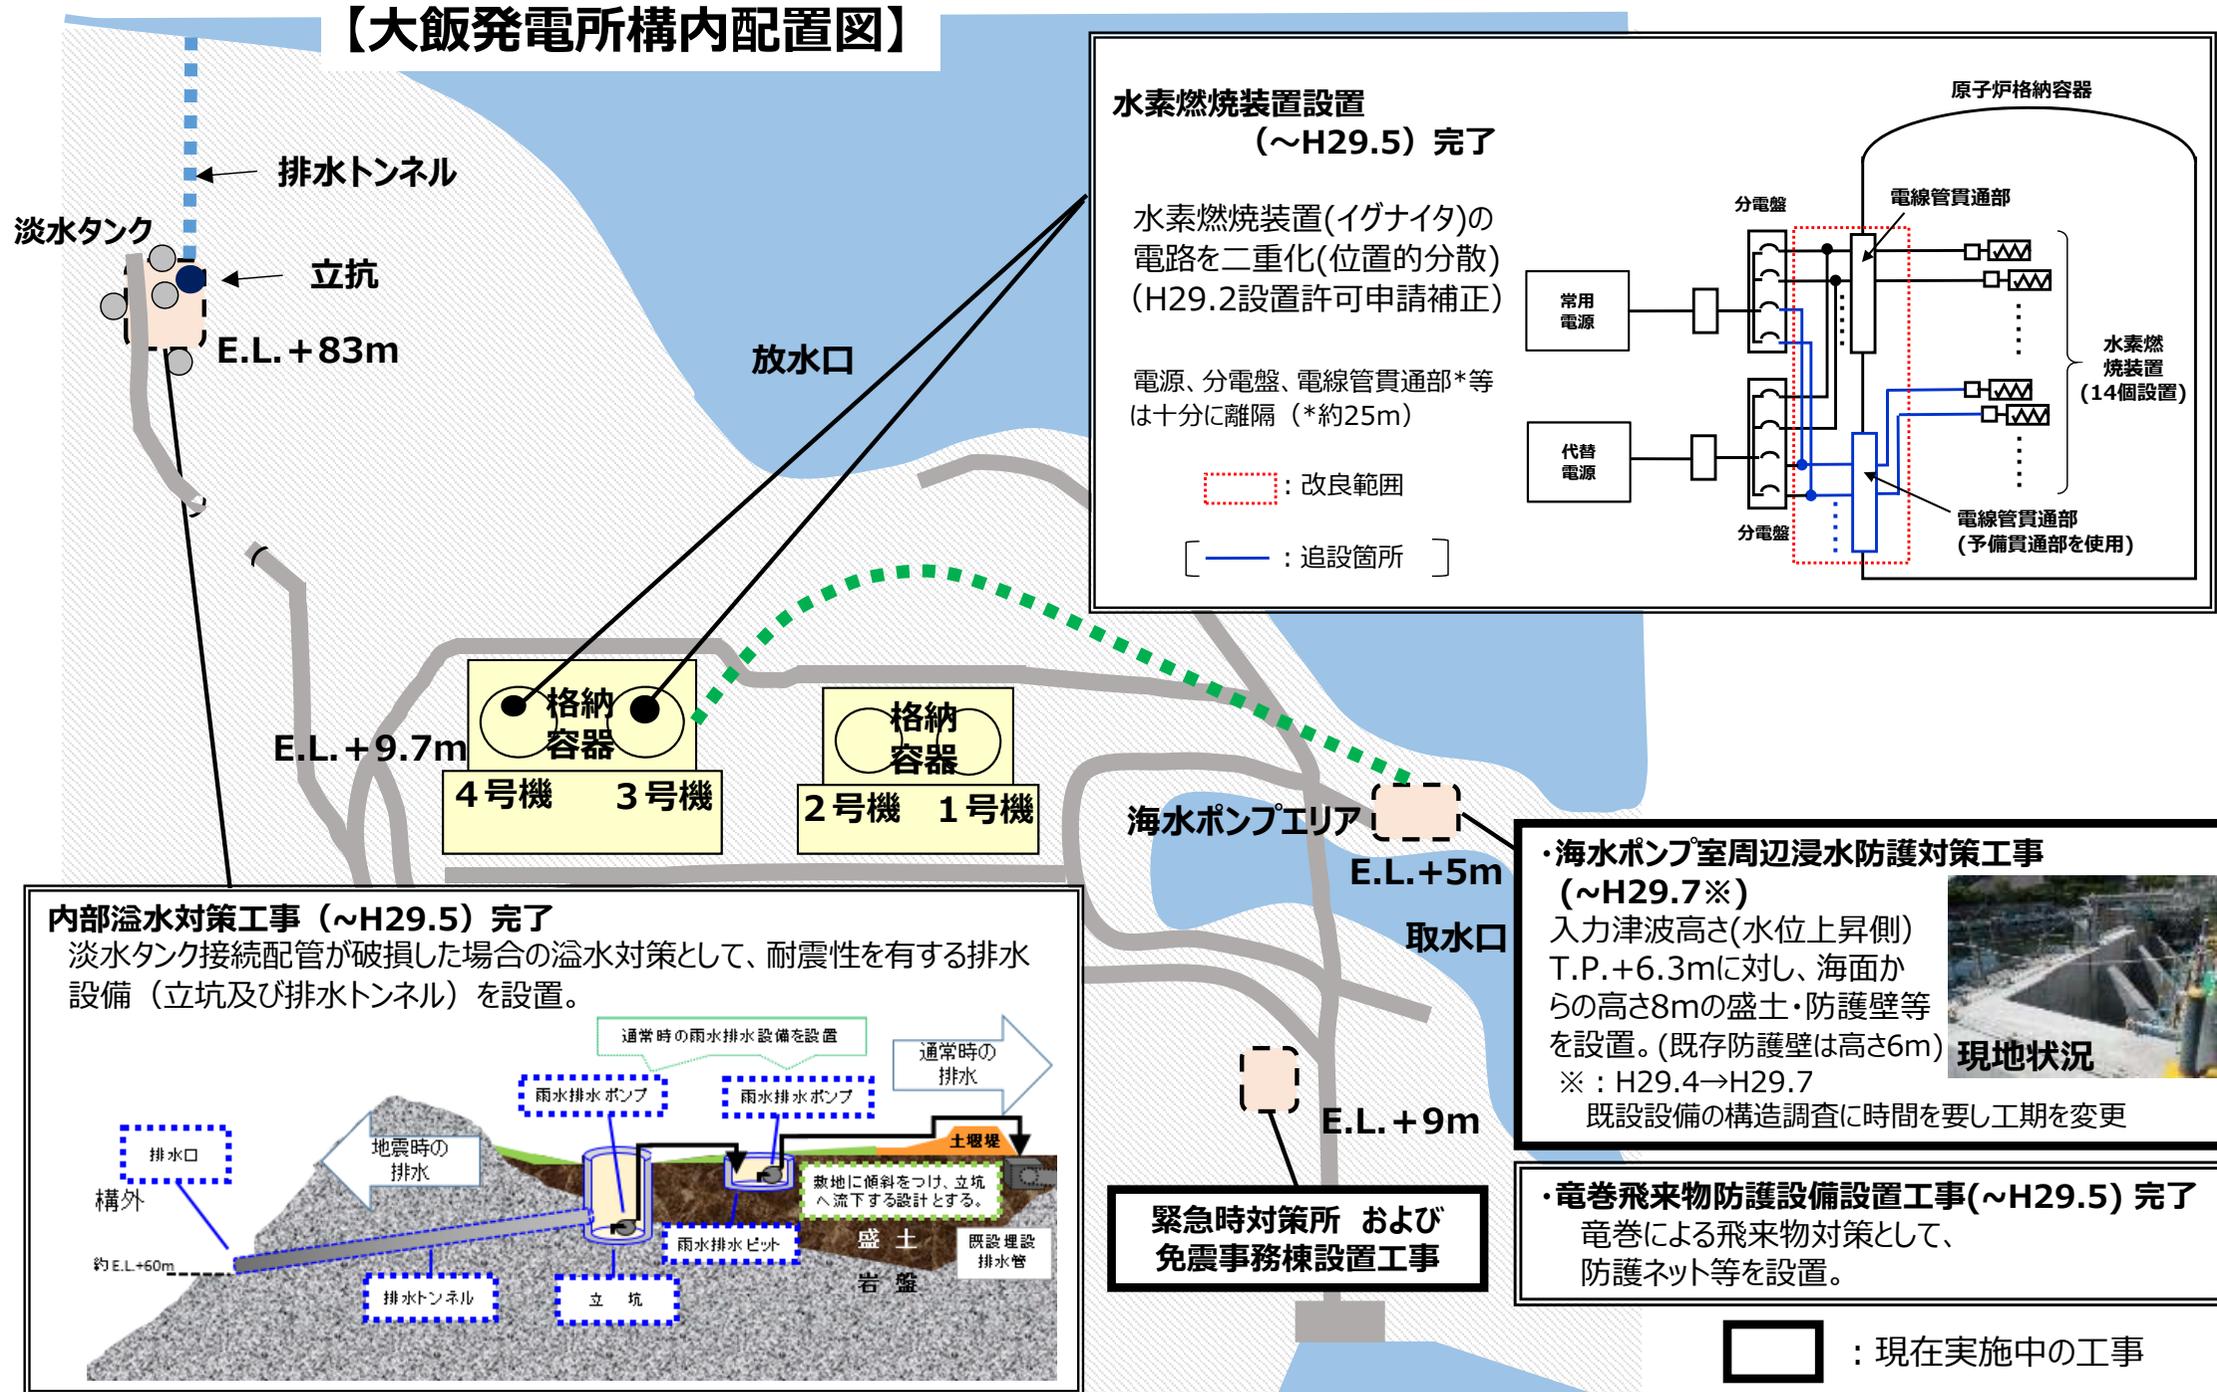
## 【大飯発電所構内配置図】

### 水素燃焼装置設置 (～H29.5) 完了

水素燃焼装置(イグナイタ)の電路を二重化(位置的分散)(H29.2設置許可申請補正)

電源、分電盤、電線管貫通部\*等は十分に離隔(\*約25m)

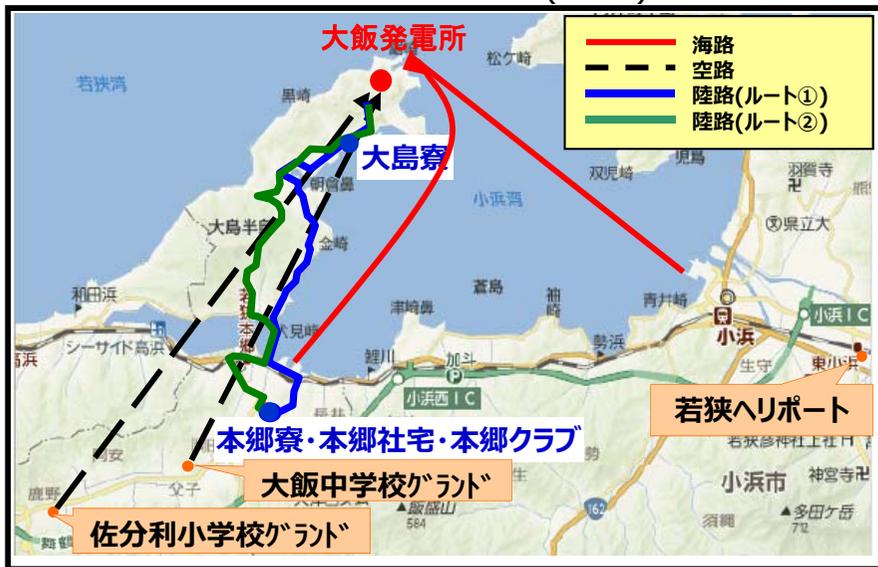
【6時間以内に参集できる要員(10名)のルート】

自然災害等による交通手段の途絶を想定した場合でも、本部要員として10名が、6時間以内に徒歩で参集できるエリア(大島寮、本郷寮等)にいる体制を構築

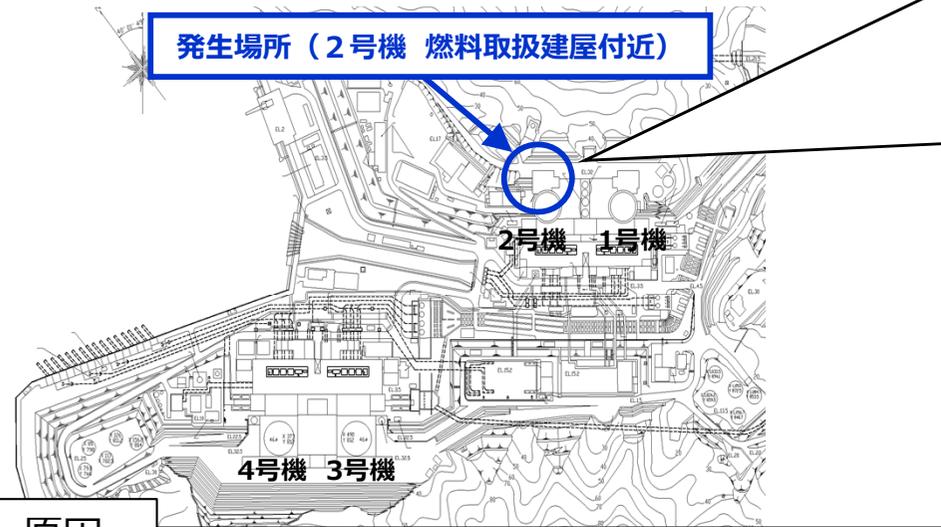
発生場所（2号機 燃料取扱建屋付近）

平成29年1月20日、高浜1,2号機格納容器上部遮蔽設置工事用の大型クレーン1台が倒壊。

- 発電所構内で、瞬間風速 40 m/秒以上の風が吹いたものと推定。
- 当社
  - ・事前に元請会社のクレーン転倒防止対策を確認しておらず、当日の暴風警報発令を認識していたものの、社内関係者との協議や元請会社への連絡を行わなかった。
  - ・暴風が予想される状況において、機材の転倒や落下等による安全上重要な設備等への影響を議論していなかった。
- 元請会社
  - ・風速変化や暴風警報発令に気付かず、必要な対応をとっていなかった。

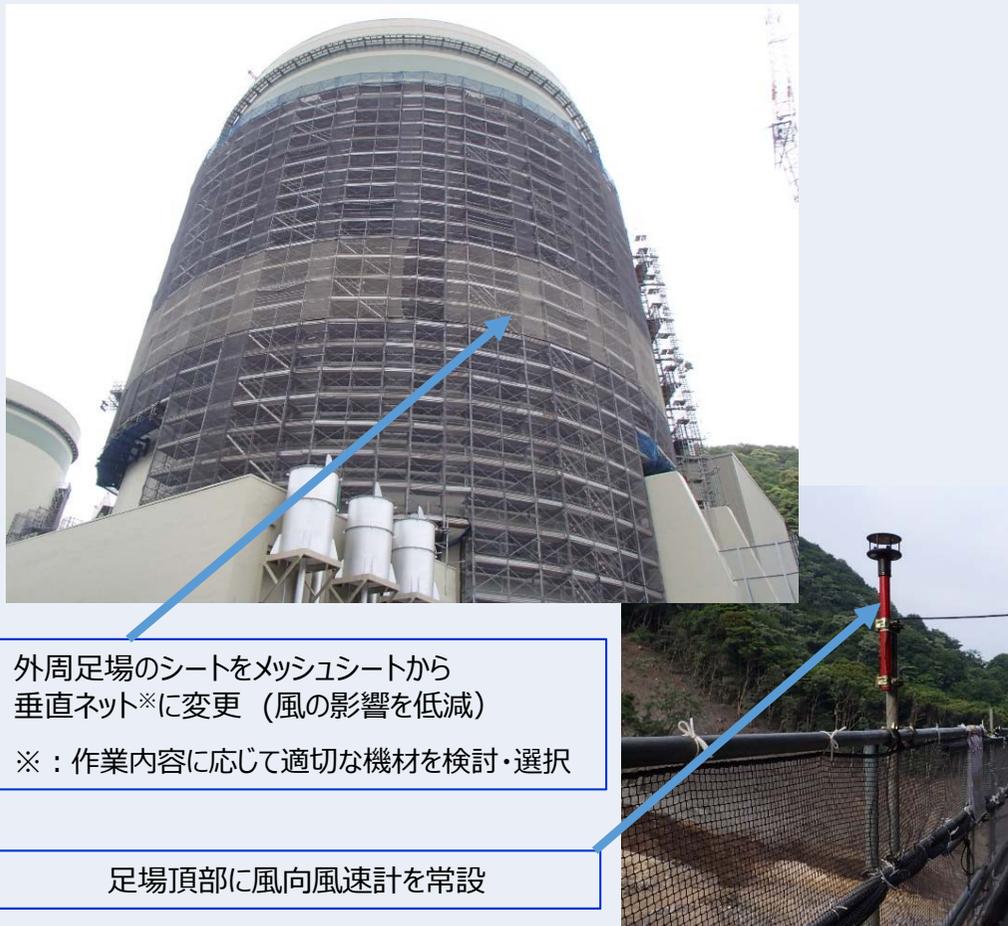
- 強風などによる安全上重要な機器等へのリスクを検討し、適切な安全対策を実施（高浜1,2号機格納容器上部遮蔽設置工事）

外周足場のシートをメッシュシートから垂直ネット※に変更（風の影響を低減）

足場頂部に風向風速計を常設

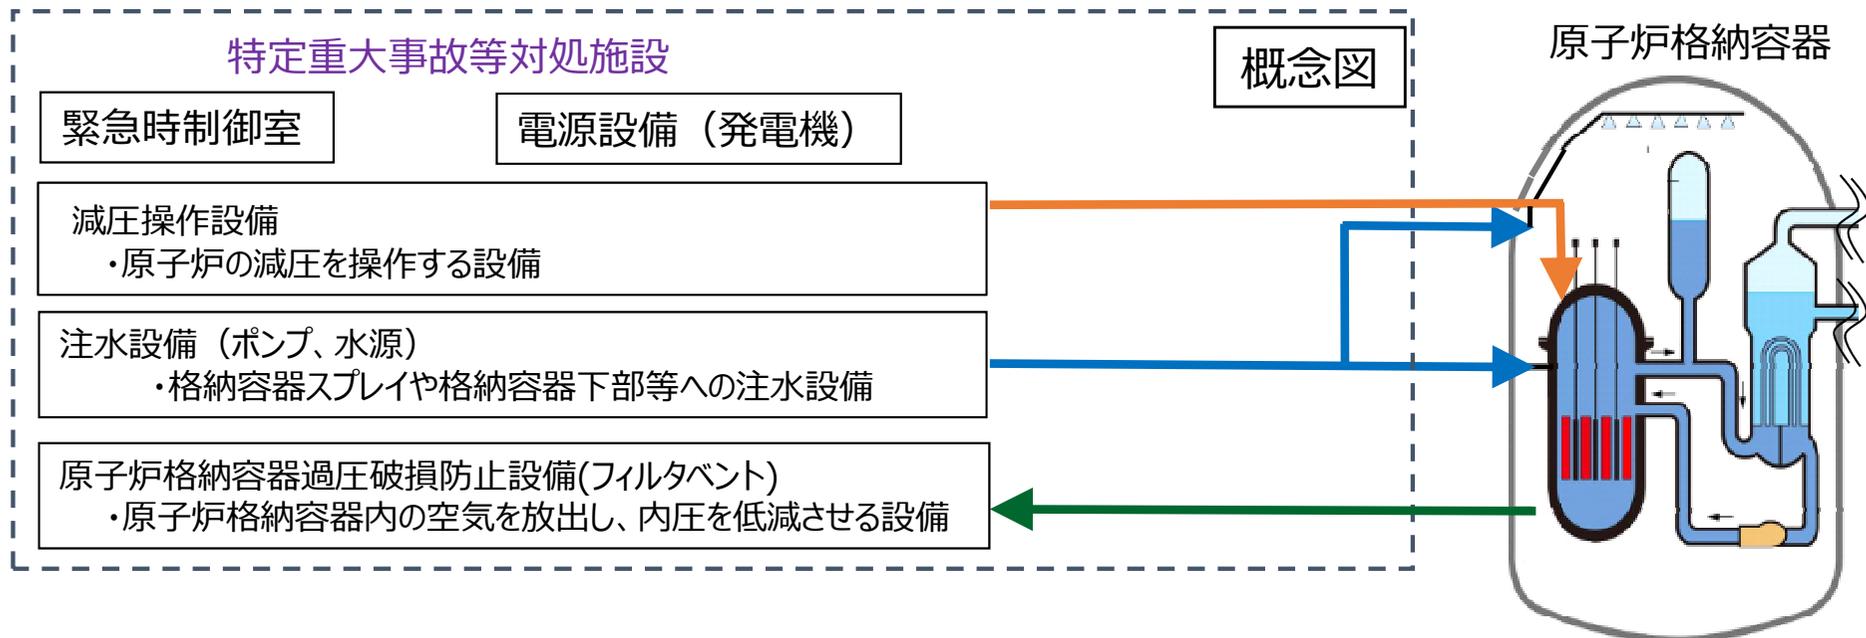
原子炉建屋への故意による大型航空機の衝突やその他のテロリズム等により、原子炉を冷却する機能が喪失し、炉心が著しく損傷した場合に備えて、格納容器の破損を防止するための機能を有する施設を設置。

規則※の一部改正により特定重大事故等対処施設は、本体施設の工事計画認可から5年までに設置することを要求。

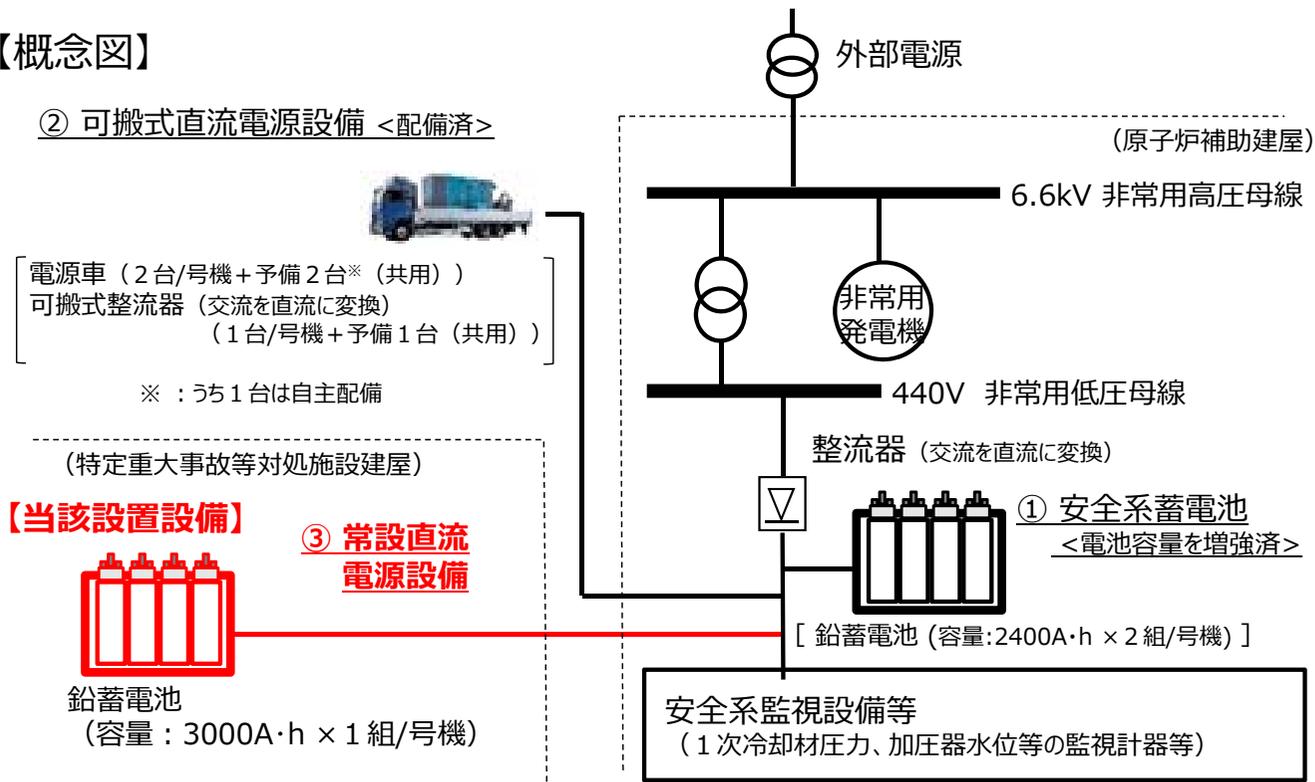
## 【概念図】

重大事故等の対応に必要な設備に電気の供給を行うための、特に高い信頼性を有する常設直流電源設備(3系統目)を設置。

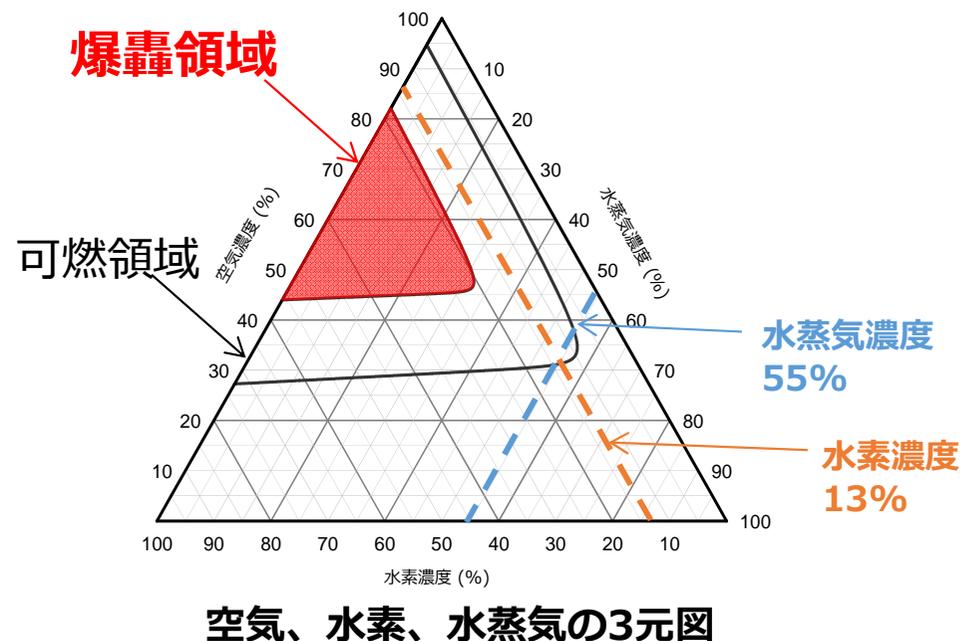
格納容器内局所水素濃度が13%以下、  
もしくは水蒸気濃度が55%以上

出典：Z.M. Shapiro, T.R. Moffette, "HYDROGEN FLAMMABILITY DATA AND APPLICATION TO PWR LOSS-OF-COOLANT ACCIDENT", WAPD-SC-545, U.S. Atomic Energy Commission, Pittsburgh, PA, 1957, 13 pp.

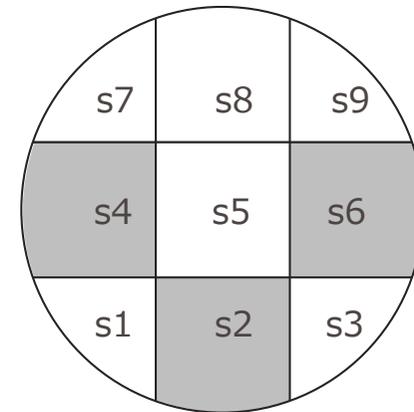
上部区画9分割イメージ（Level1）

垂直方向に3Levelにノード分割、各Levelは9区画にノード分割（s2,s4,s6はP A R※1設置ノード）

Level2 : s10~s18

Level3 : s19~s27

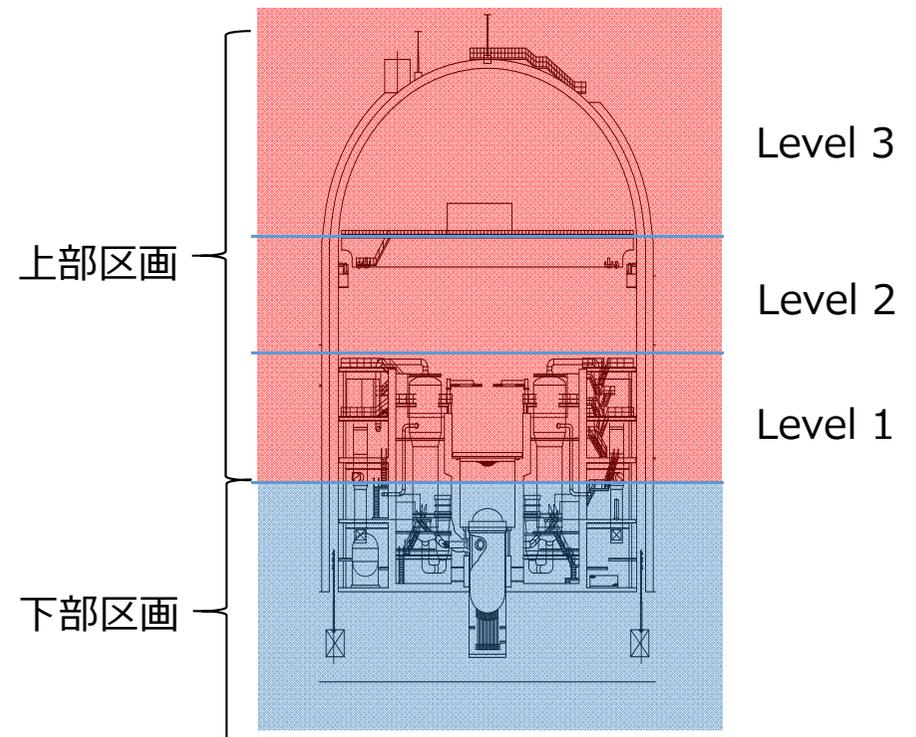
上部・下部垂直方向分割イメージ

### ◆ 下部区画

原子炉キャビティ、各ループ室※2外周等各区画ごとに分割

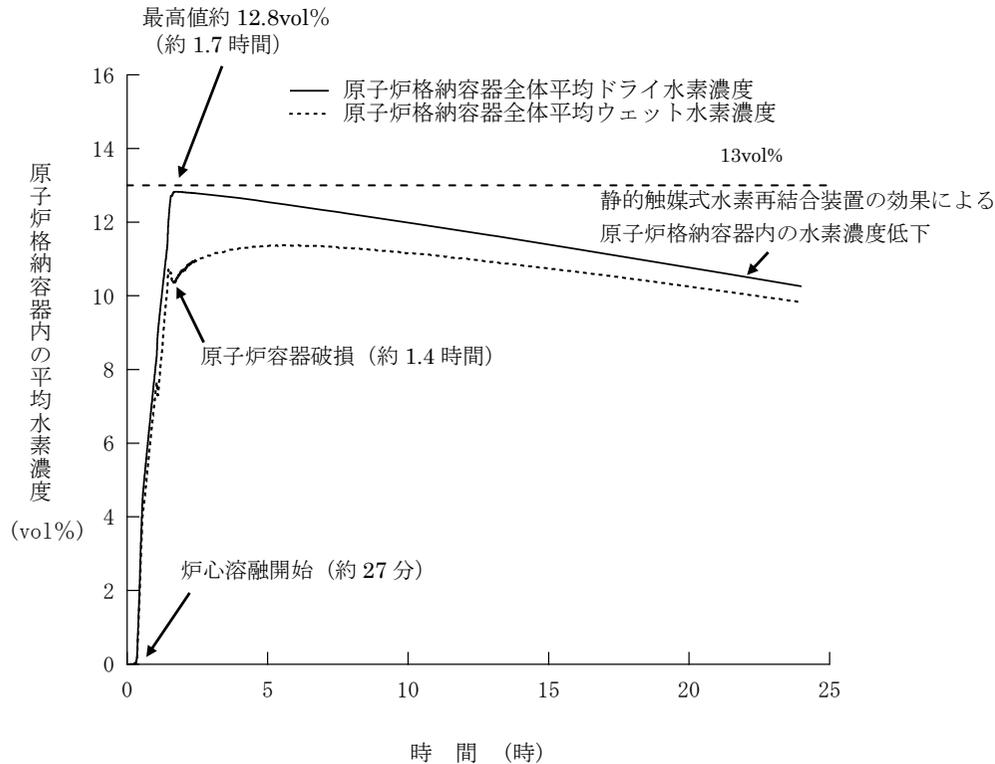
原子炉格納容器内平均水素濃度の推移

炉心溶融開始後から原子炉格納容器内の水素濃度は上昇するが、平均水素濃度（ドライ換算）は最大約12.8%であり、判断基準13vol%を下回る。発生した水素が全て燃焼に寄与することを想定した場合の圧力は約0.50MPaであり、最高使用圧力の2倍(0.78MPa)を下回る。

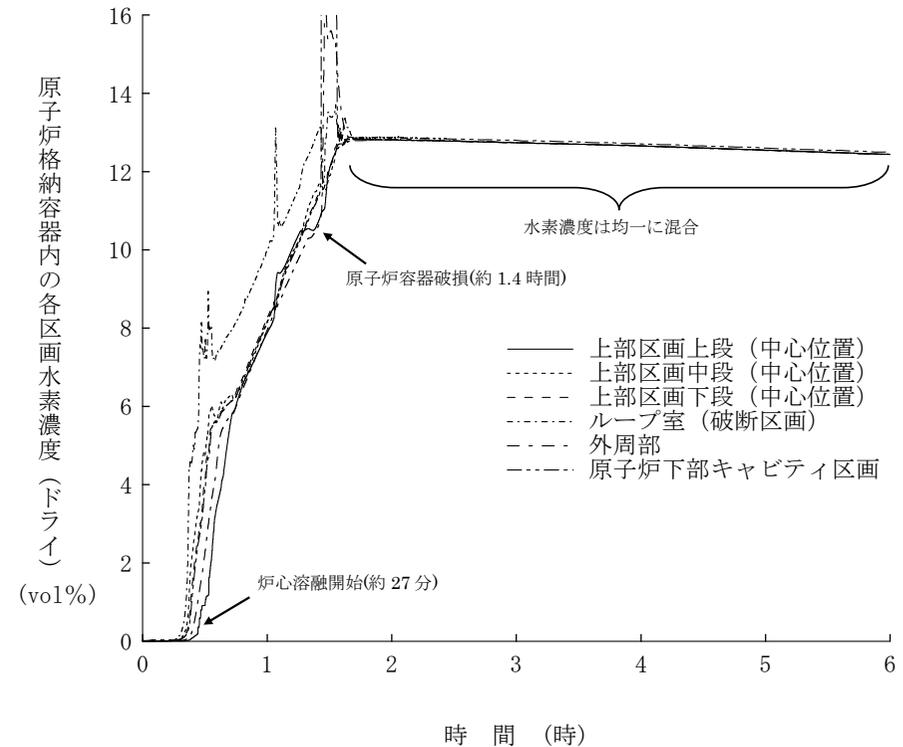
代表的な区画の水素濃度の推移

また、各区画の挙動では、炉心溶融後は破断口からの水素放出により破断区画での水素濃度が比較的高く推移するが、他区画の水素濃度も同程度の傾きで上昇している。さらに、原子炉容器破損直後は、原子炉下部キャビティに落下した溶融炉心と水との反応により、一時的に原子炉下部キャビティ区画及び外周部区画での水素濃度が高くなるが、速やかに混合し、原子炉格納容器内全体がほぼ均一な水素濃度挙動となっている。

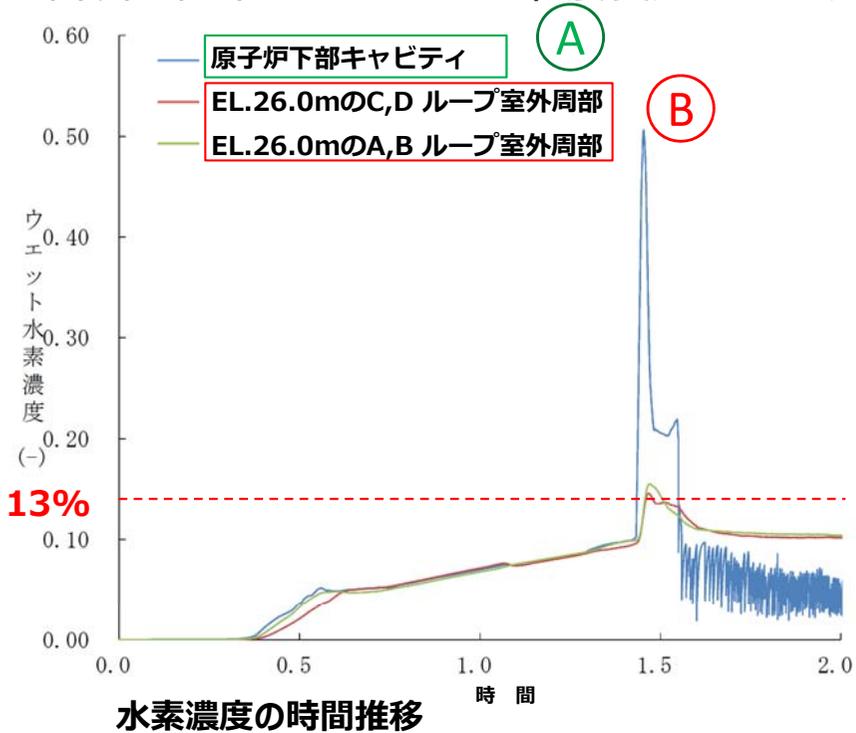
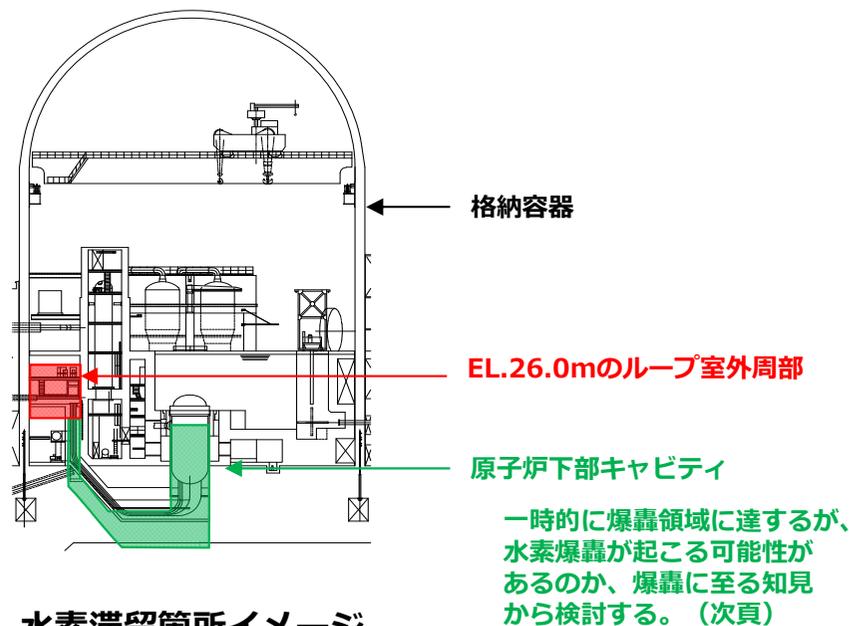
水素濃度が13%に達する箇所での空気、水素、水蒸気の3元図

水素爆轟の観点で最も厳しい事象である「大LOCA+ECCS注入失敗」のケースを選定し、発生する水素濃度推移を計算。結果、一時的に水素濃度が13%に達する箇所は3箇所あった。

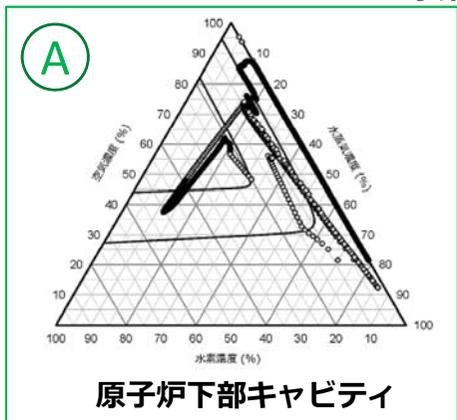
水素濃度が13%を超えて爆轟領域に達する (炉内計装管部も含めた空間気相部の平均濃度)

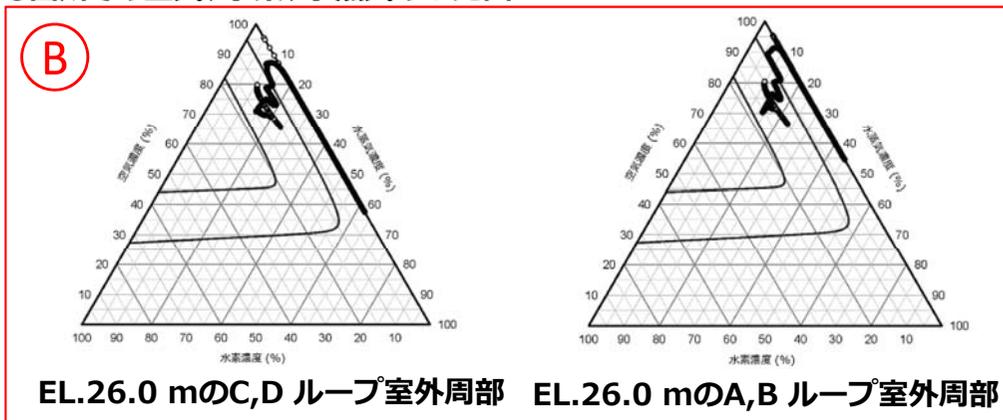
水素濃度が13%を超えるが、爆轟領域に達しない

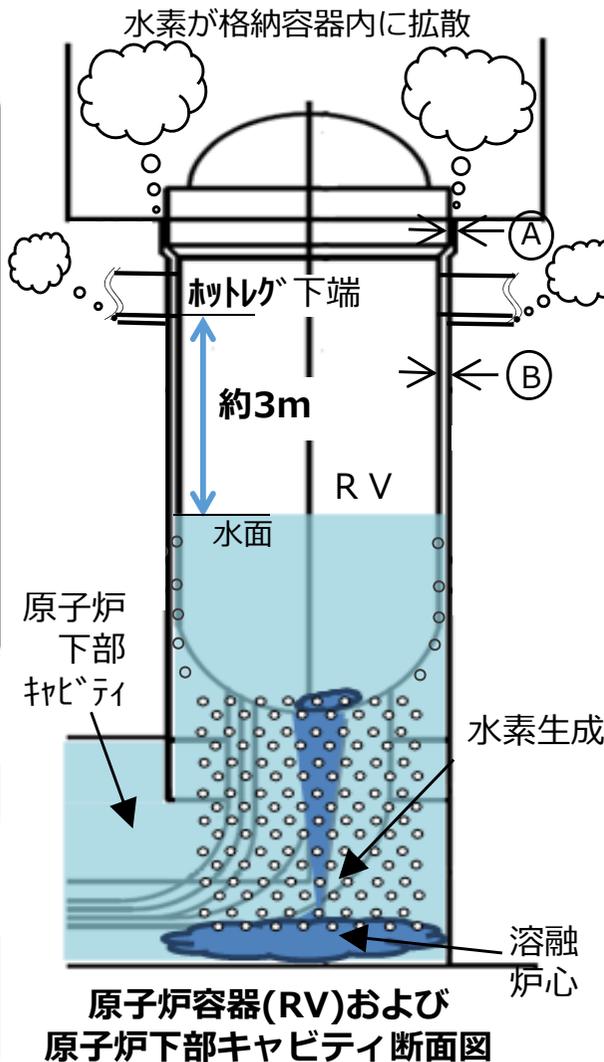
キャビティ気相部

原子炉容器(RV)破損直後の水素生成に対して、最も通過しやすいと考えられるRVフランジ鉛直パスについて考察。

- 原子炉下部キャビティで放出された水素は、RVフランジ鉛直パスを通過するが、狭い空間であるため、短時間に水素で満たされる
- 鉛直パスでは大量に発生した水素が空気を上部へ押し出す状態となり、水素と空気が混合状態となる前に水素で満たされる(①-1「空気と水素が分離」に近い状態)
- 仮に燃焼したとしてもキャビティ内圧は約0.5MPaであり、原子炉下部キャビティの健全性に影響しない

キャビティ水面から高温側配管(ホットレグ)までは約3mであり助走距離としては不十分である

- (A) RVフランジ鉛直パス (約5.1cmの隙間が円周に亘っており)
- (B) RV胴部はキャビティ壁との隙間が約3~6cm

原子炉下部キャビティ気相部では一時的に爆轟領域になる期間はあるものの、水素爆轟が起きにくい体系・状況であり、爆轟に至る可能性は非常に低いと考える。  
なお、水素燃焼挙動に関する知見については国の技術開発委託事業等で研究が進められている。

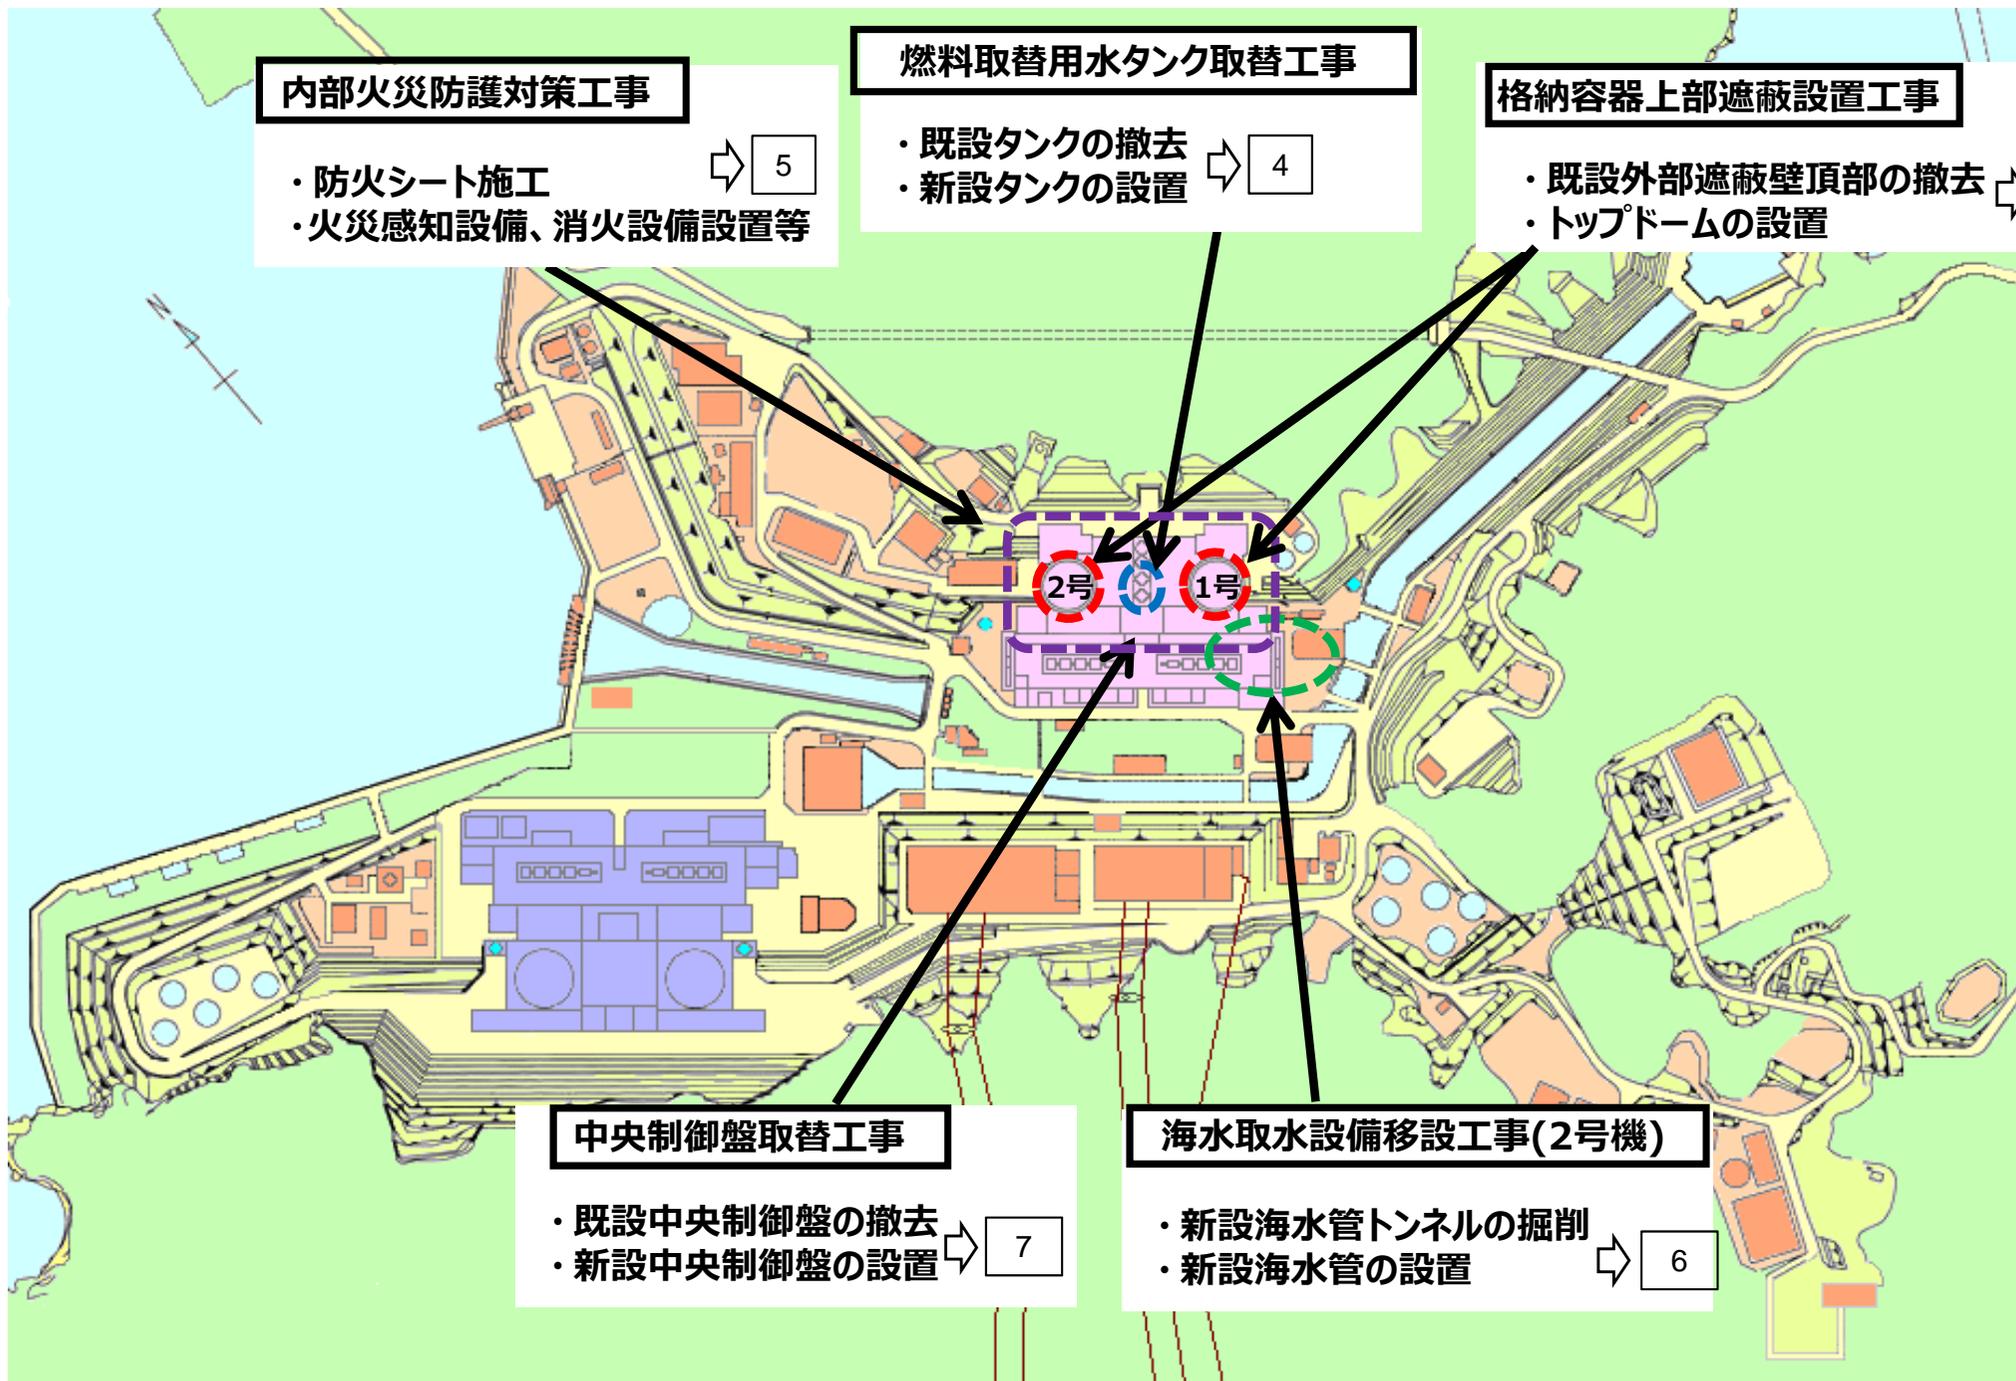
# 高浜1,2号機主な安全性向上対策工事の工事場所

- ・ 防火シート施工
- ・ 火災感知設備、消火設備設置等

- ・ 既設タンクの撤去
- ・ 新設タンクの設置

- ・ 既設外部遮蔽壁頂部の撤去
- ・ トップドームの設置

- ・ 既設中央制御盤の撤去
- ・ 新設中央制御盤の設置

- ・ 新設海水管トンネルの掘削
- ・ 新設海水管の設置

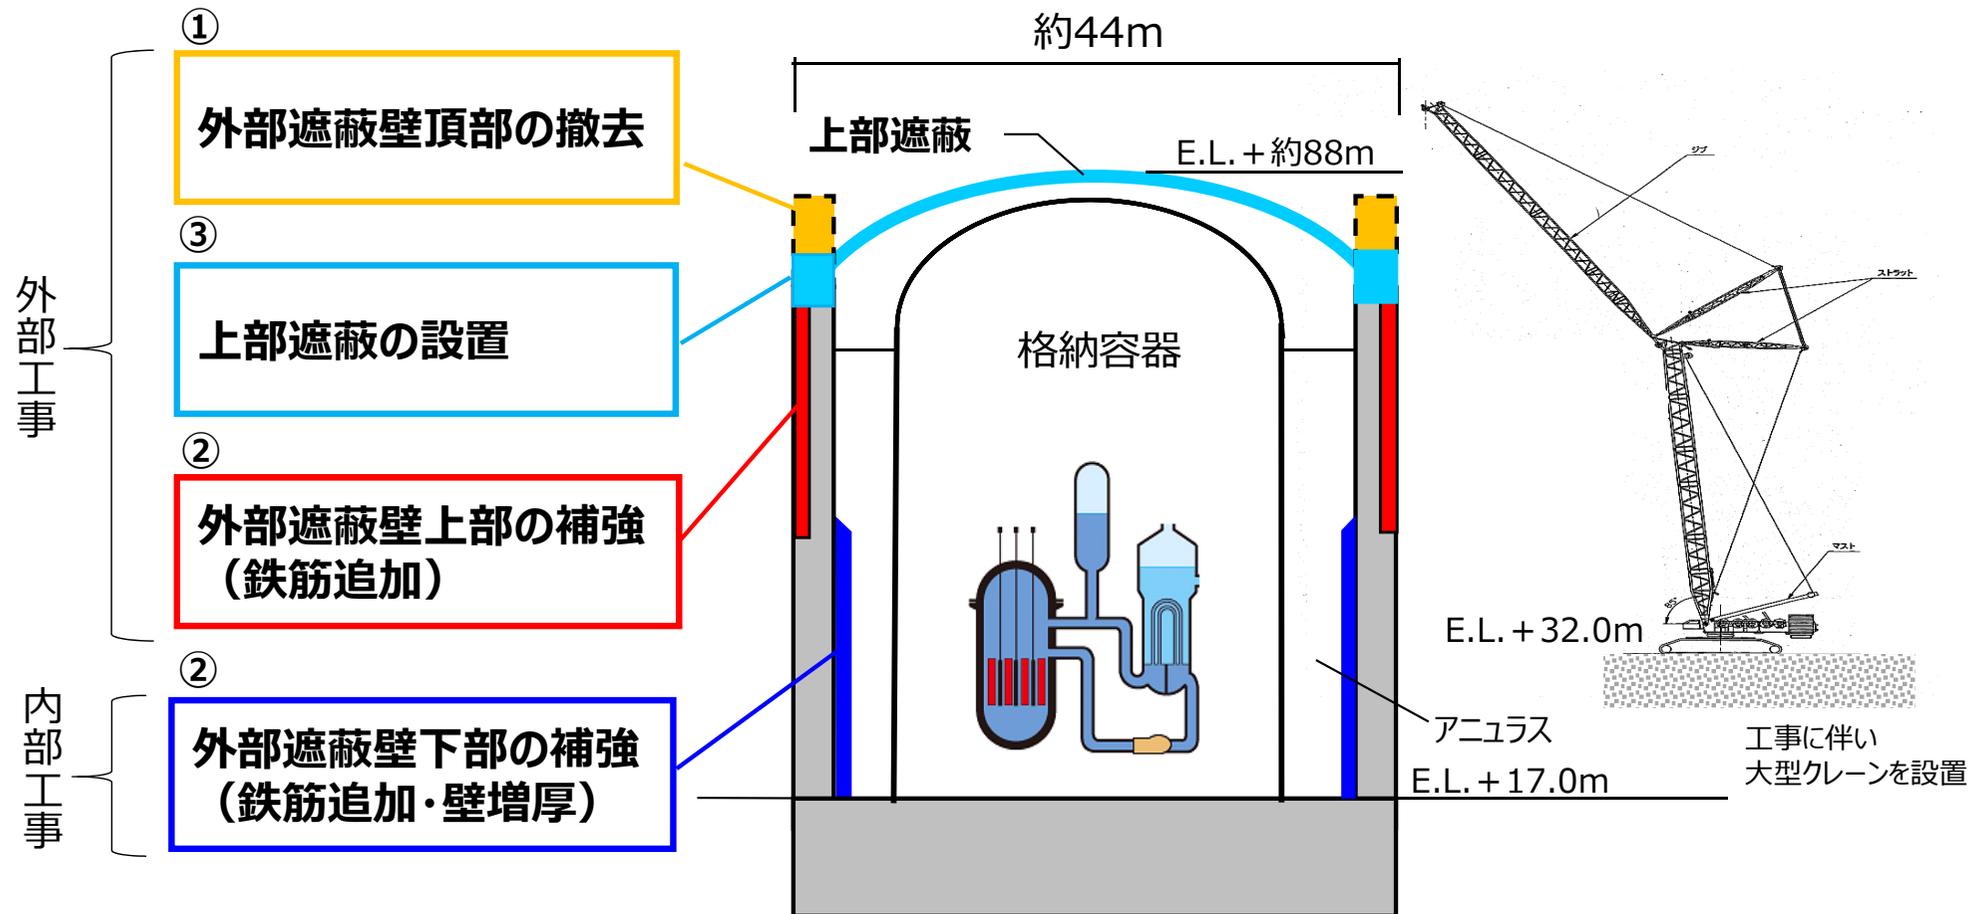
# 高浜1,2号機格納容器上部遮蔽設置工事

- 格納容器上部にドーム状の鉄筋コンクリート造の遮蔽を設置。
- 外部遮蔽壁の増厚ならびに補強を実施。

①外部遮蔽壁頂部の撤去 → ②外部遮蔽壁の補強 → ③上部遮蔽の設置
