# 美浜・大飯・高浜発電所の 安全性向上対策の実施状況について

平成29年6月7日

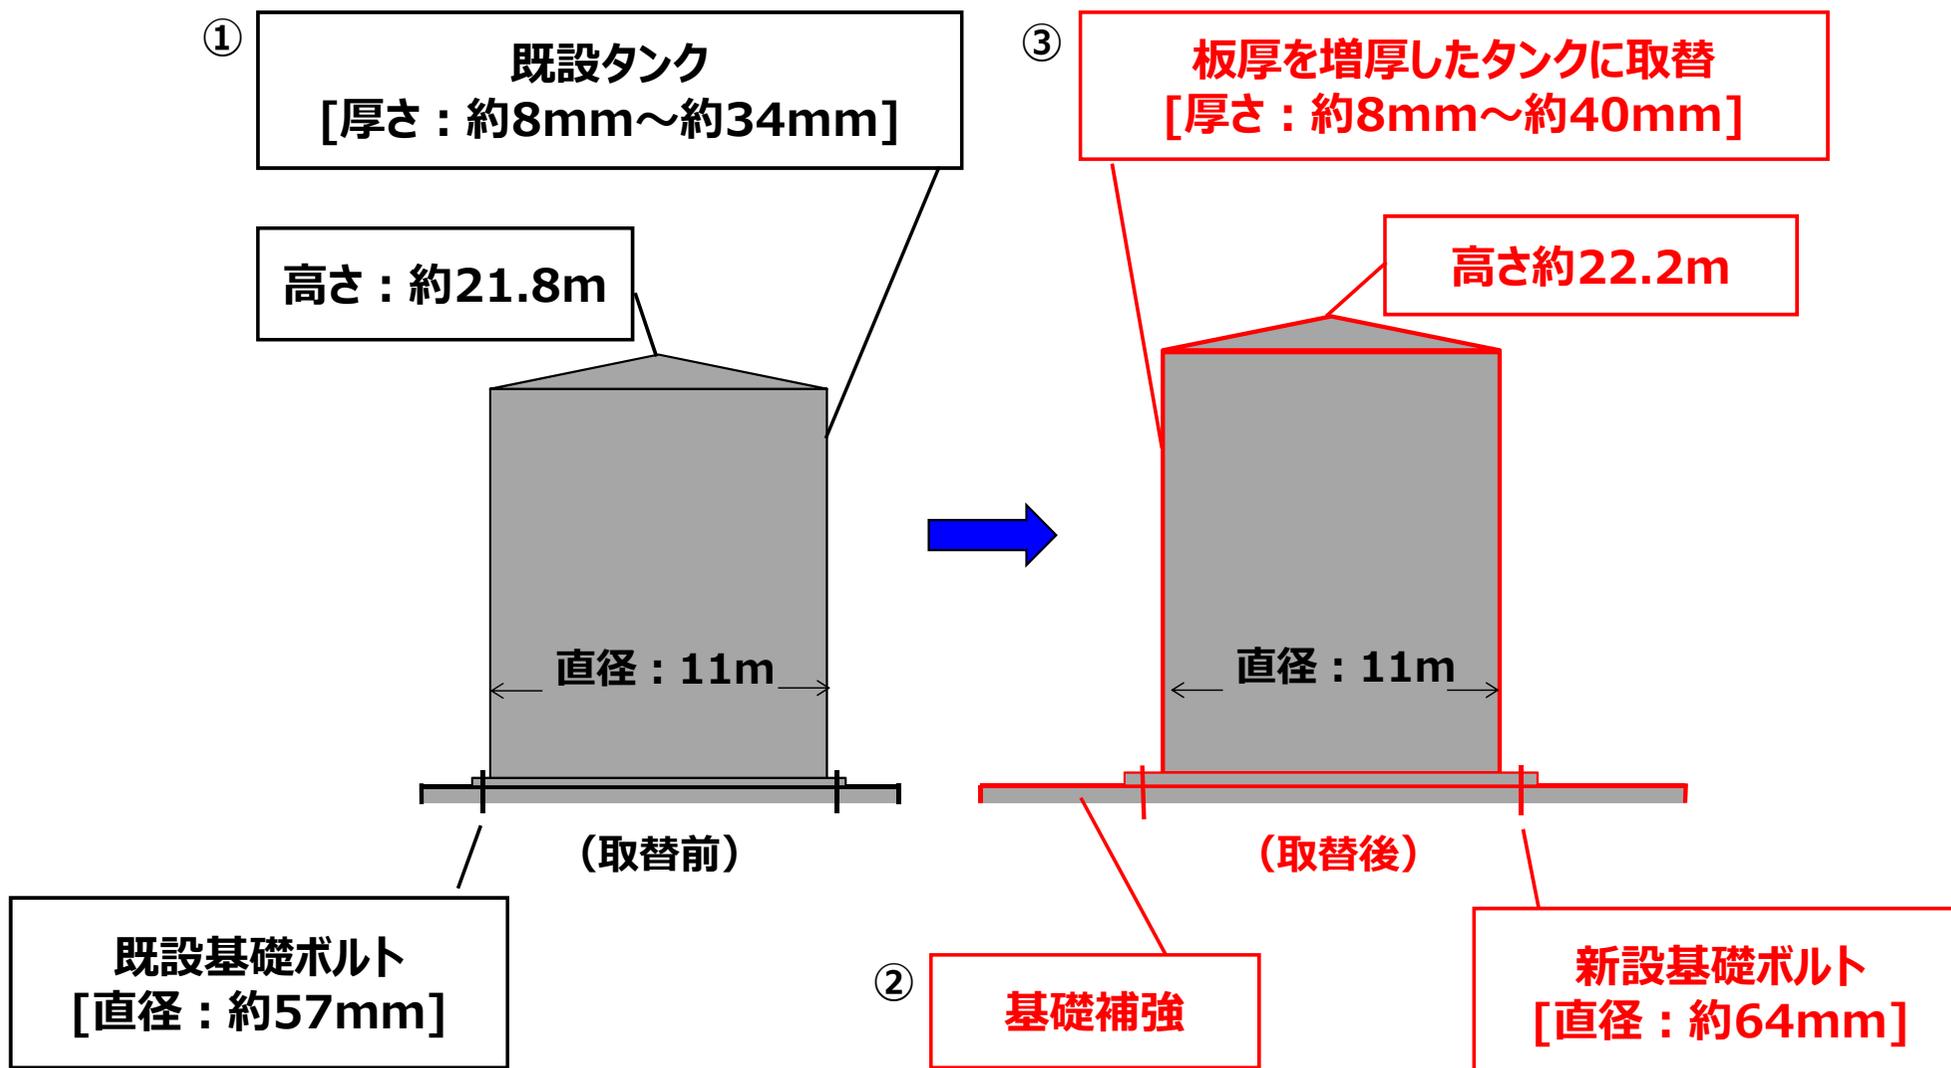
# 高浜1,2号機燃料取替用水タンク取替工事

○板厚を増厚した燃料取替用水タンクを新規製作し取り替える。タンク取替に合わせて、基礎コンクリートを補強するとともに直径を太くした基礎ボルトに取替え。

①既設タンクの撤去 → ②タンク基礎の補強 → ③新設タンクの製作、海上輸送、設置

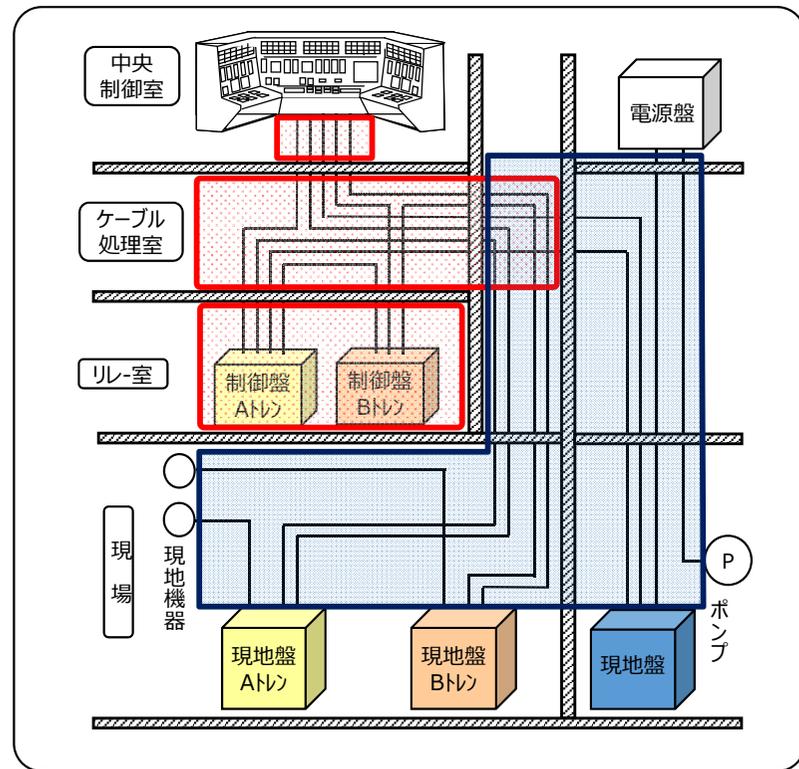
## ケーブルの防火措置範囲

- 安全機能を有する機器に使用されている非難燃ケーブルについては、難燃ケーブルへの引替えや不燃材の防火シート施工による防火措置を実施。
- 火災の影響軽減のため、異なる種類の火災感知器やハロン消火設備、スプリンクラー等を追加設置。

- 難燃ケーブルに引替え
- 非難燃ケーブル使用箇所について防火シートを施工

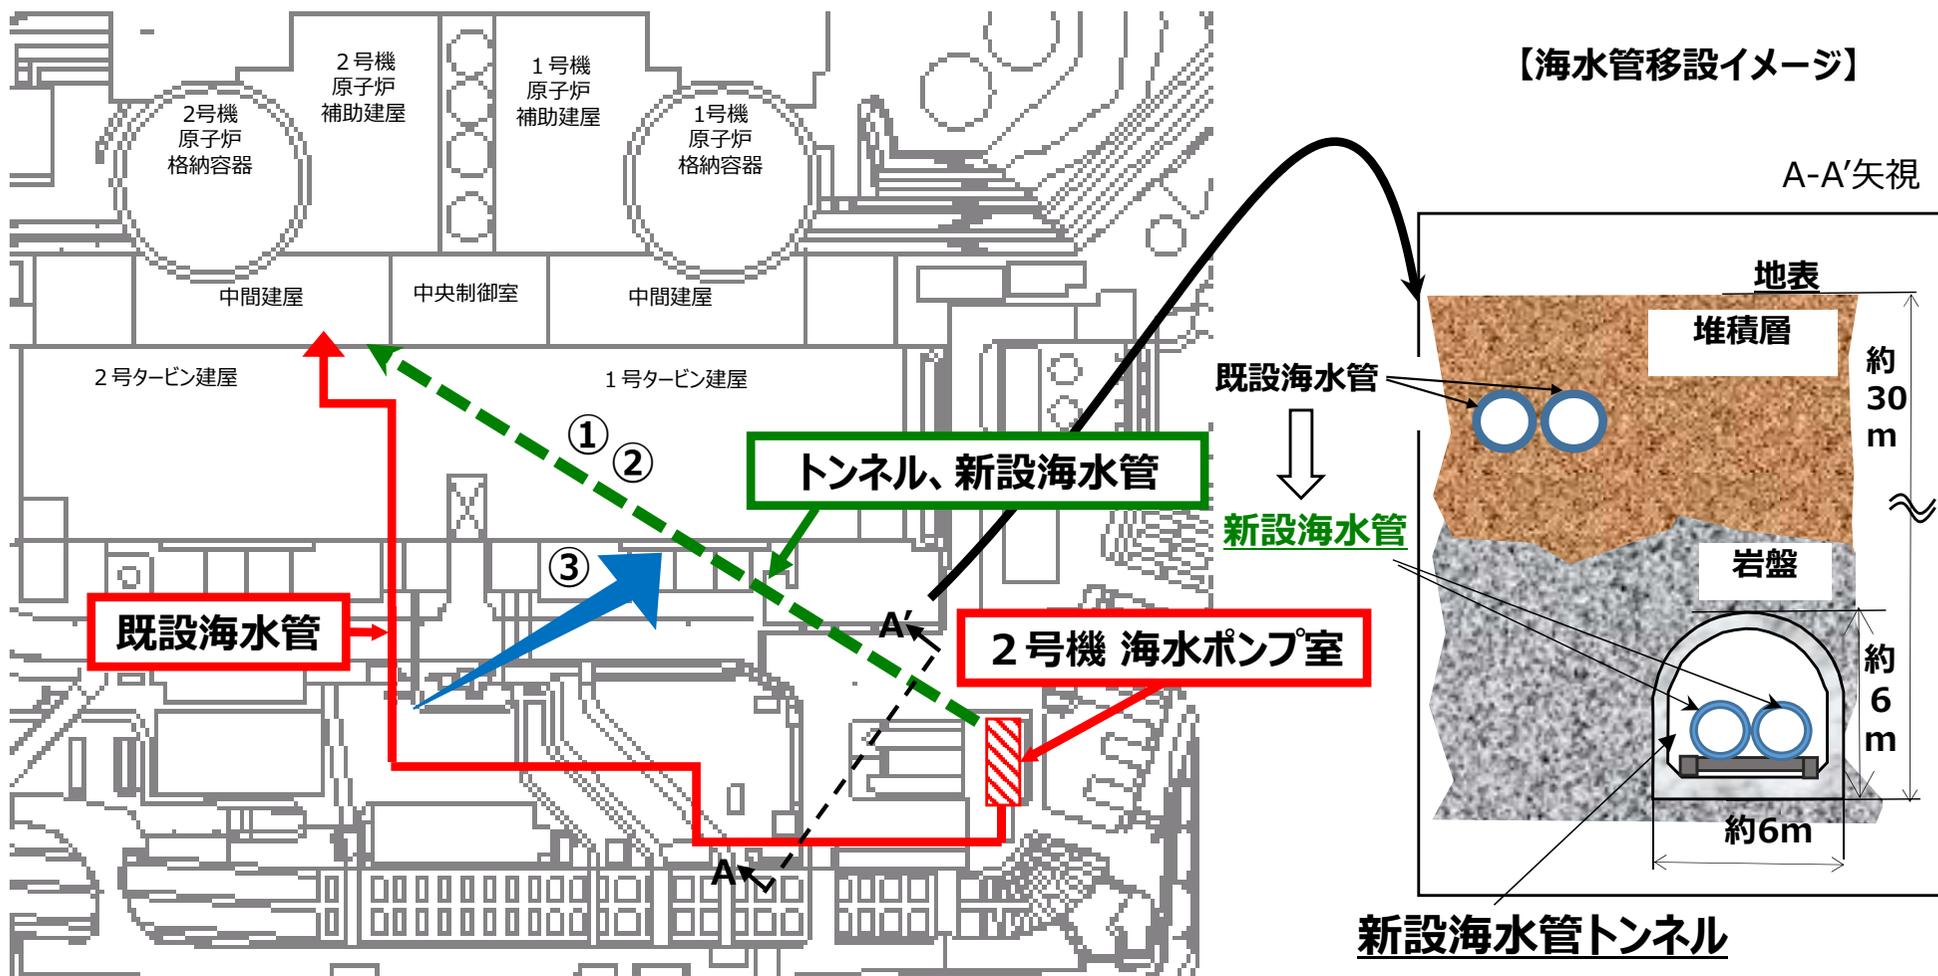
# 高浜2号機海水取水設備移設工事

○強固な地盤内に海水管敷設用のトンネルを掘削し、新たな海水管を設置。（2号機のみ）

- ①新設海水管トンネルの掘削 → ②新設海水管の設置 → ③新設海水管へ切替え

—— : 既設海水管ルート    - - - : 新設海水管ルート案（海水管トンネル）    ▨ : 海水ポンプ室

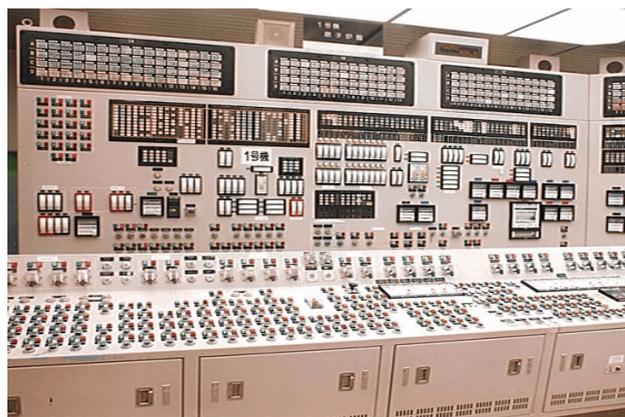
### ① 既設中央制御盤（アナログ式）

- 中央制御盤をアナログ式から最新のデジタル式の操作・監視盤に取替えを行い、大型表示装置やディスプレイ（タッチパネル）での操作や監視をできるように変更。
- 操作指令や監視データの信号を伝送する非難燃ケーブルを難燃ケーブルに引替え。

## 中央制御盤更新の概要（イメージ）

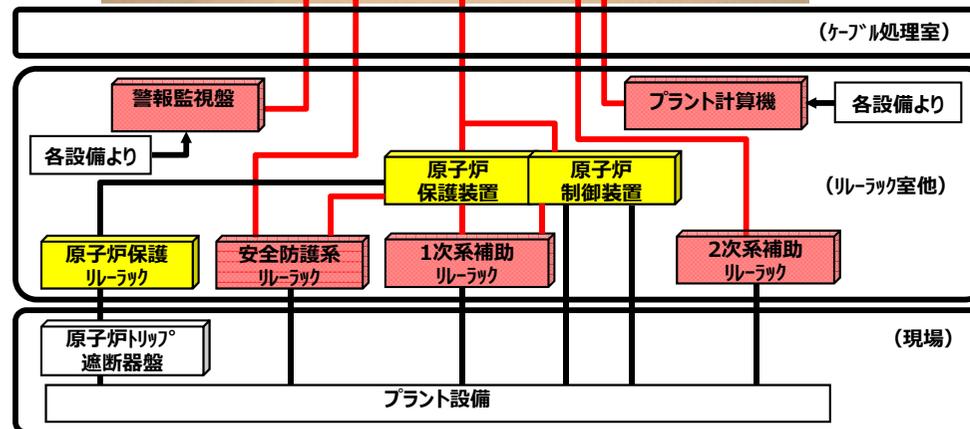
中央制御盤更新時に引替える信号  
ケーブル長さ：約660km

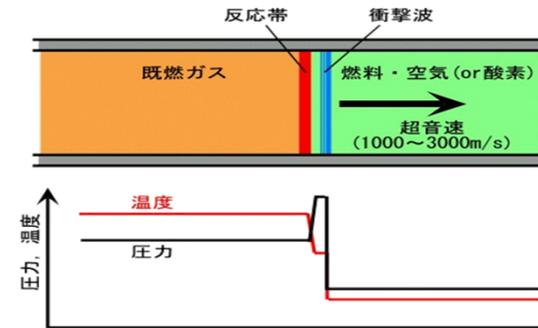
## ○水素爆轟とは？

燃烧による気体の急速な熱膨張の速度が音速を超え衝撃波を伴いながら燃烧が伝播する現象

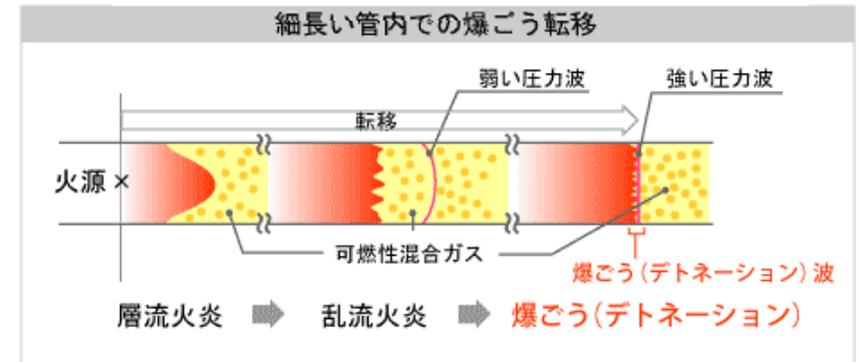
## ○爆轟に至るメカニズム

火源で着火した可燃性ガスが燃烧とともに燃烧伝播方向に加速され、火炎速度が音速を超えることにより爆轟へと転移し、火炎の前面に衝撃波が発生する。

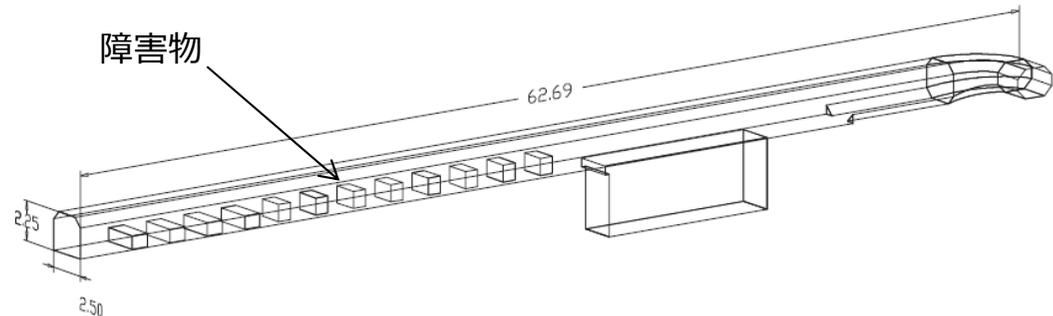
試験体系図

- ◆細長い燃焼装置中に障害物を配置した予混合状態での爆轟試験を実施
- ◆水蒸気を含まない（ドライ状態）シリーズの試験と水蒸気混合を含む（ウェット条件）シリーズの試験を実施

### 試験体系

- ◆回廊状の燃焼装置
  - 高さ2.3m（一部6.3m）、幅2.5m
  - 長さ約70m、体積約480m<sup>3</sup>
- ◆閉塞率30%~60%の障害物を12個配置

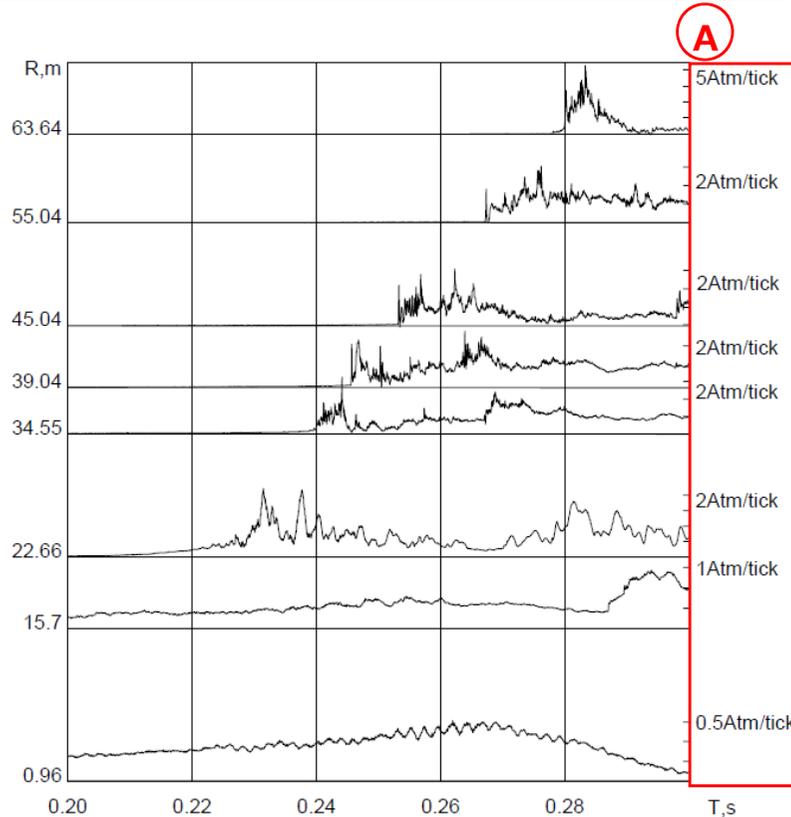
圧力履歴 (ケース①)

ケース	燃焼時の平均水素濃度 (vol%(ドライ))	平均水蒸気濃度 (vol%)	爆轟発生の有無
①	28.8	40.6	無し (爆燃)
②	18.5	15.5	有り

下図は着火点からの各距離(R)における発生圧力について、同じ時間軸(T)で比較したグラフである。

### ○知見A：圧力波形の違いについて

爆燃発生時は圧力上昇があった後にピークに達するのに対し、爆轟発生時は最初に圧力ピークが立っている。

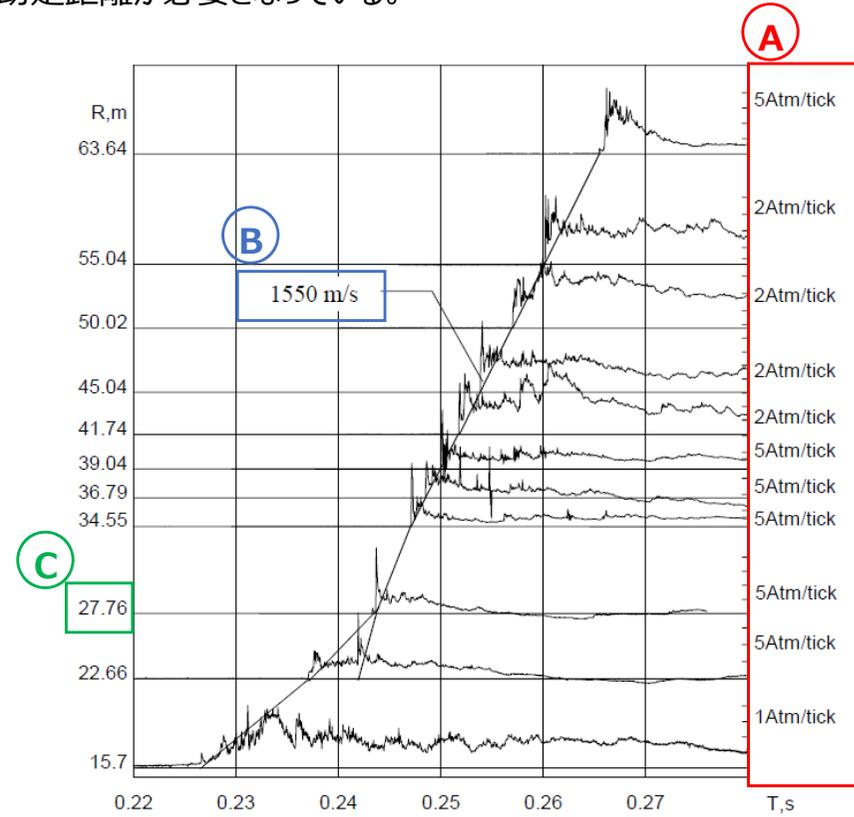
圧力履歴 (ケース②)

### ○知見B：火炎加速速度について

爆轟が発生している際の火炎の伝播速度は1550m/sに達している。

### ○知見C：助走距離について

爆轟発生時に火炎が急速に加速し始めるまでに27m程度の助走距離が必要となっている。

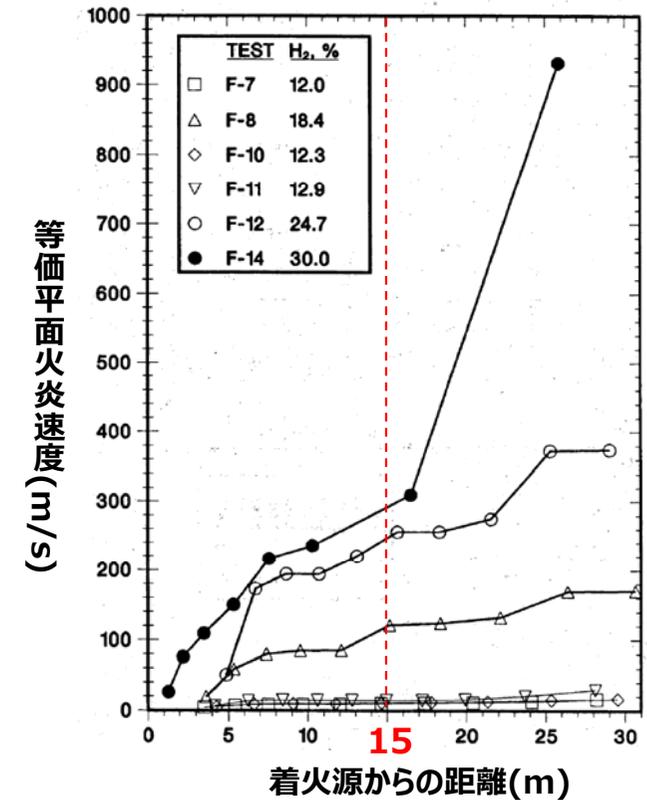
FLAME Facilityでの  
爆轟遷移までの火炎助走距離

- ◆「助走距離」による制限  
爆燃から爆轟へ遷移するためには、火炎が加速するための助走距離が必要である。  
右図より、水素濃度が30%の時の爆轟遷移の必要条件（火炎速度が音速（約1000m/s）に到達すること）に必要な助走距離は、保守的に見積もって約15mと推定される。
