美浜・大飯・高浜発電所の 安全性向上対策の実施状況等

2019年11月27日

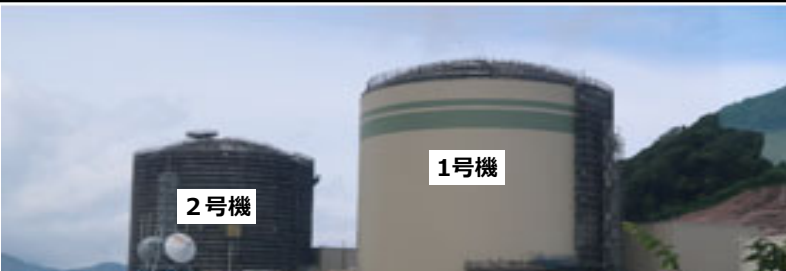
格納容器上部遮蔽設置 【新規制基準対応 (SA対応)】

1号機: 上部遮蔽塗装中
2号機: 外部遮蔽コンクリート打設中

重大事故等時に屋外作業の被ばく低減を図るため、格納容器からのスカイシャインガンマ線を低減させる遮蔽(トップドーム)を設置する
(1号機: 2020.5完了予定、2号機: 2021.1完了予定)

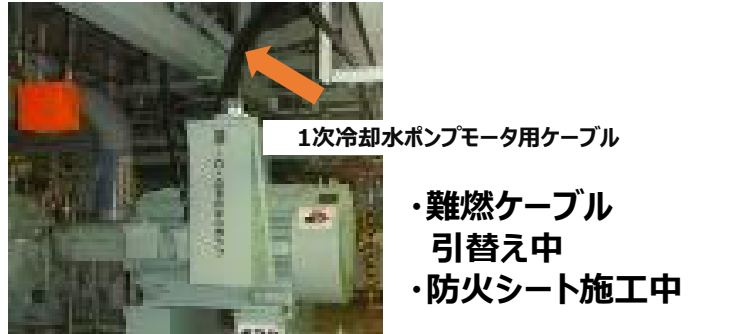
火災防護対策 【新規制基準対応】

1次冷却水ポンプモータ用ケーブル

- ・難燃ケーブル引替え中
- ・防火シート施工中

火災発生防止の観点から、難燃ケーブルへの引替え、防火シート施工等を行う
(ケーブル引替え長さ約770km(1割程度完了)
防火シート施工長さ約530km(1割程度完了)
(1号機: 2020.5完了予定、2号機: 2020.12完了予定)

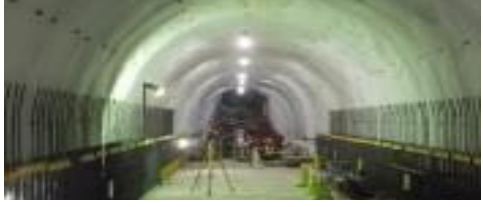
海水取水設備移設(2号機のみ) 【新規制基準対応 (耐震)】

トンネル構築完了、海水配管設置中
(全長約130m)

耐震性向上のため、強固な地盤に移設する(地下約40m)
(2020.12完了予定)

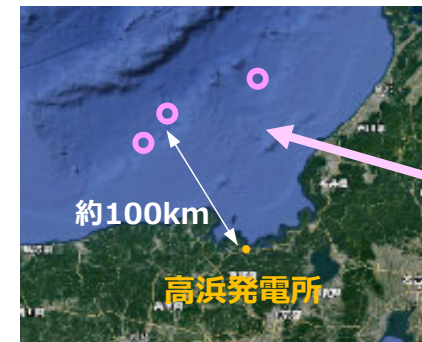
高浜発電所への影響が大きいと考えられる隠岐トラフ海底地すべり発生想定位置(3地点)

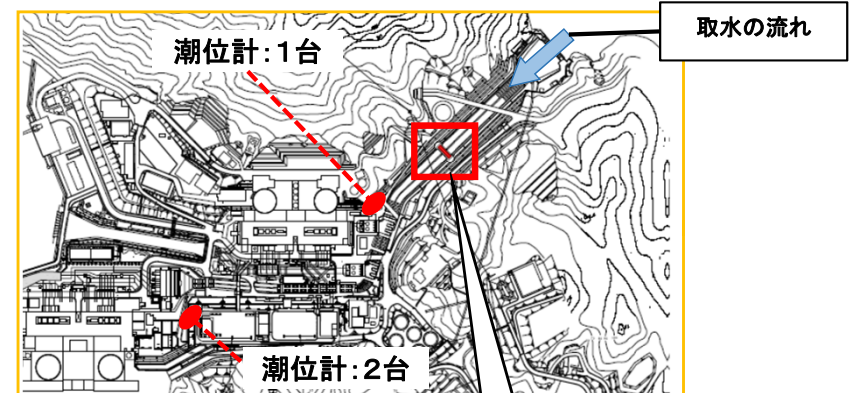
○潮位計において通常の潮汐とは異なる潮位変動※を把握した場合、津波と判断し、以下の対応を行う。

※：3台ある潮位計のうち、2台以上の観測潮位が10分以内に1m以上低下し、その後、最低潮位から10分以内に1m以上上昇した潮位変動

- (1) 潮位計（3台設置）において、潮位変動が判断基準に到達したことを確認。
- (2) 循環水ポンプを停止。
- (3) 原子炉トリップスイッチにより原子炉を停止。
- (4) 遠隔操作により防潮ゲートを閉止。

1号炉海水ポンプ室

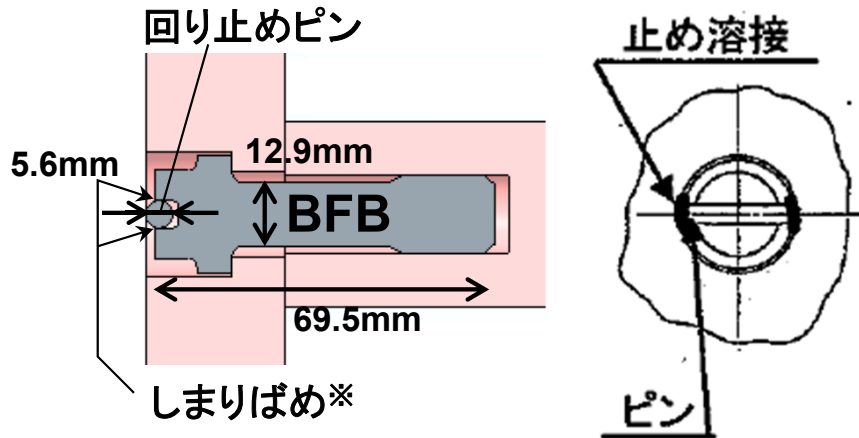
【BFB、回り止めピン】

※炉内構造物の組立て時に、回り止めピンを取り付ける溝にその溝の幅より少し径が大きいピンを押し込んで固定する。

回り止めピンの健全性を確認することで、仮にBFB首下部が完全に破断していた場合においても、一定の期間であれば BFB及び回り止めピンが異物にならないことを確認する。

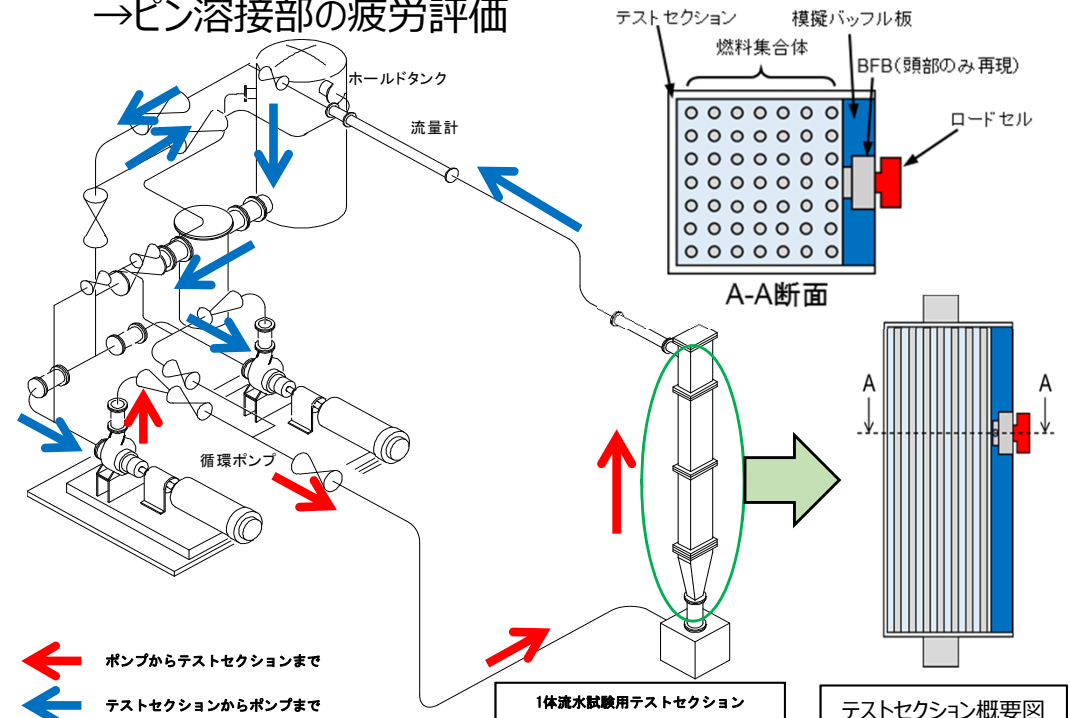
- ・モックアップ試験等による健全性評価を今年度中(2019年8月～2020年3月)に実施
- ・回り止めピンによる保持力を評価
→保持力が流体励振力を上回っていることを確認
- ・モックアップ試験により流体励振力を測定
→ピン溶接部の疲労評価

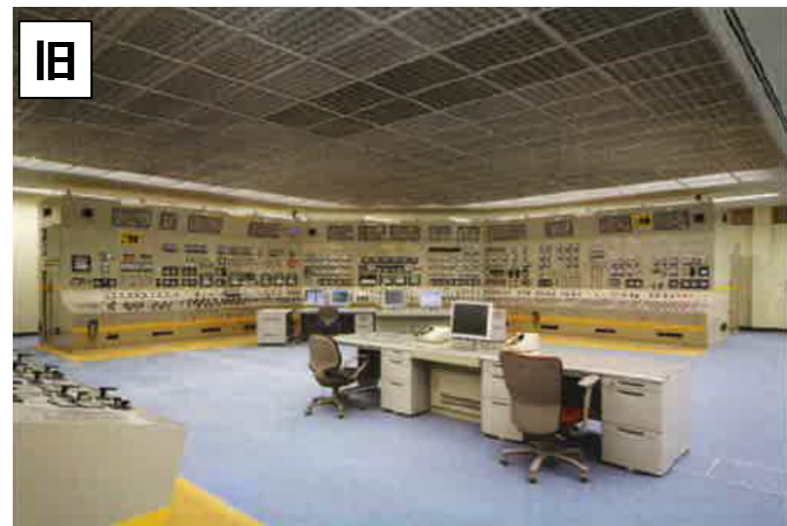
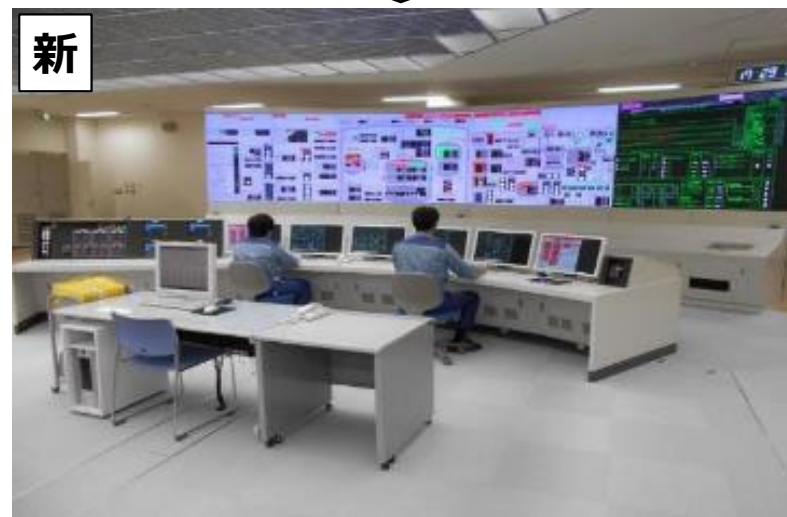
原子力運転サポートセンター内の高浜シミュレータ室

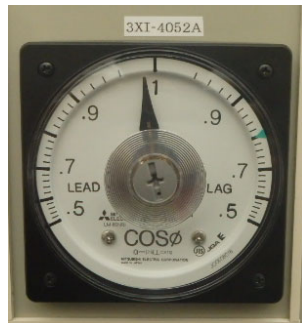
アナログ計器（中央制御室盤力率計）

- 訓練中の気付き事項として、ほう酸ポンプ起動試験手順書にて、ポンプ停止時の操作内容（停止・引きロック→自動を押す）が記載されていたが、状態もあわせてVDU画面にて確認する旨、手順書の注意事項欄に追記するよう提案した。
（改善状況） 訓練中の気付き事項について検討の上、ほう酸ポンプ起動試験手順書記載について、ポンプ停止時の操作内容（停止・引きロック→自動を押す）に加え、状態もあわせてVDU画面にて確認する旨、手順書の注意事項欄に追記した。
- 監視操作画面のディーゼル発電機力率表示が、デジタル表示（絶対値表示）に変わったため力率の遅れ、進みが分からなくなった。（アナログ計器では指針の位置で遅れ、進みが分かった）
（改善状況） 監視操作画面のディーゼル発電機力率表示を力率の遅れ、進みが分かるよう画面表示を改善し監視機能の充実を図った。

デジタル表示
に変更

力率の遅れ、
進みの表示改善
