美浜・大飯・高浜発電所の 安全性向上対策の実施状況等

参考資料

2019年11月27日

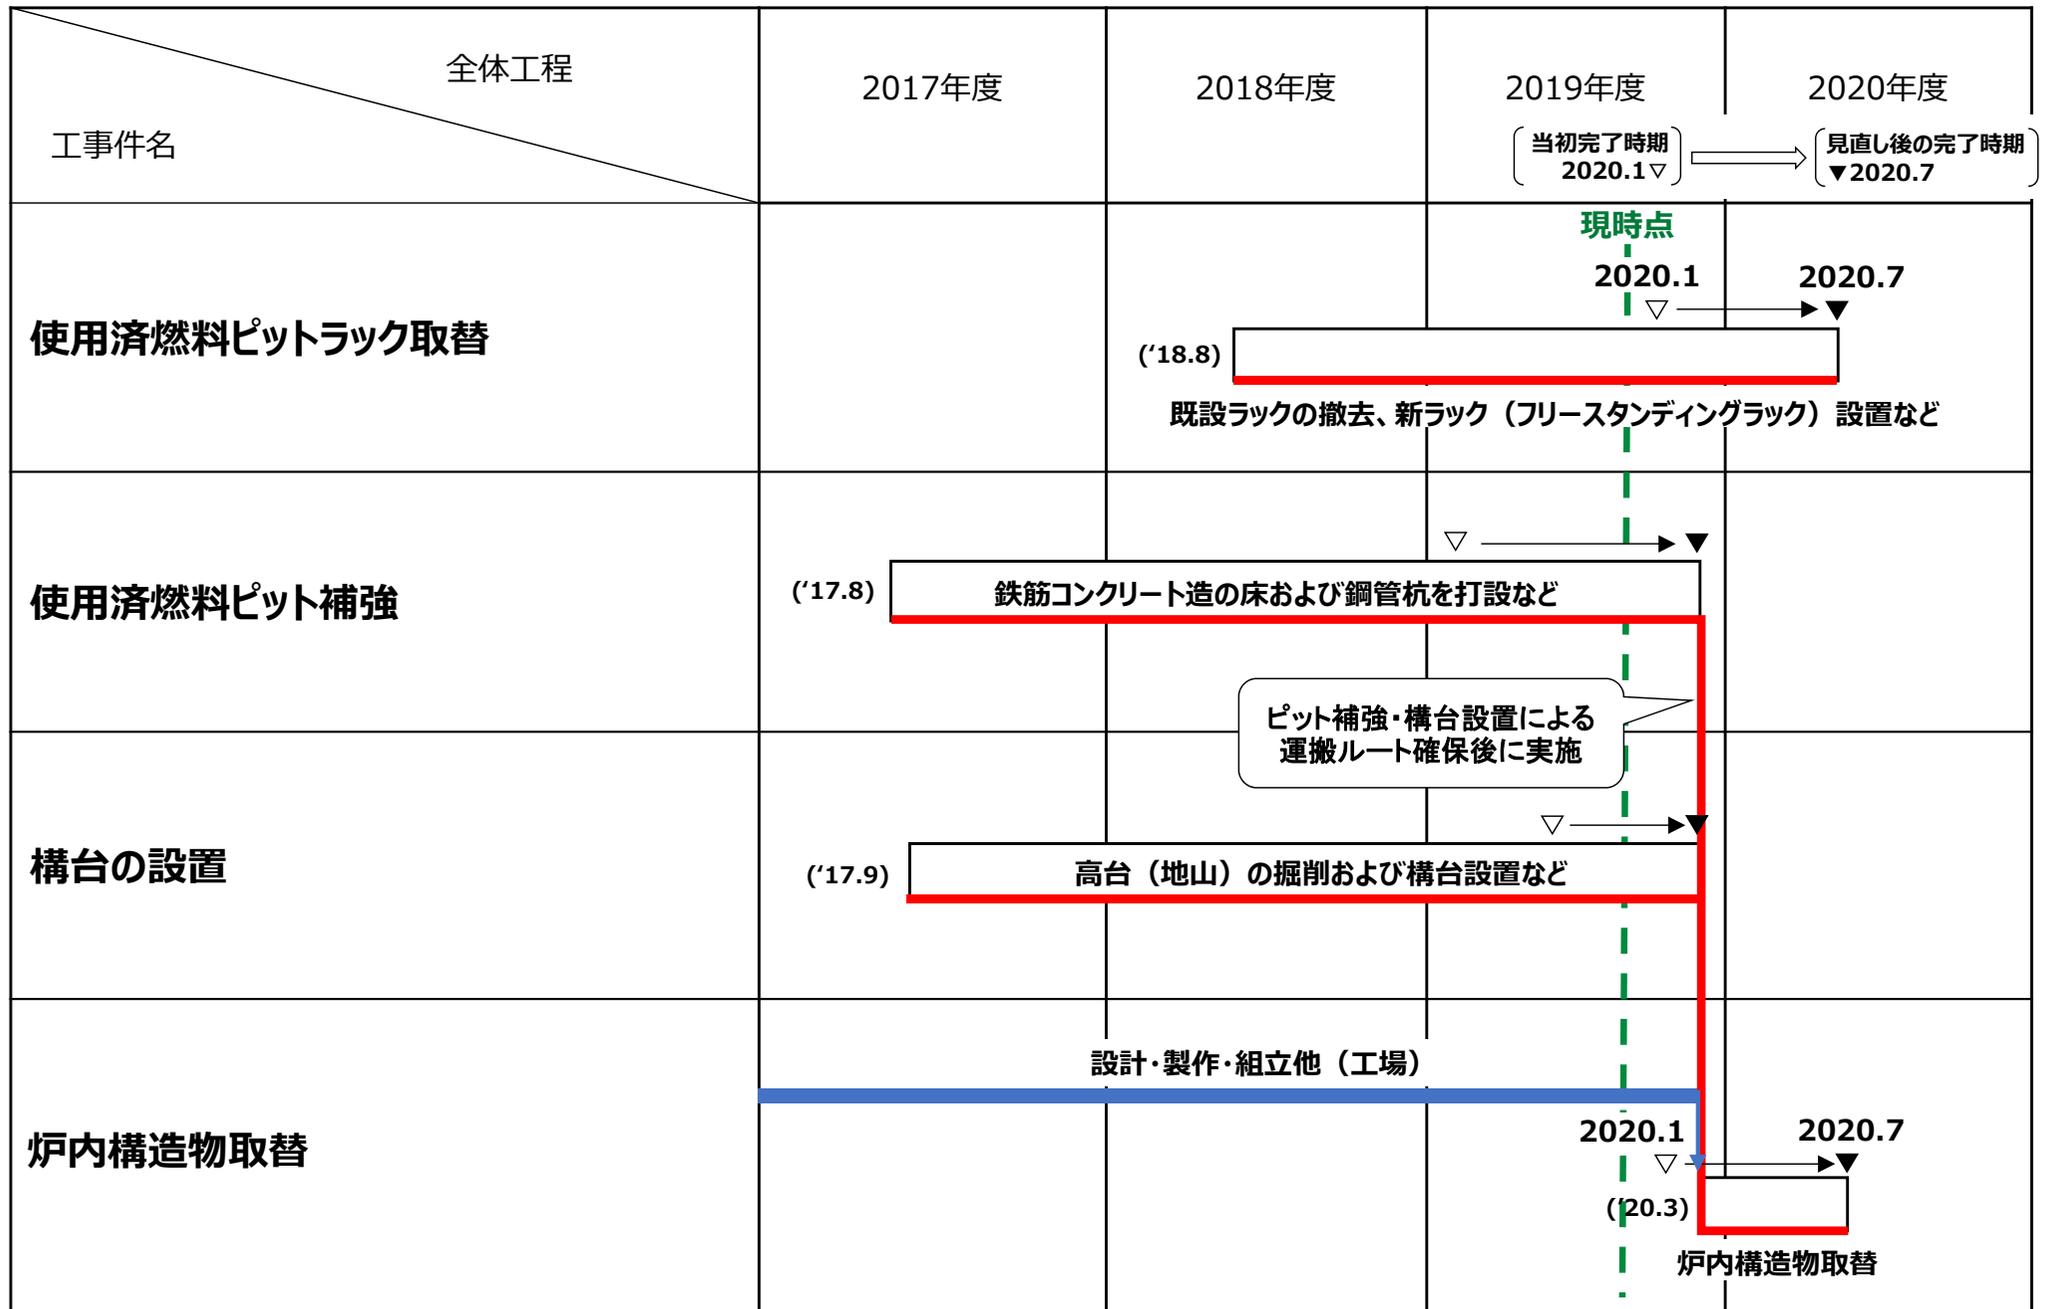
参考1

美浜 3 号機 主な安全性向上対策の状況

▽ 当初工事完了 ▼ 工事完了予定

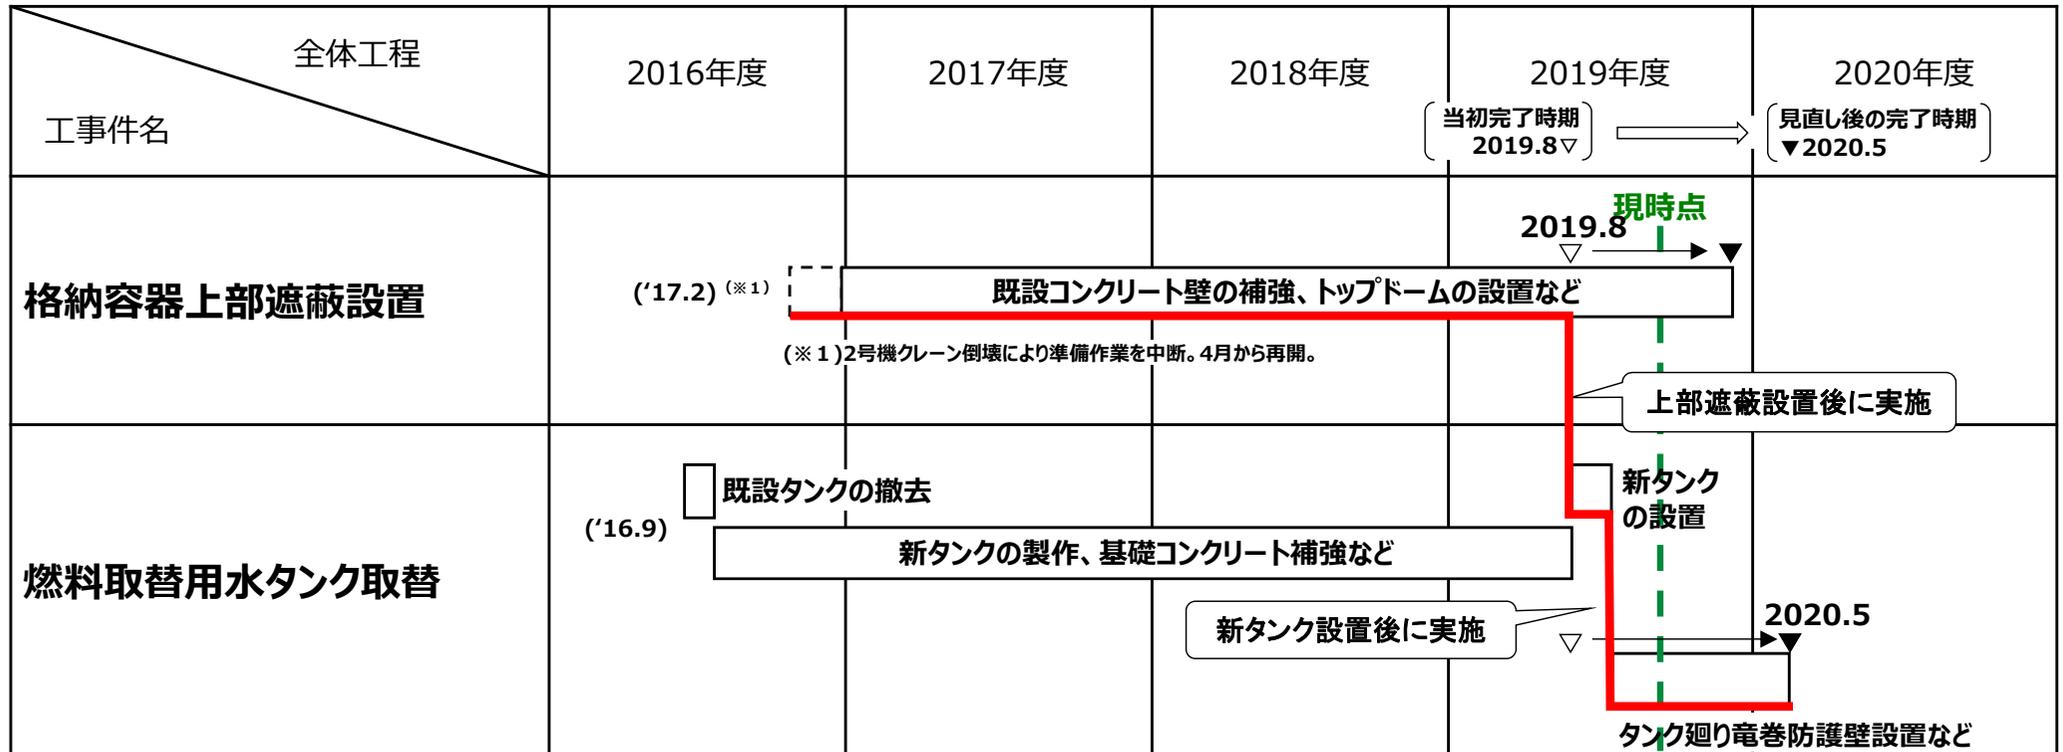
○高浜 1号機

高浜 1, 2号機 主な安全性向上対策の状況

▽ 当初工事完了 ▼ 工事完了予定

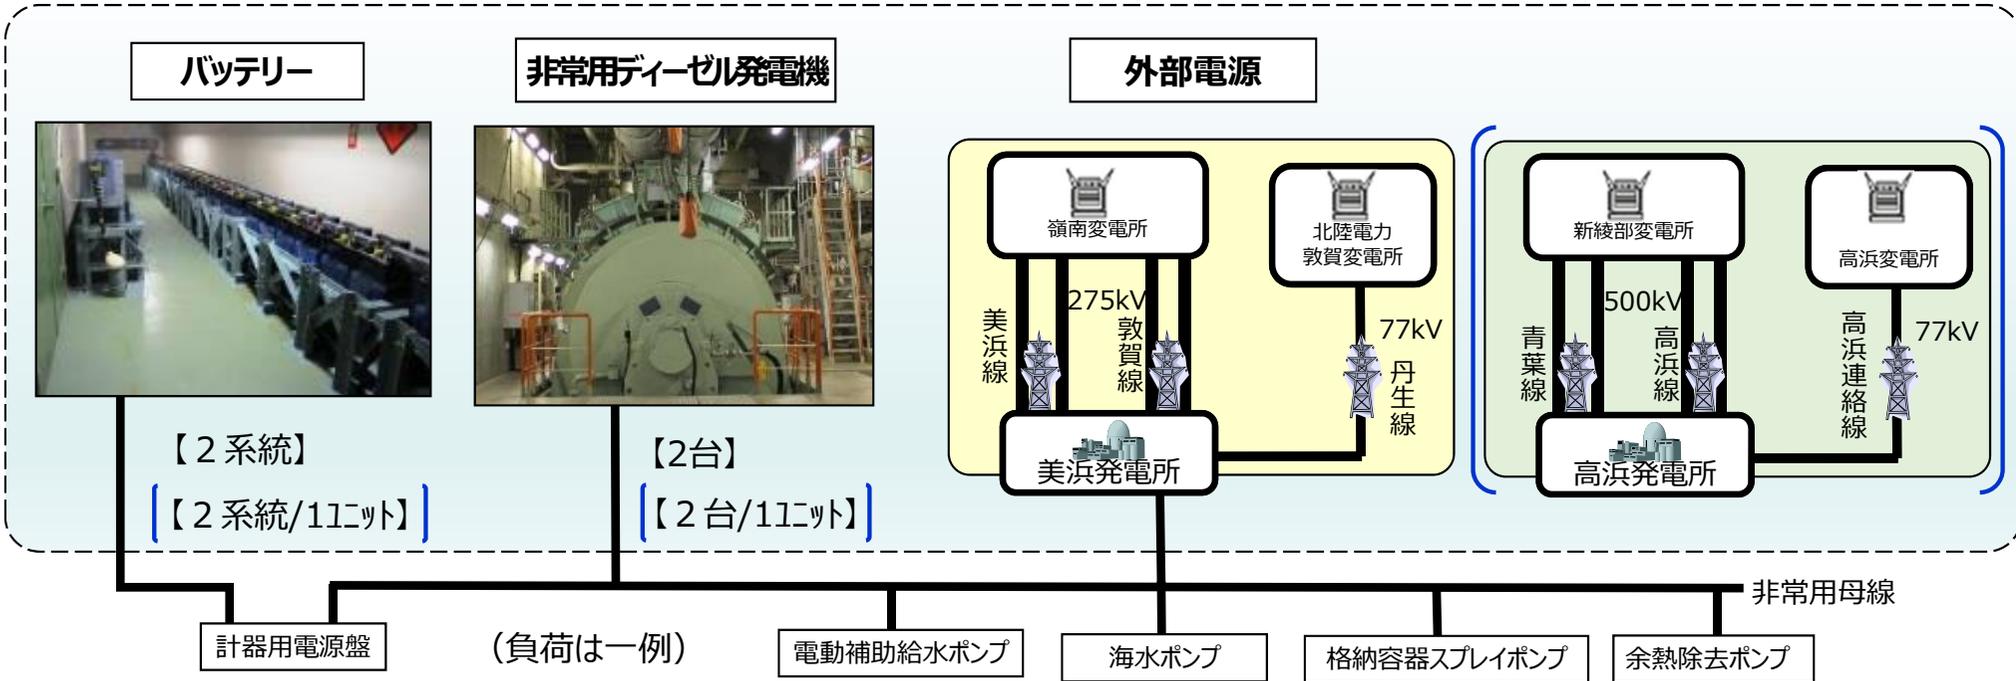
美浜3号機、高浜1,2号機の安全対策設備（電源設備）

（福島第一原子力発電所事故前）
既存設備

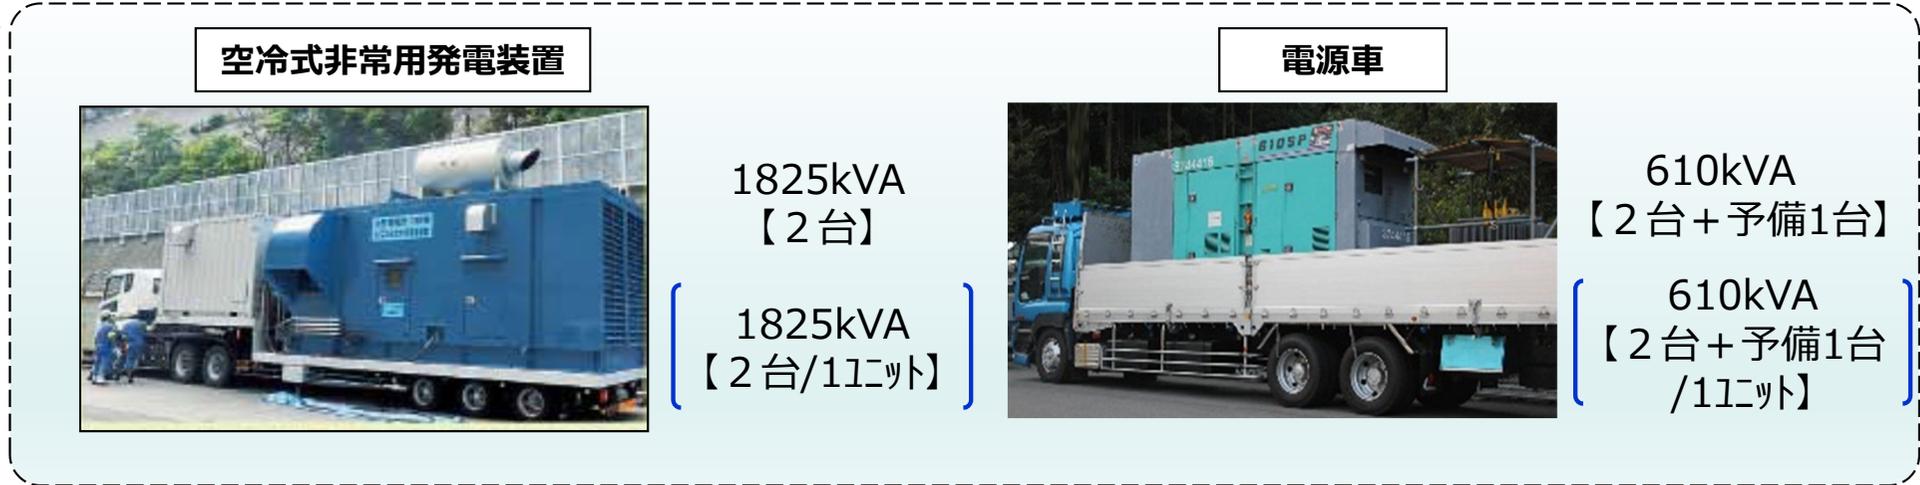
使用出来ない
場合に備えて

追加設備・対策

美浜3号機の写真、設備仕様を記載、 []は高浜1,2号機の設備仕様

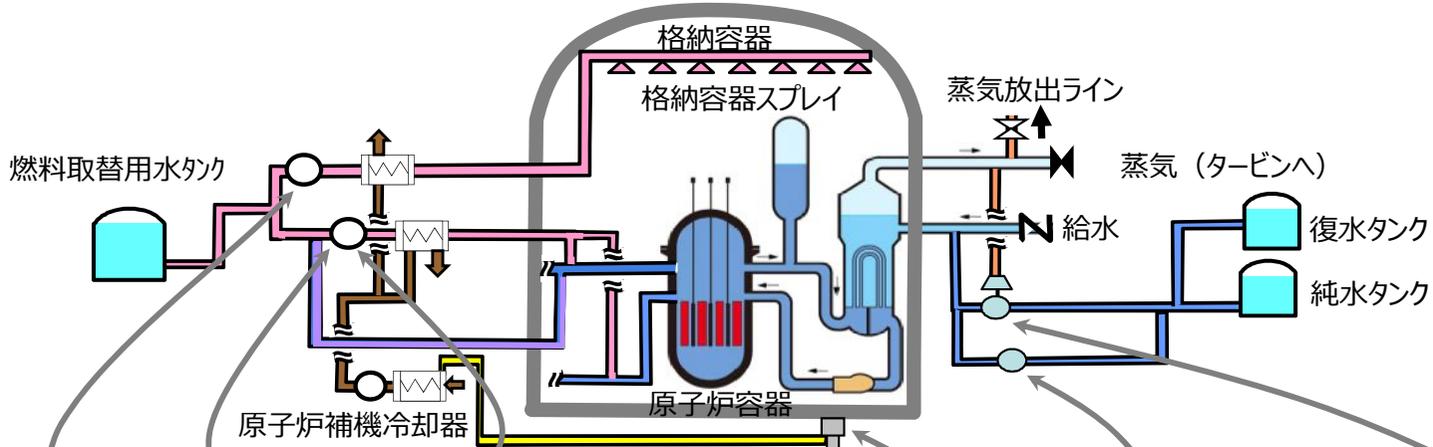
美浜3号機、高浜1,2号機の安全対策設備（冷却設備）

（福島第一 原子力発電所事故前）
既存設備

格納容器スプレイポンプ 423m ³ /h【4台】 423m ³ /h【2台/ユニット】	充てん/高圧注入ポンプ 147m ³ /h【3台】 147m ³ /h【2台/ユニット】	余熱除去ポンプ 852m ³ /h【2台】 852m ³ /h【2台/ユニット】	海 海水ポンプ 3200m ³ /h【4台】 3200m ³ /h【2台/ユニット】	電動機補助給水ポンプ 85m ³ /h【2台】 75m ³ /h【2台/ユニット】	タービン動機補助給水ポンプ 171m ³ /h【1台】 148m ³ /h【2台/ユニット】
---	---	---	---	--	---

恒速代替低圧注水ポンプ 150m ³ /h【1台】 120m ³ /h【1台/ユニット】 ※写真は高浜	更なるバックアップ 可搬式代替低圧注水ポンプ (+送水車) 150m ³ /h/台【2台+予備1台】 150m ³ /h【2台+予備1台/ユニット】	大容量ポンプ 1440m ³ /h【3台+予備1台】 1440m ³ /h【3台+予備1台/ユニット】	送水車 300m ³ /h【2台+予備1台】 210m ³ /h【2台+予備1台/ユニット】
原子炉下部中七ヶ注水ポンプ 150m ³ /h【2台】 150m ³ /h【2台/ユニット】 ※写真は高浜	海水ポンプモータ予備 【1台】 【1台/ユニット】	中圧ポンプ 30m ³ /h【2台】 30m ³ /h【2台/ユニット】

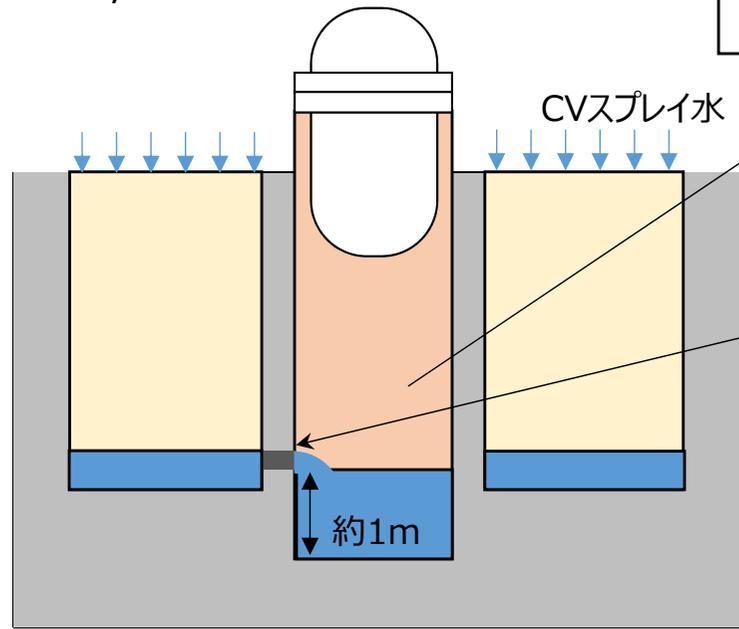
高浜3,4号機

外周区画から優先的に下部キャビティへ水が流れる

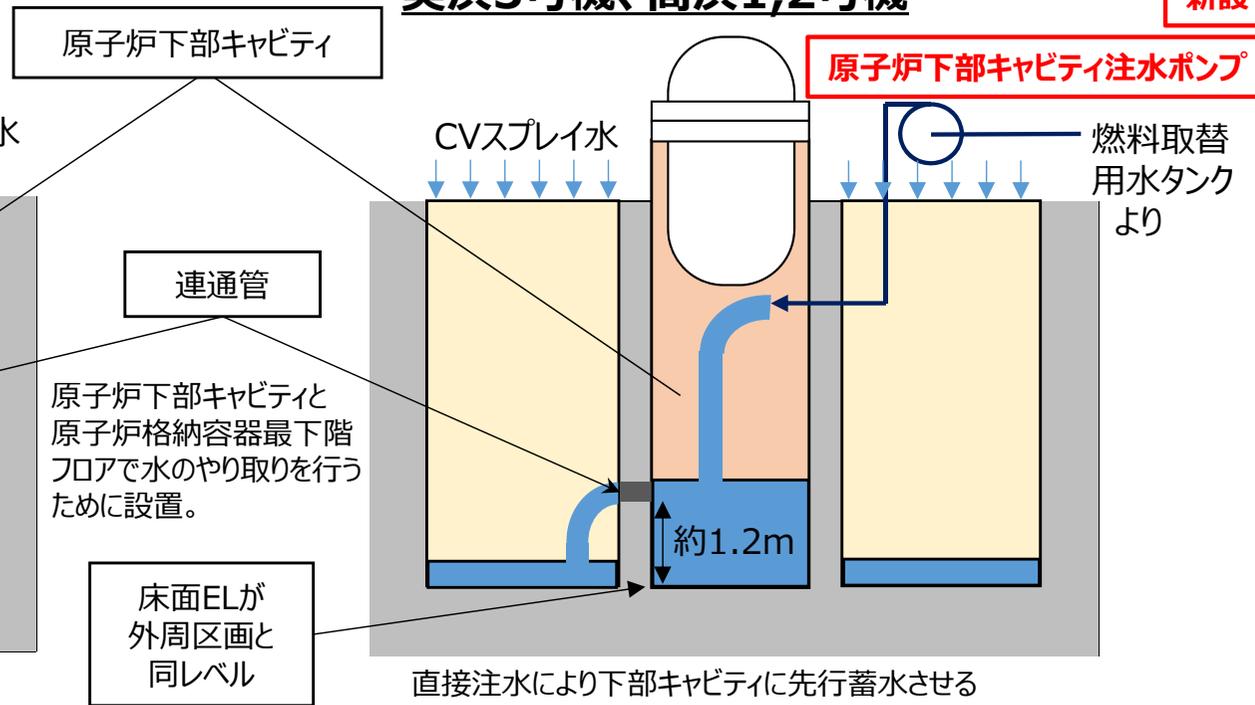
美浜3号機、高浜1,2号機

新設

直接注水により下部キャビティに先行蓄水させる

- 美浜3号機は原子炉下部キャビティ注水ポンプを用いた原子炉下部キャビティ直接注水により、熔融炉心落下までに熔融炉心-コンクリート相互作用（以下、「MCCI」）抑制に必要な水量を原子炉下部キャビティへ速やかに蓄水。
- 原子炉下部キャビティ注水ポンプ停止後は、恒設代替低圧注水ポンプを用いた代替格納容器スプレイにより、原子炉格納容器最下階フロアの連通管上端以上の水位まで蓄水し連通管を通して原子炉下部キャビティに継続的に水が供給されることで、長期的にMCCI抑制に必要な水位を維持。

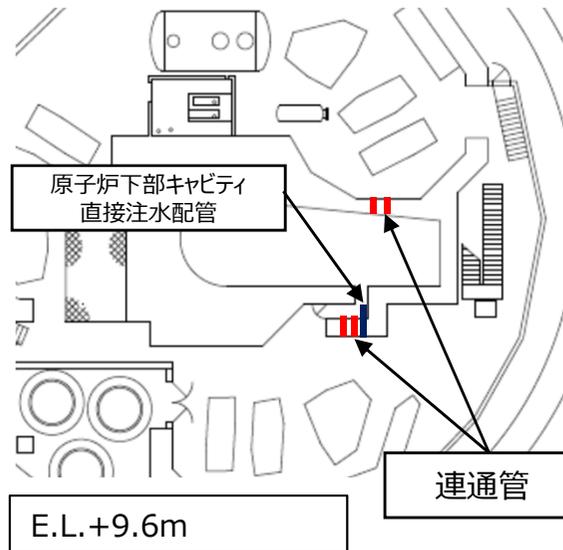
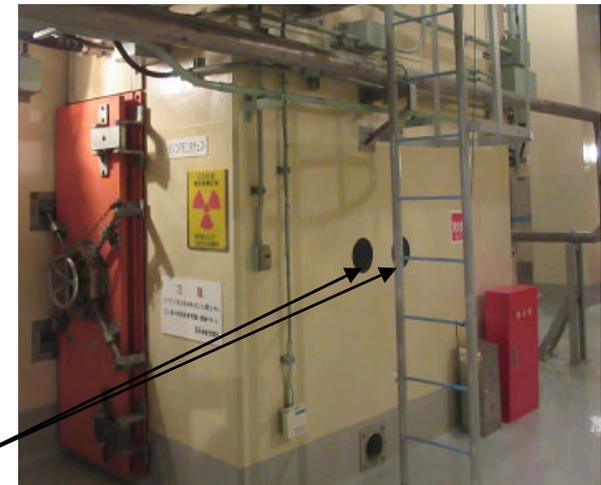
原子炉下部連通管設置（予定）

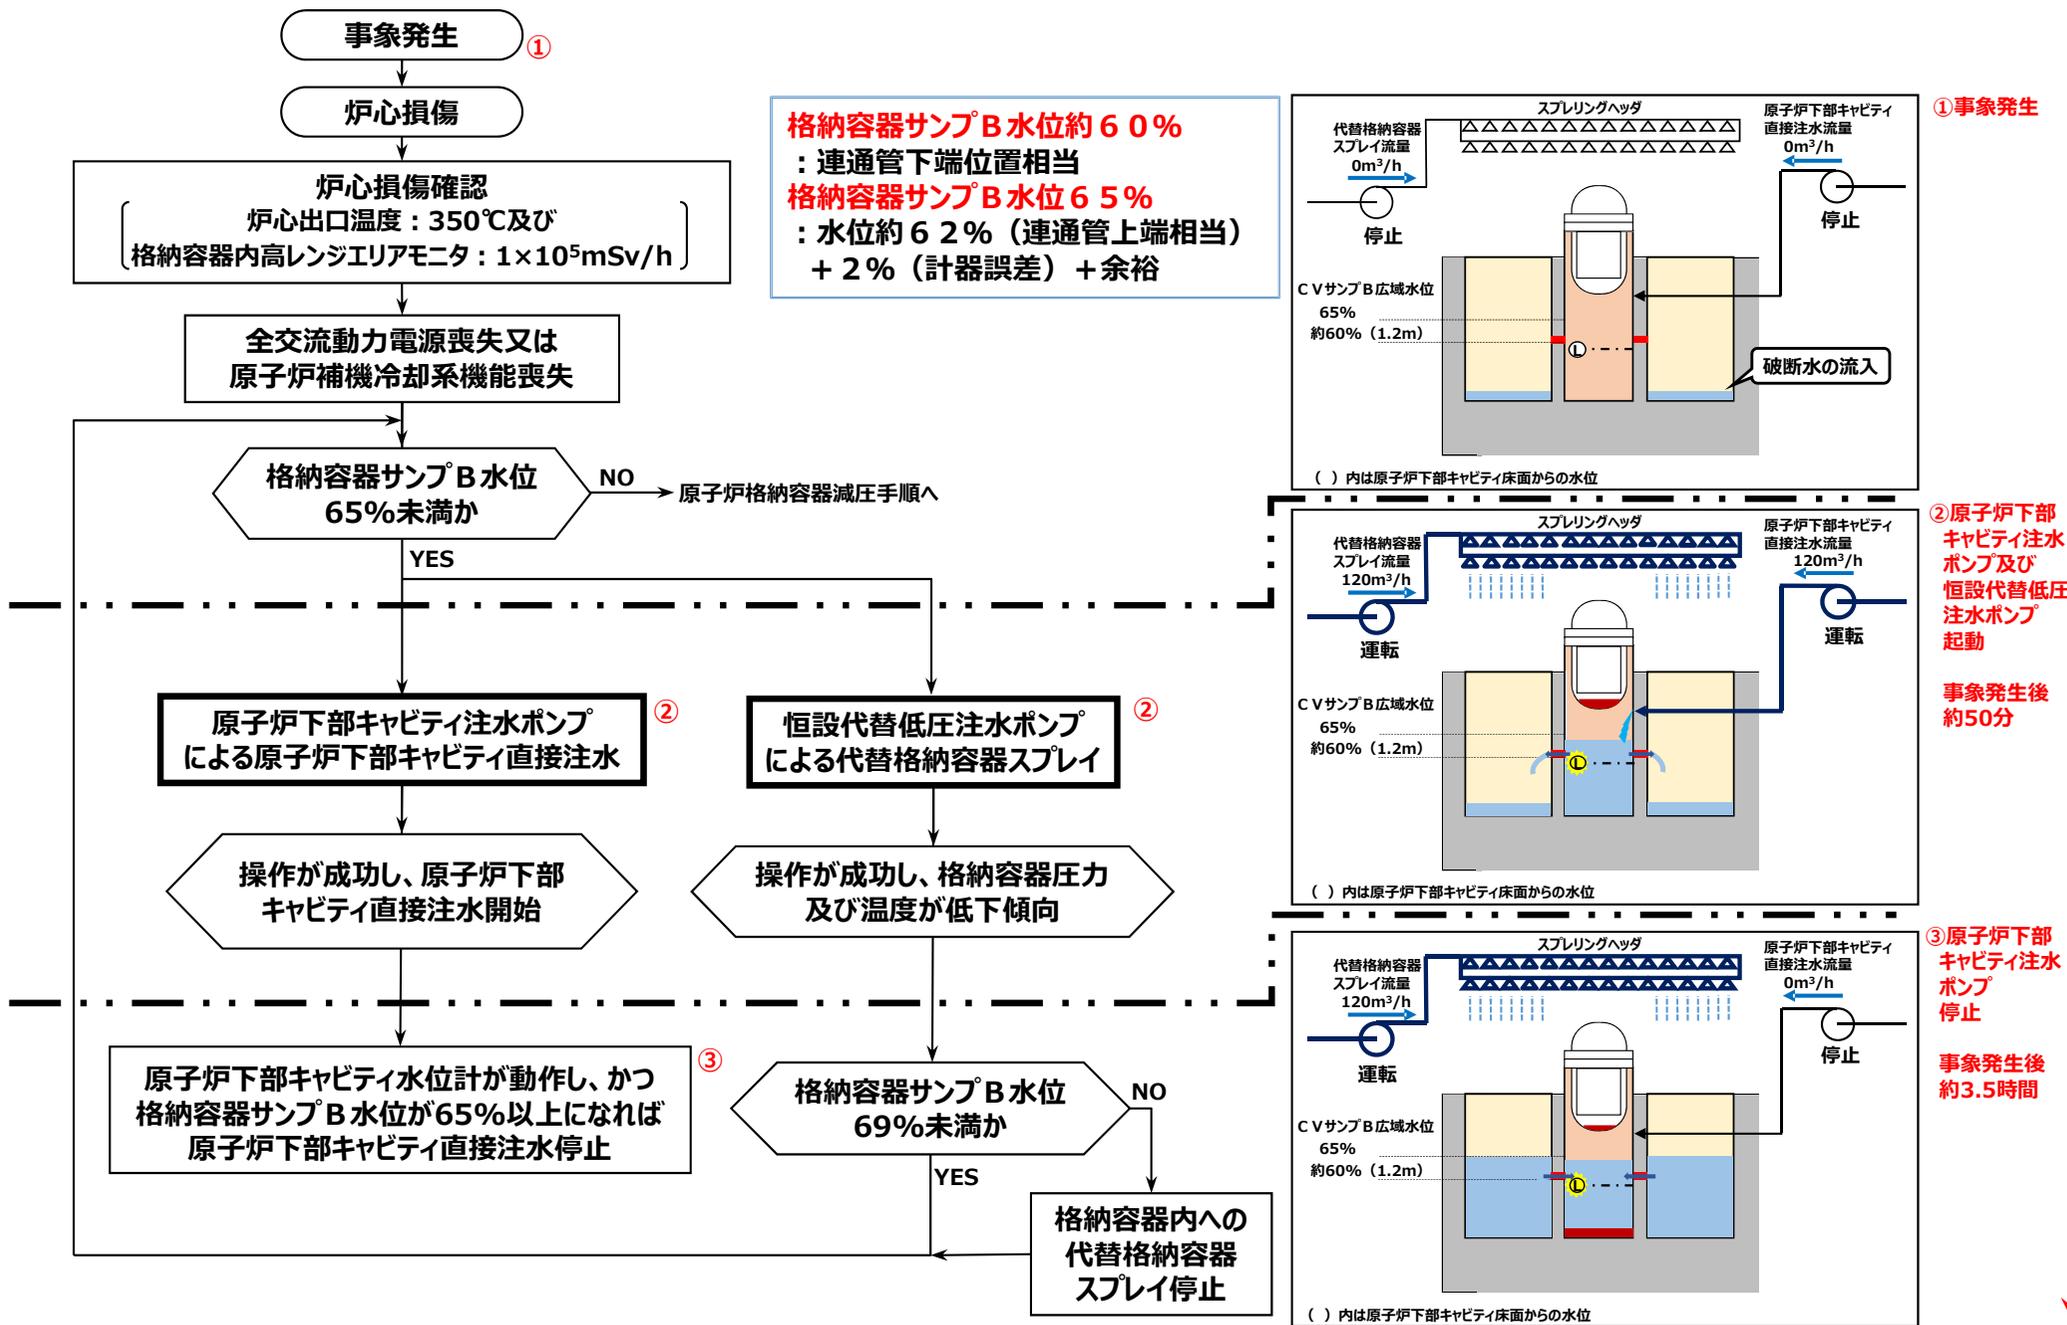
高浜1、2号機 原子炉下部キャビティ注水ポンプ設置工事関係 (格納容器下部に落下した溶融炉心の冷却に関する対応手順)

想定例：大破断 L O C A 時に高圧注入機能、低圧注入機能及び格納容器スプレイ注入機能が喪失する事故 (CV過圧破損シーケンス)

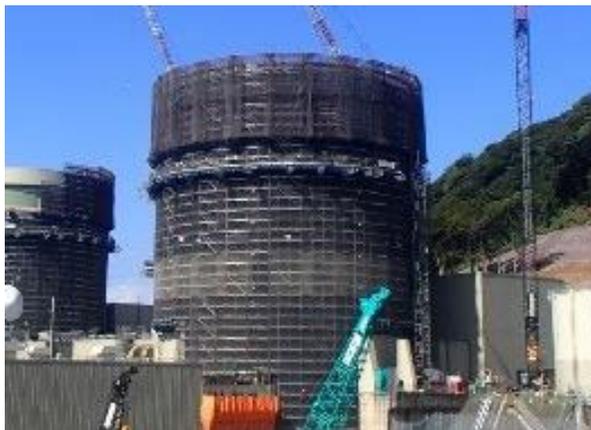
足場の組立 (2016.10~)

- 概要 : 格納容器上部にドーム状の鉄筋コンクリート造の遮蔽を設置し、外部遮蔽壁を補強する。
- 進捗状況 : 1号機:上部遮蔽塗装中、2号機:外部遮蔽コンクリート打設中。

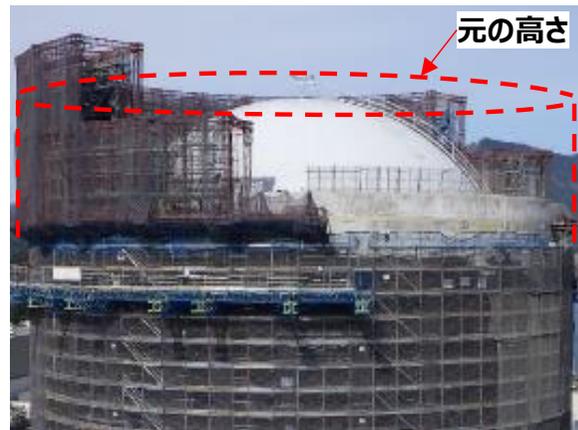
外部遮蔽壁頂部の撤去 (2017.7~)

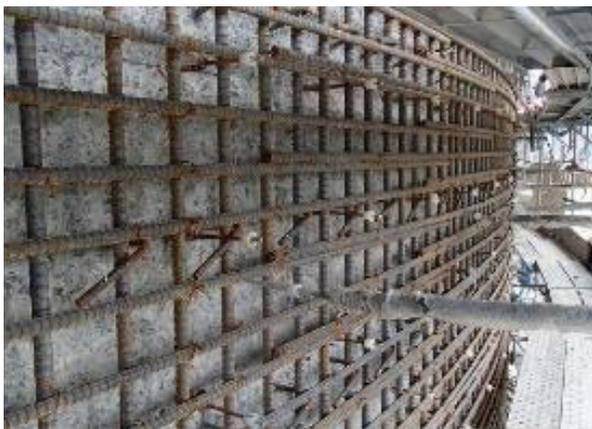
外部遮蔽壁の補強 (2017.10~)

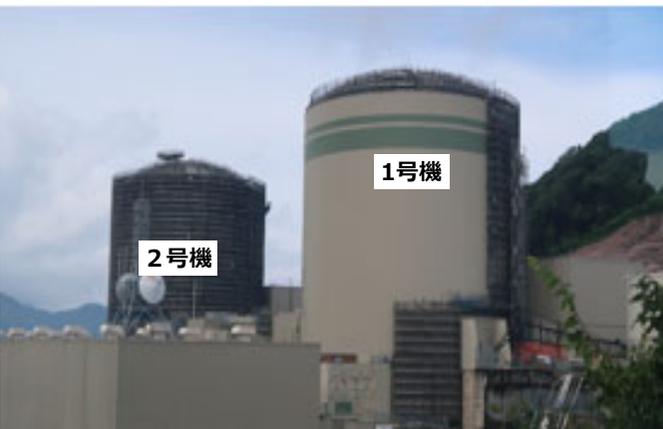
1号機:上部遮蔽塗装中
2号機:外部遮蔽コンクリート打設中

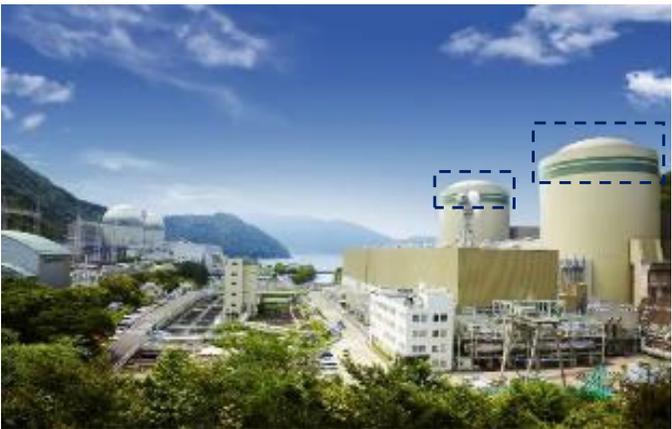
上部遮蔽の設置 (イメージ)

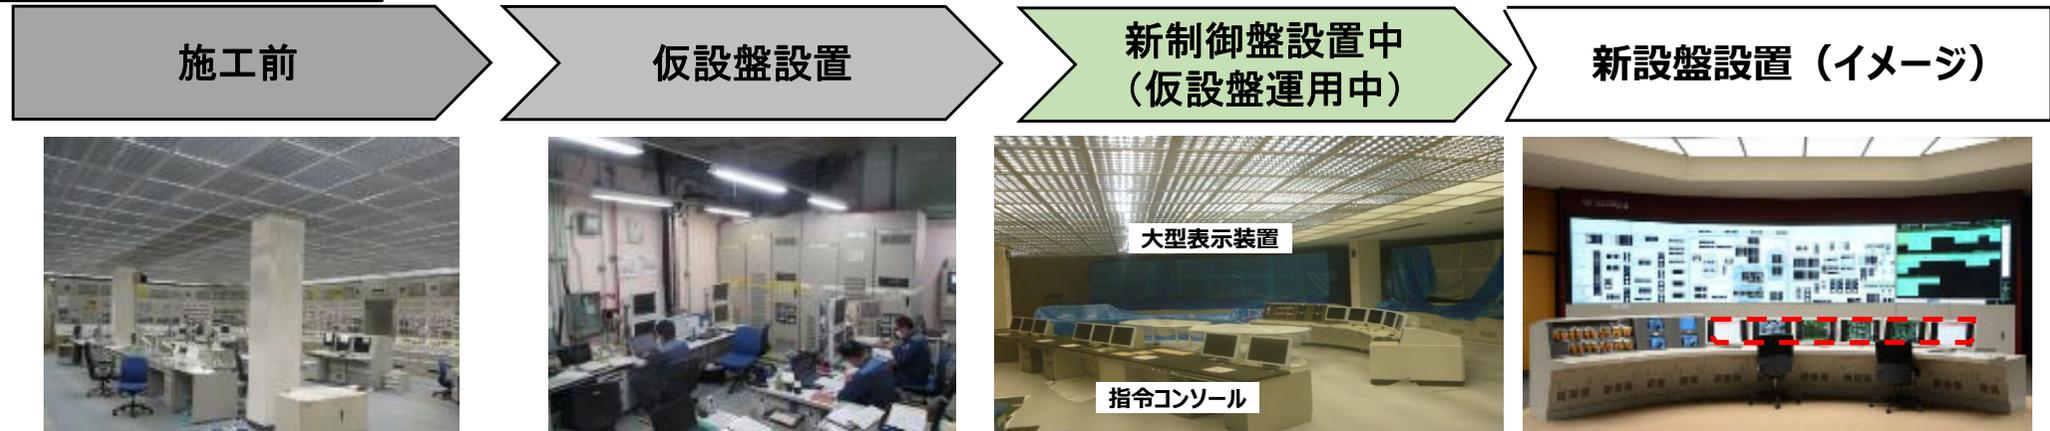
【本体工事の状況】

- 概要：中央制御盤をアナログ式から最新のデジタル式の操作・監視盤に取替えを行い、大型表示装置やディスプレイ（タッチパネル）での操作や監視をできるように変更する。
- 進捗状況：新制御盤設置中。

〔 〕 VDU (Visual Display Unit)

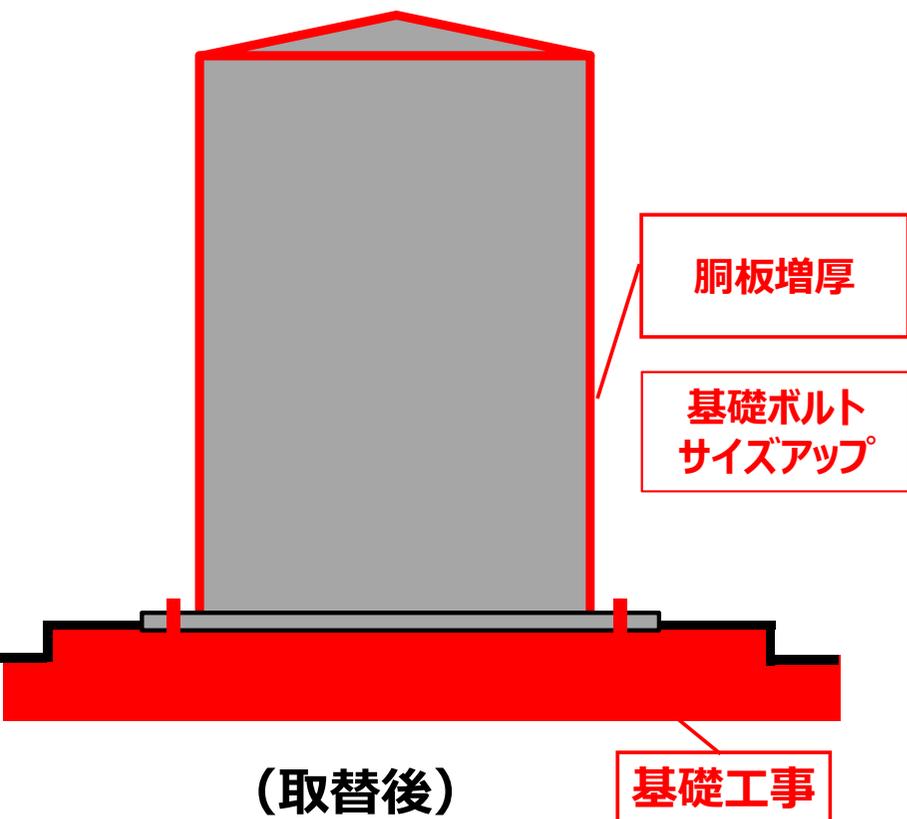
基準地震動の見直しを踏まえ燃料取替用水タンク他の耐震裕度を向上させるため、増板厚タンクの新規製作・取替え等を実施する。

容量 : 1,720m³
本体材質 : SUS304
本体寸法 : 形状 φ11m×H2.2m
板厚 t8~34mm
本体重量 : 115t (1,250tクレーンにて揚重)
基礎ボルト : W2 1/4 (60φ) × 100本

容量 : 変更なし
本体材質 : 変更なし
本体寸法 : 形状変更なし
板厚 t8~40mm
本体重量 : 199t (1,600tクレーンにて揚重)
基礎ボルト : M64 × 100本

新燃料取替用水タンク据付状況

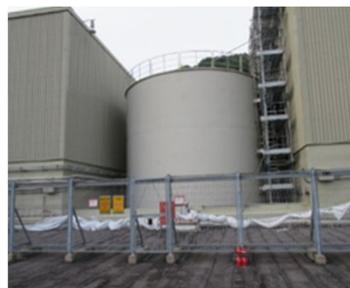
旧タンク撤去 (2016.10)

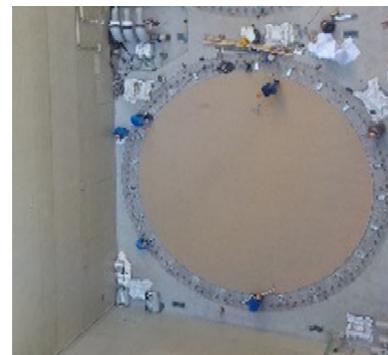
タンク設置前 (2019.9)

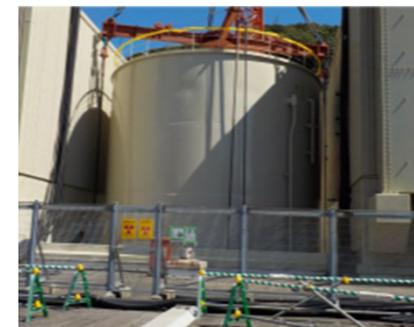
- ・現地据付完了
- ・竜巻飛来物防護設備設置中

タンク設置 (2019.9)

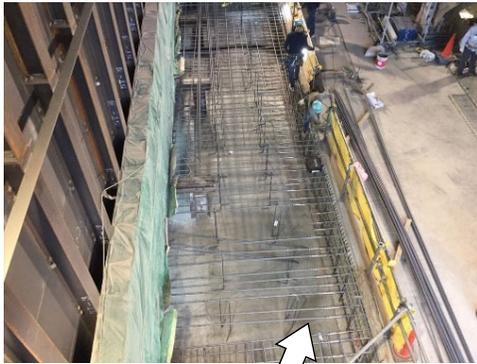
- 概要 : 支持岩盤に杭（鋼管）で固定した鉄筋コンクリート造の床と使用済燃料ピットを連結（補強）する。
- 進捗状況 : ピット背面地盤を補強中。

鉄筋コンクリート床の設置状況

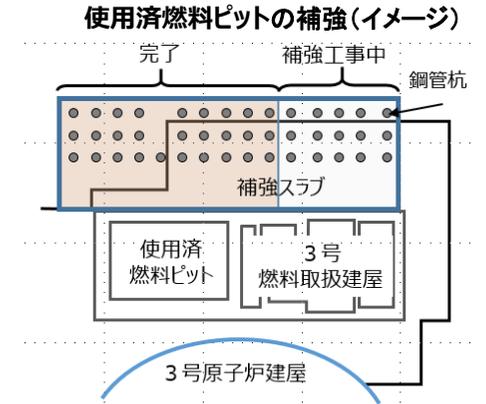
- 掘削時に当初の計画よりも支持岩盤が深いことが判明したため、掘削深さを約3mから約9mに変更し、人工岩盤への置換等を実施

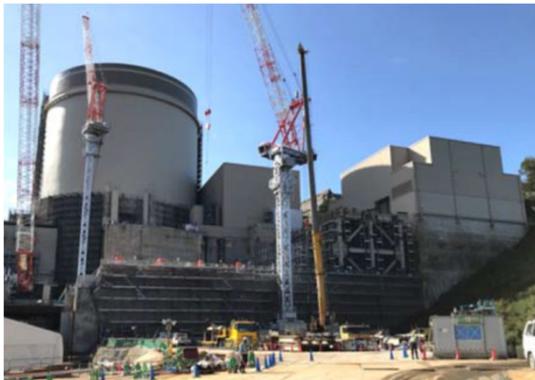
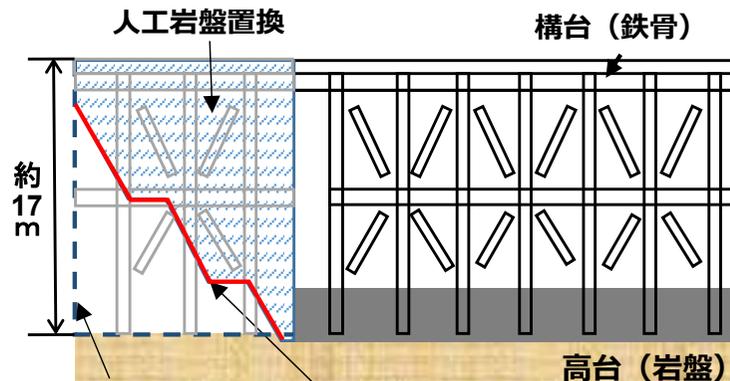
構台鉄骨組立て状況

- 概要 : 既存の高台が地震により崩壊する可能性があるため、新たに地震に耐える構台を設置する。
- 進捗状況 : 構台鉄骨組立て中。

当初、鉛直に掘削し、構台設置を計画
法面掘削へ変更

- 掘削時の作業安全性の向上を目的に、鉛直掘削から法面掘削に変更
- 法面掘削部の構台を鉄骨造から人工岩盤に変更等

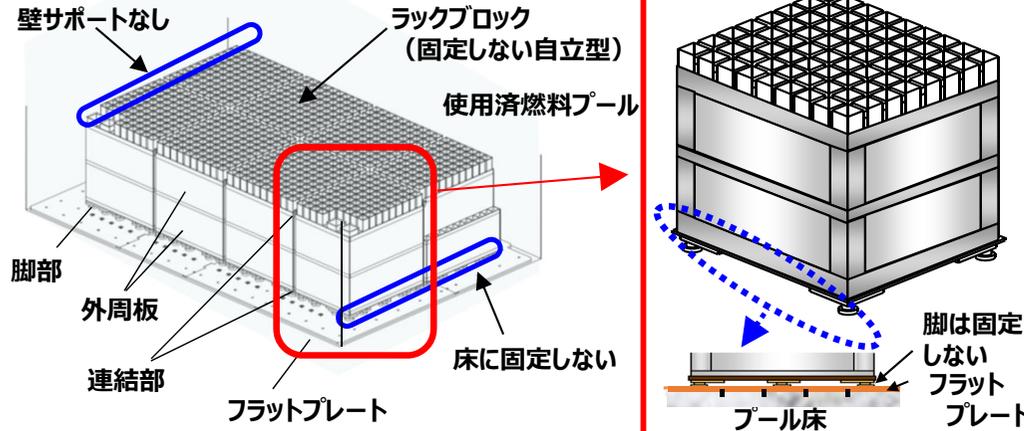
【フリースタANDINGラック構造イメージ】

- ・外周板を有したラック構造であり、8体のラックブロックで構成。
- ・使用済燃料プールの床・壁に固定されておらず、ラックに作用する地震力を、流体力や床との摩擦により消散させる構造。
- ・外周板を設けることにより、周囲の水による流体力を大きく作用させる。
- ・ラックブロック8体を連結することにより、転倒挙動を抑制するとともに、ラックブロック間の衝突を防ぐ。

配置図	脚部構造図	特徴
取替前			<p>燃料貯蔵体数 1118体</p> <p>ラックを床に固定し、地震荷重に耐える。 (ピット壁と燃料ラックの隙間が狭い)</p>
取替後			<p>燃料貯蔵体数 809体</p> <p>ラックを固定せず、滑り等により地震荷重を消散。 (ピット壁と燃料ラックの隙間が広い)</p>

審査の過程で見直した基準地震動（750ガル→993ガル）において、使用済燃料ピットラックの耐震性を向上させるため、現状のラックから、床に固定しない「フリースタANDINGラック」に取替え。

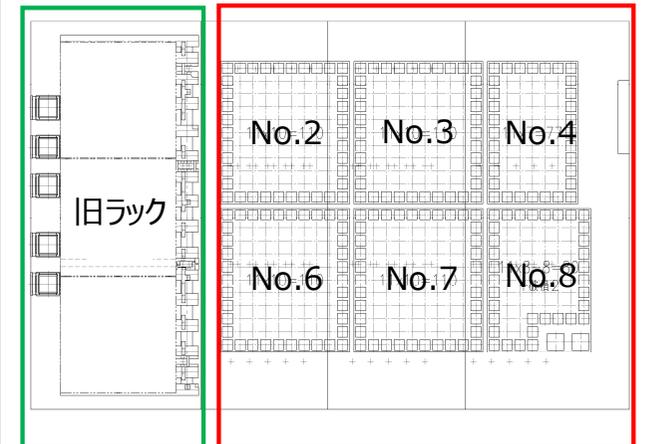
【工事状況】

- ・No.2,3,4,6,7,8の新ラックについて施工済。
- ・新ラック (No.1) の据付準備中。

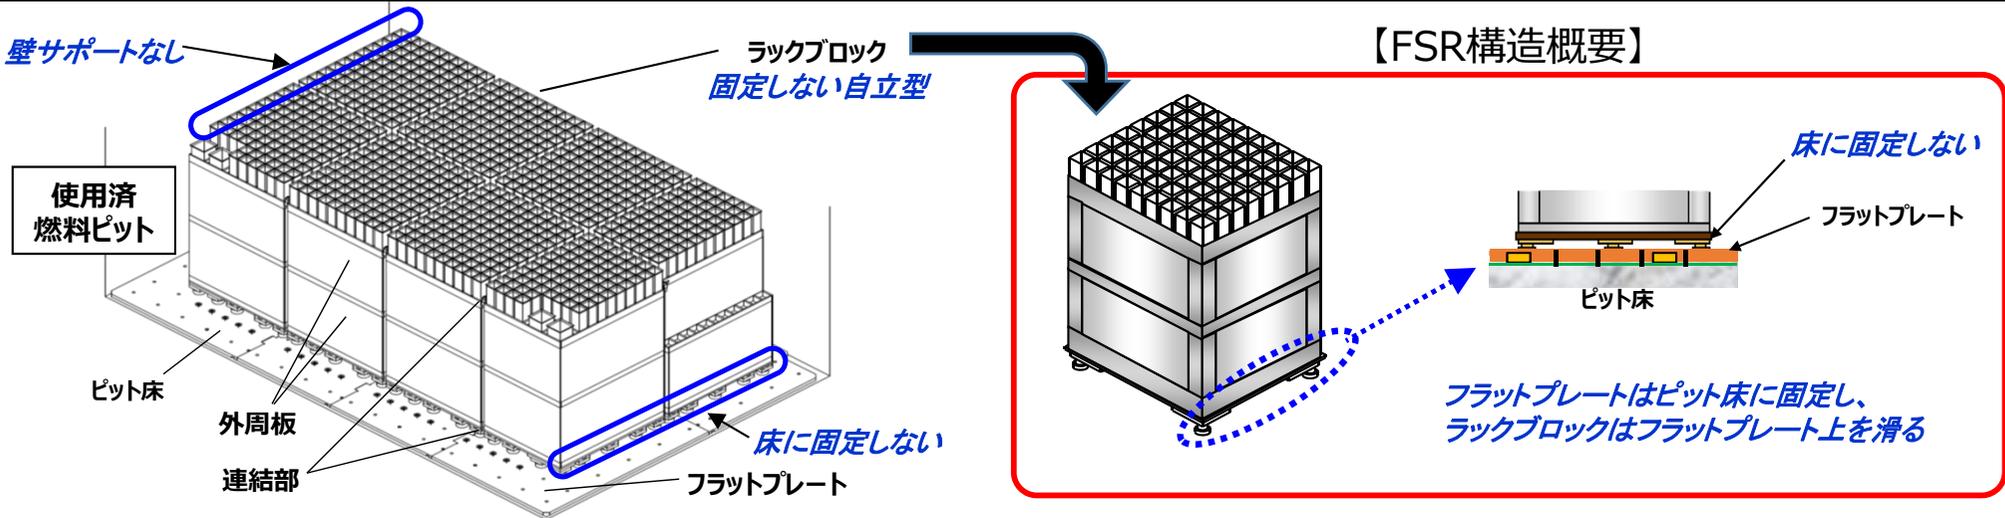
美浜3号機使用済燃料ピットフリースタンディングラックの浮き上がり等を考慮した耐震評価

- ・FSRは、外周板を有したキャン型のラック構造であり、8体のラックブロックで構成。
- ・使用済燃料ピットの壁や床に固定せず、地震力に対してラックが滑ることによってラックに伝わる地震力を低減させる構造。
- ・ラックブロック8体を連結することでロッキング挙動※1を抑制し、ラックブロック間の衝突を防止。
- ・外周板を設けることで、周囲の水による流体力が大きく作用。

地震力により、ラックブロックの滑り挙動（回転を含む）及びロッキング挙動※1が生じる。

※1：ラックブロックが傾くことにより1辺のみで支持するゆりかごのようにカタカタと動く挙動

【挙動解析】
 滑り挙動及びロッキング挙動※1を模擬した解析※2により、使用済燃料ピット壁との必要な離隔距離を確保すること及び転倒が生じないことを浮上がり角により評価。
 ※2：3次元非線形時刻歴解析

○滑り量	滑り量	許容滑り量	評価結果
	98mm	540mm	○
○浮上がり角 (転倒)	浮上がり角	許容浮上がり角	評価結果
	6.5°	20.7°	○

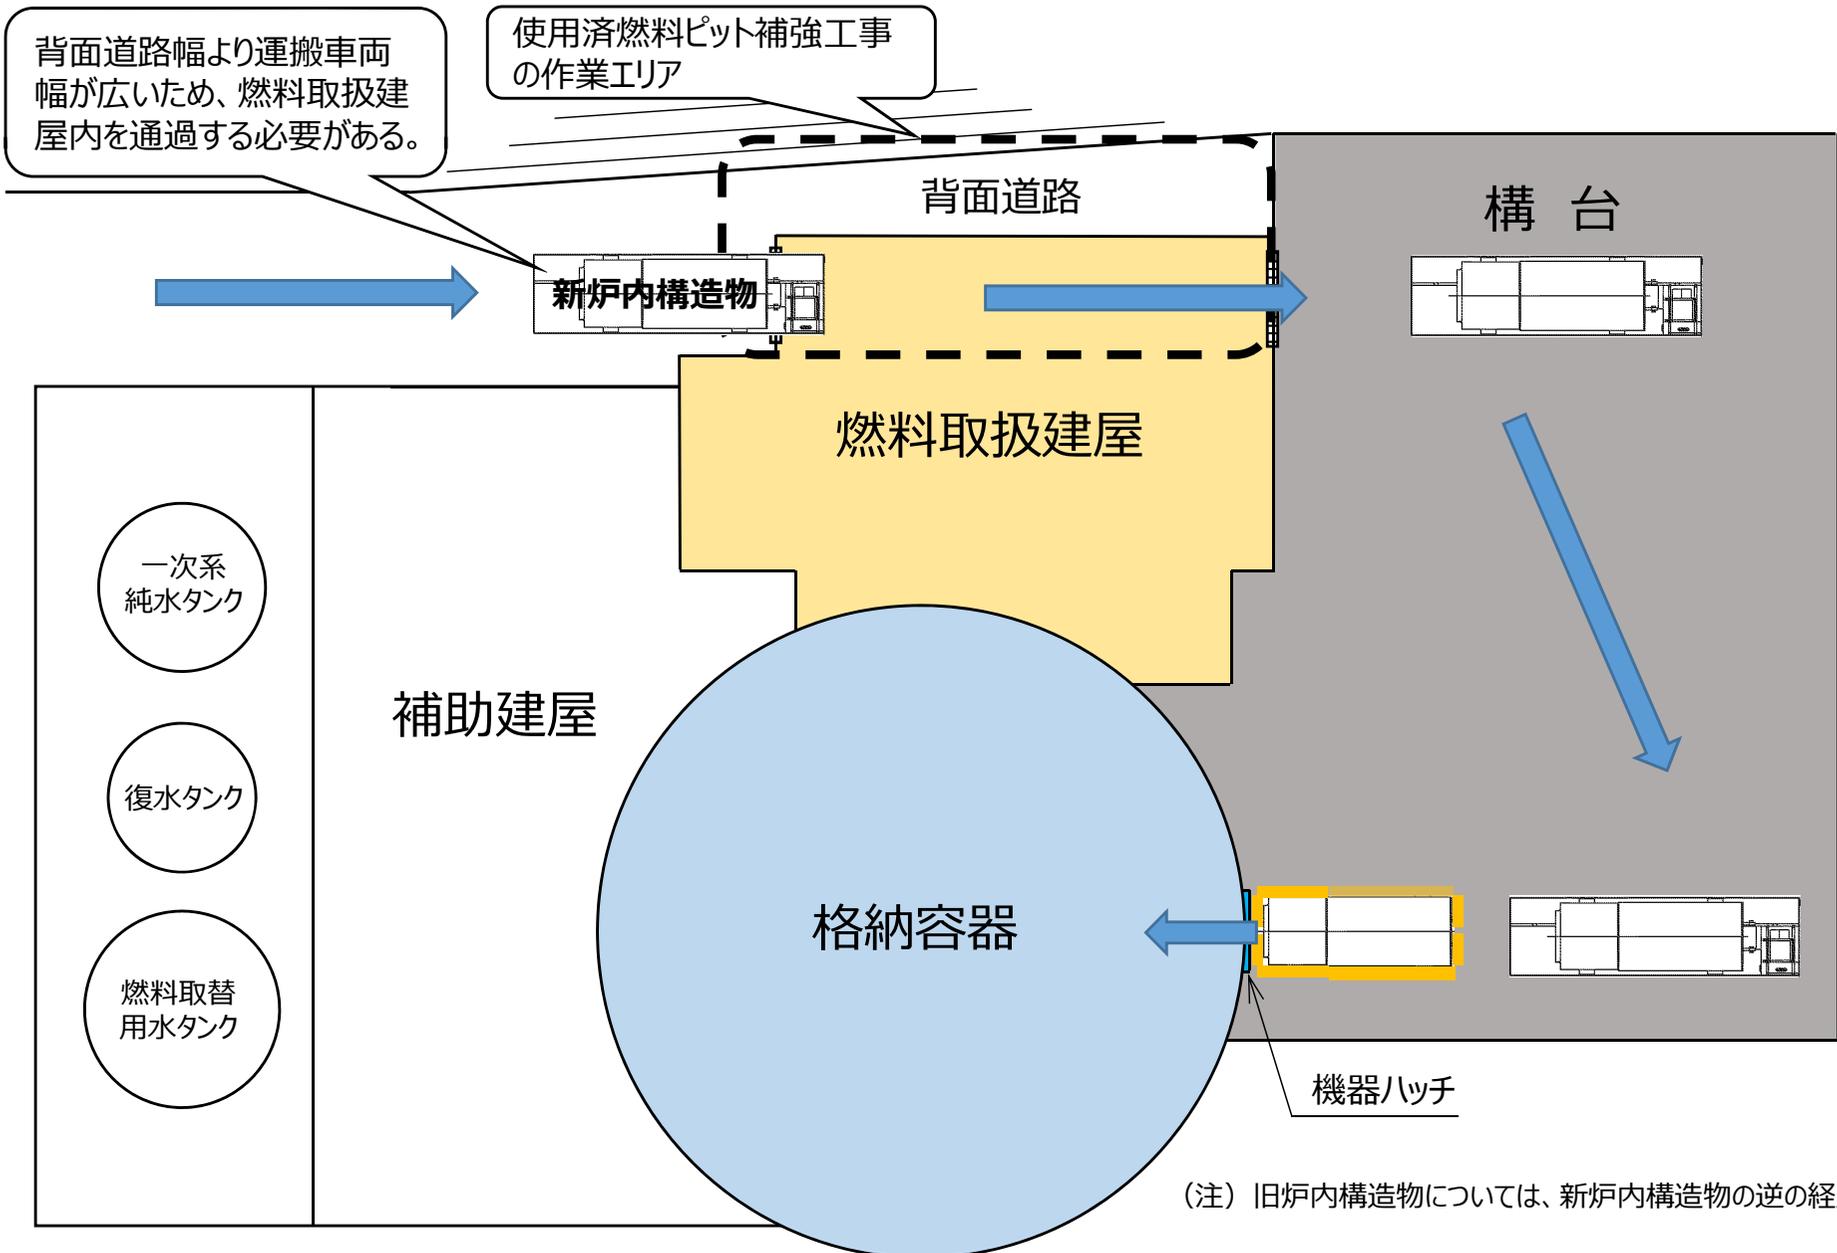
美浜3号機炉内構造物取替工事に伴う炉内構造物の運搬経路

新・旧の炉内構造物の運搬については、燃料取扱建屋内および構台上を経路としていることから、使用済燃料ピット補強工事および32m構台設置工事の完了後に実施。

(注) 旧炉内構造物については、新炉内構造物の逆の経路で搬出

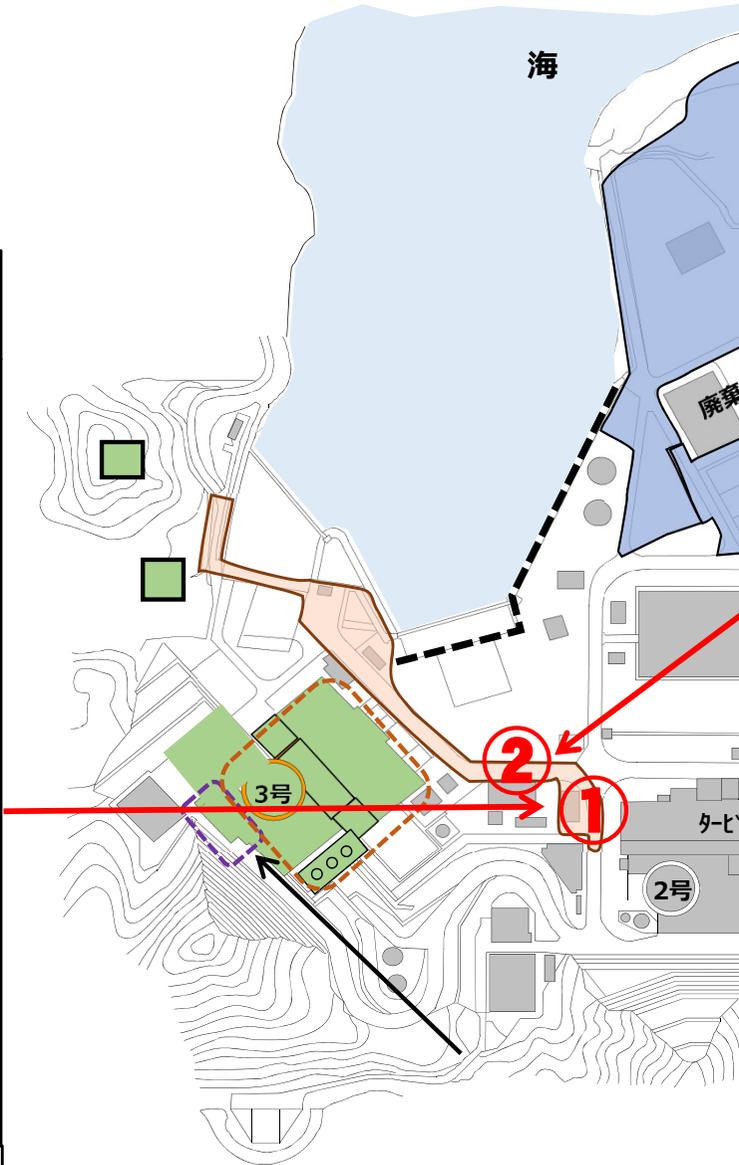
防潮堤
【新規制基準対応】

防潮堤完成高さ 海拔5.5m

土砂
地表面
土砂
-24m
-30m
土砂
岩盤
[断面イメージ]

<掘削深さ>
(地表面から)
計画 約-30m
実績 約-24m

①地盤(土砂)の掘削状況

防潮堤構築中

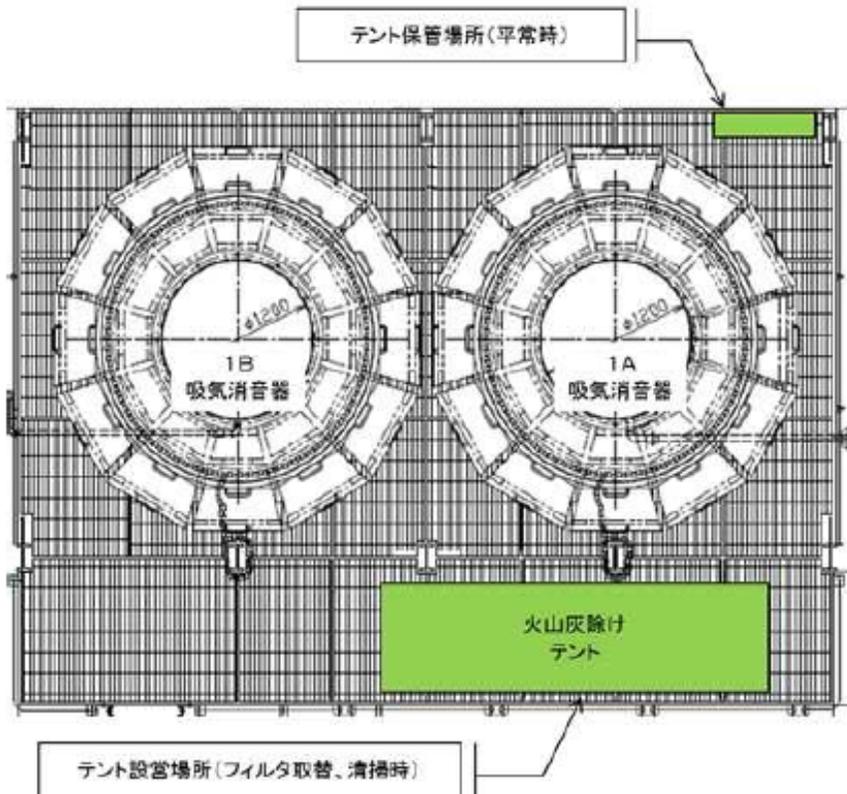
図 1 火山灰除けテント設営位置図

図 1 : 吸気消音器近傍に仮設テントを設置。

吸気消音器のフィルタ位置は、足場（グレーチング）から約1mの位置にあり、容易にアクセス可。

高浜 1, 2号機の非常用ディーゼル発電機吸気フィルタの清掃方法については、屋外テントを設置し、対応します。
