美浜・大飯・高浜発電所の 安全性向上対策の実施状況等

参考資料

2019年11月27日

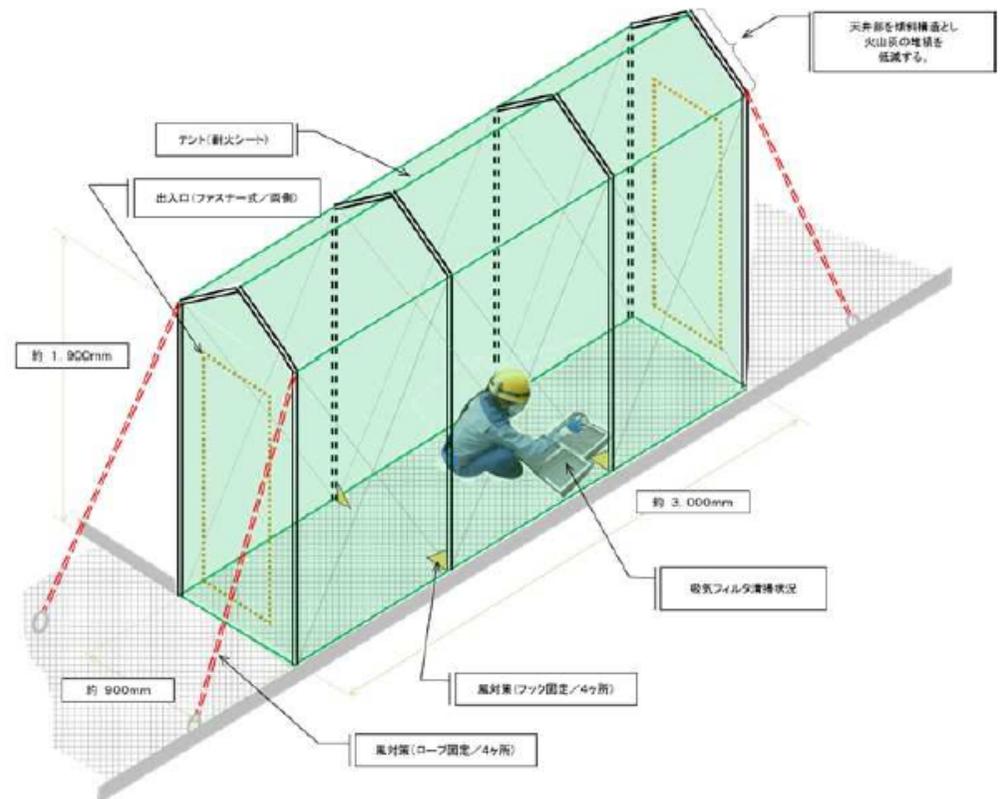
図 2 火山灰除けテントイメージ図

図 2 : 火山灰除けテントイメージ

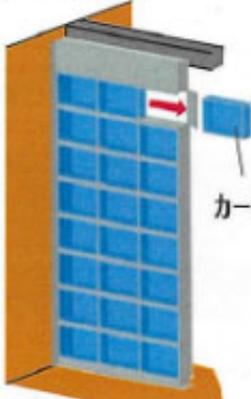
<p>カートリッジフィルタ</p> <p>大飯3, 4号機</p>

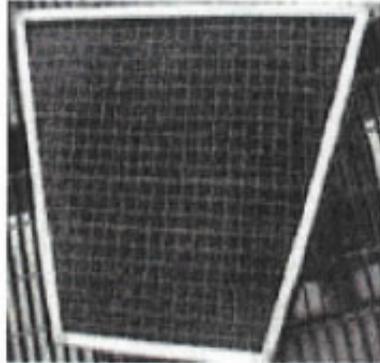
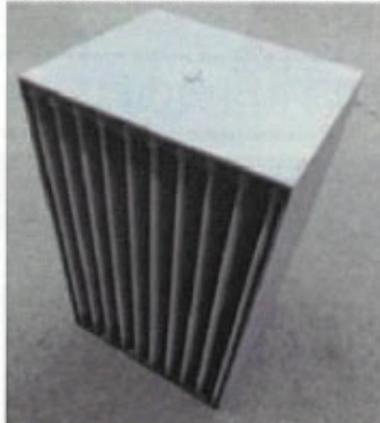
<p>カートリッジフィルタ</p>	<p>改良型フィルタ</p>

<p>○フレーム構造の変更なし ○作業要領の変更なし</p>	<p>改良型フィルタ (新型)</p>

フレーム構造を変更することなく、内部構造及び材質を変更することで捕集容量を向上。

旧型：20,000g/m² ⇒ 新型：50,000g/m²

○フィルタの構造を変更し、火山灰の捕集容量を向上させた新型のフィルタを導入

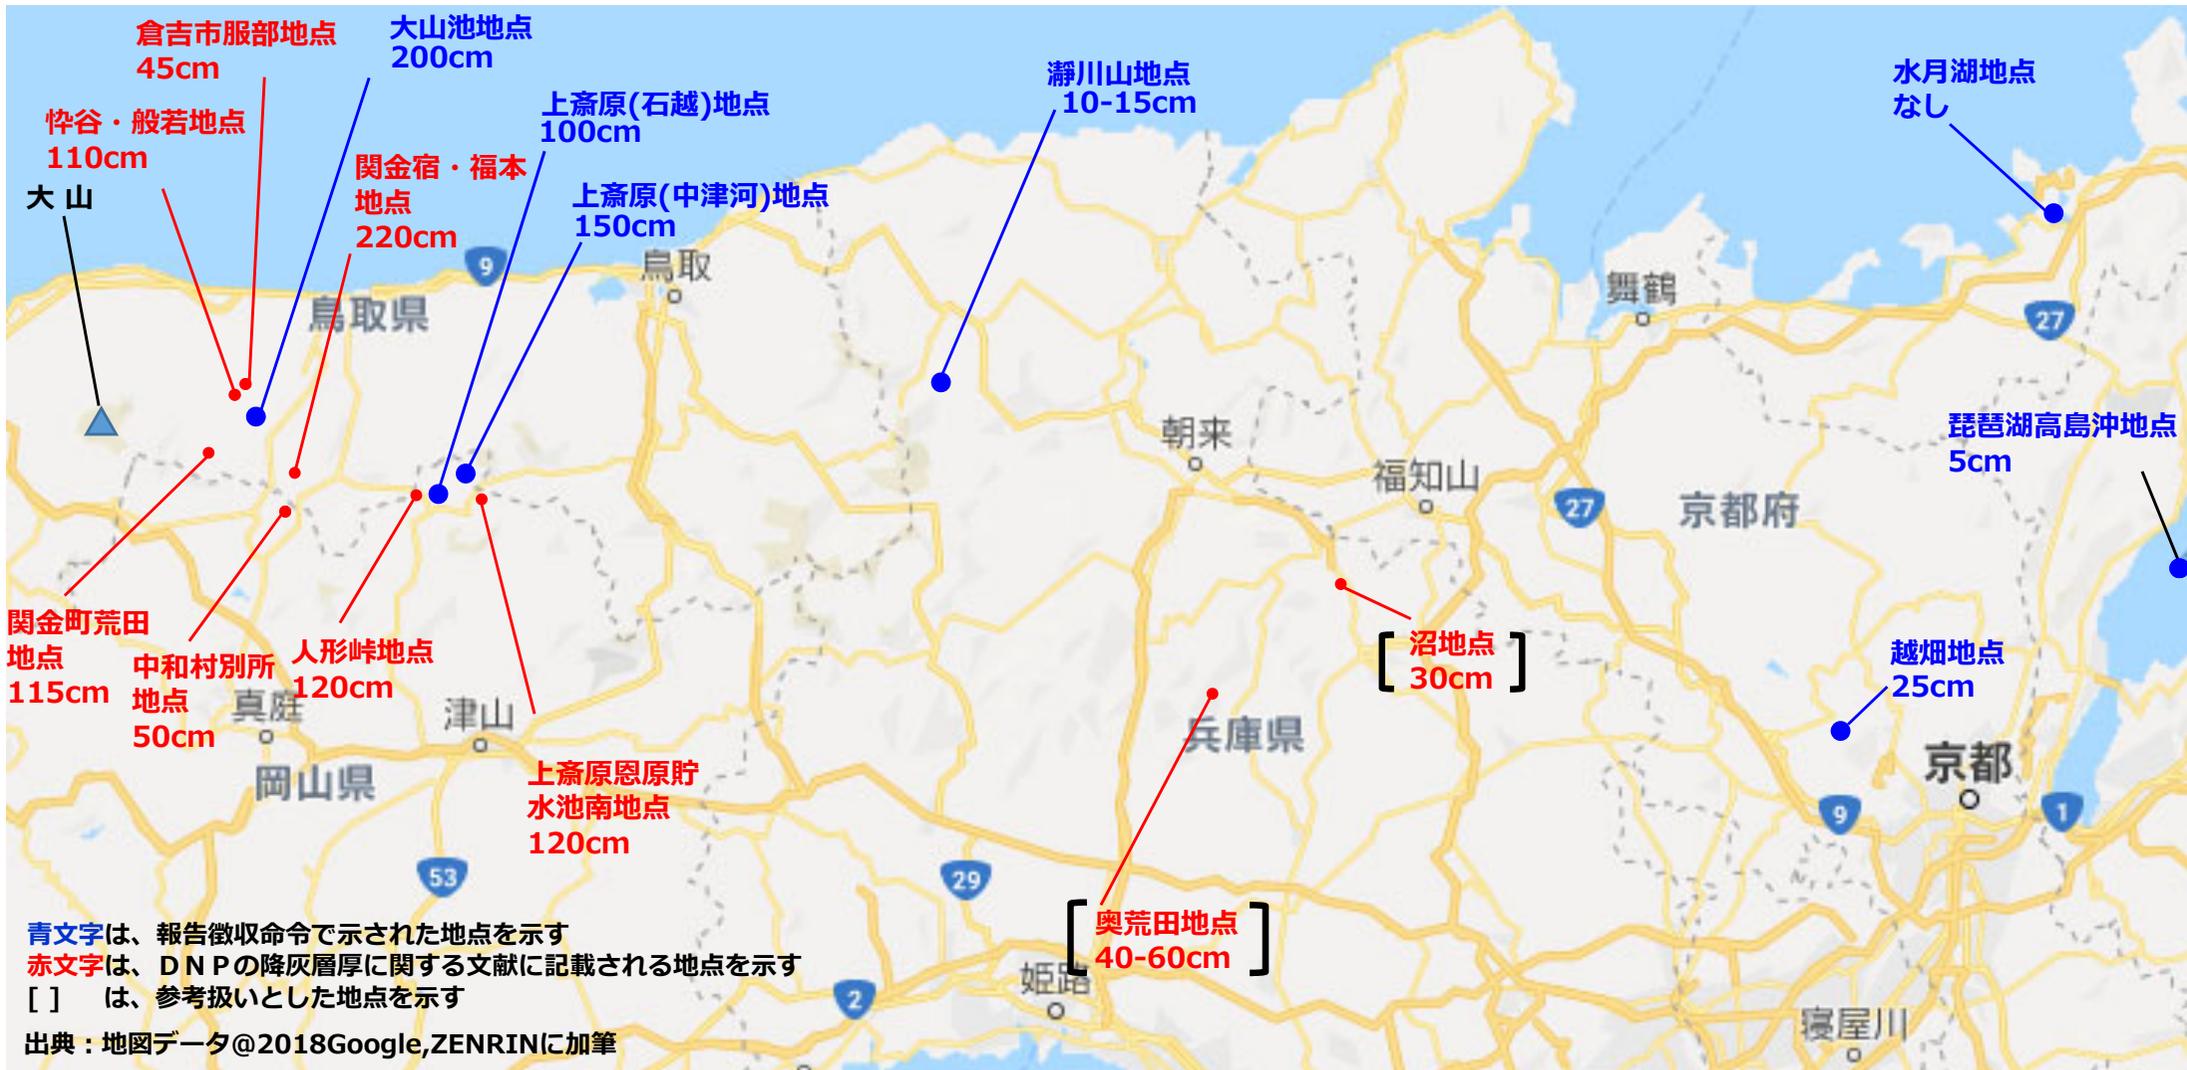
降下火砕物シミュレーション（設置変更許可申請）

下図の情報から求められるDNPの噴出規模のうち、最大噴出量である11.0km³を採用し、各発電所におけるこれまでの既許可と同じ手法により降下火砕物の最大層厚を算出。（噴出量以外の条件は、これまでの既許可において各発電所で最大層厚を算出したケースと同一の値を採用）

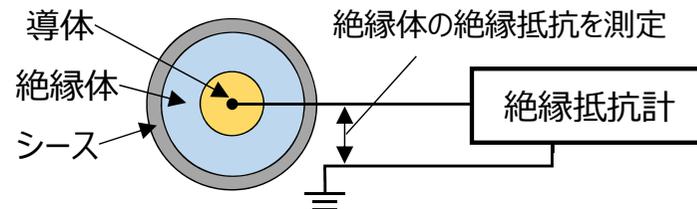
＜絶縁抵抗測定＞

絶縁抵抗測定は、防火シートで覆う必要のないケーブル終端部(端子部)で行なうため、難燃ケーブルと非難燃ケーブルで保守管理方法に違いはない。

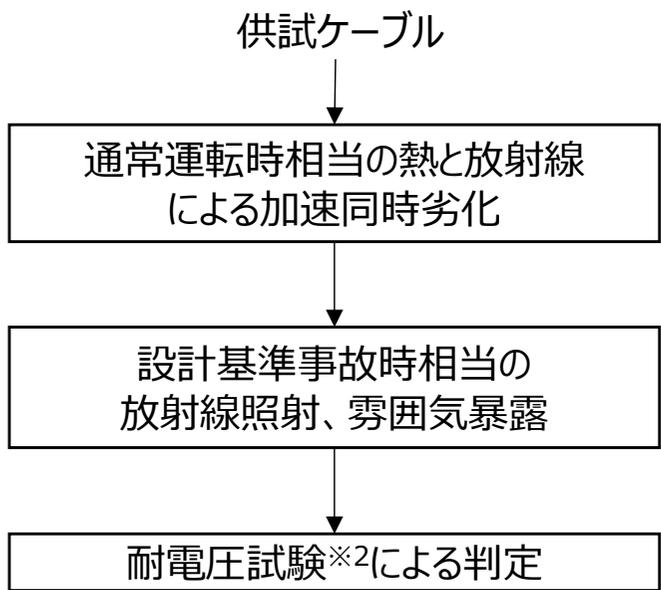
試験手順及び健全性判定方法※1

- ・事故環境下で機能要求されるケーブル(高浜1、2号機で合計約300本)の高経年化技術評価においては、通常運転時の劣化及び事故時の劣化を考慮した長期健全性試験により、ケーブルの絶縁特性に対しての60年間の健全性を評価。
- ・健全性評価の結果、2本のケーブルのみ取替えが必要となり、それ以外のケーブルについては60年以上の健全性を確認。
- ・なお、60年までの健全性が確認できていない2本のケーブルについては、余寿命までに取替え。

対象プラント	ケーブル総数	取替えが必要なケーブル本数 (寿命年)
高浜1号機	約150本	1本 (54年) →50年までに取替え
高浜2号機	約150本	1本 (47年) →45年までに取替え

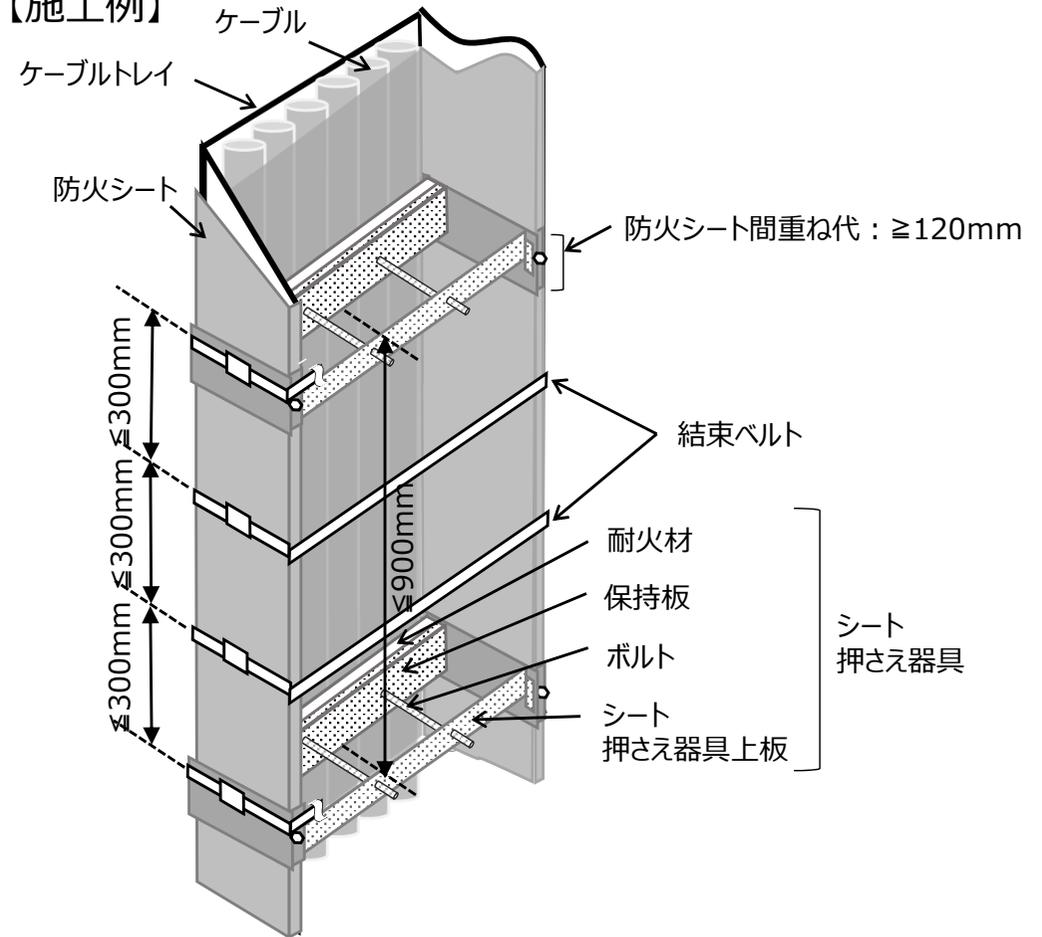
【施工例】

ケーブルが露出しないように、ケーブル及びケーブルトレイを不燃材の防火シート※で覆い複合体とする。

【シート押さえ器具】
保持板 (SGCC※)

耐火材
(セラミックファイバー)

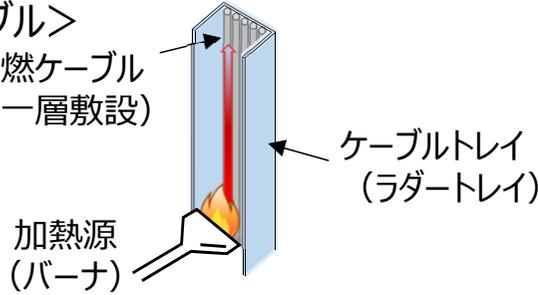
<p>試験方法</p>	<p><難燃ケーブル> 難燃ケーブル (一層敷設) ケーブルトレイ (ラダートレイ) 加熱源 (バーナ)</p>

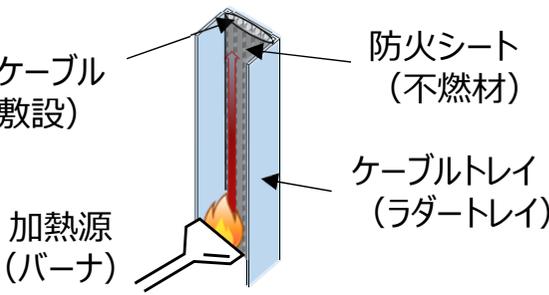
<p><複合体> 非難燃ケーブル (一層敷設) 防火シート (不燃材) ケーブルトレイ (ラダートレイ) 加熱源 (バーナ)</p>

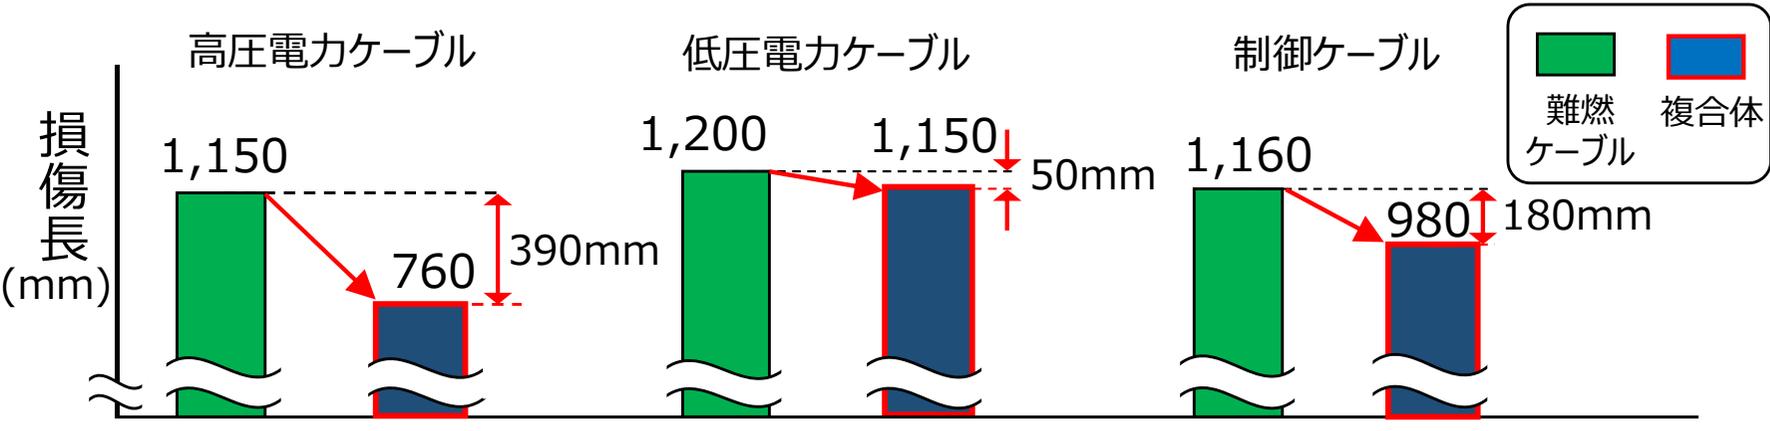
<p>ケーブルの損傷長を確認</p>	<p>複合体の損傷長を確認</p>																
<p>試験条件</p>	<p>20kW</p>																	
<p>試験結果</p>

ケーブル種類	難燃ケーブル (mm)	複合体 (mm)	差 (mm)	高圧電力ケーブル	1,150	760	390	低圧電力ケーブル	1,200	1,150	50	制御ケーブル	1,160	980	180
ケーブル種類	難燃ケーブル (mm)	複合体 (mm)	差 (mm)															
高圧電力ケーブル	1,150	760	390															
低圧電力ケーブル	1,200	1,150	50															
制御ケーブル	1,160	980	180

全てのケーブル種類において複合体は燃え止まり、難燃ケーブルを上回る耐延焼性を有していることを確認

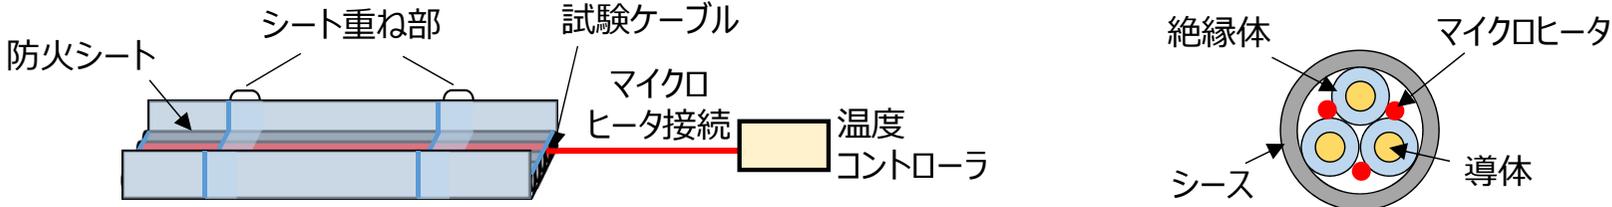
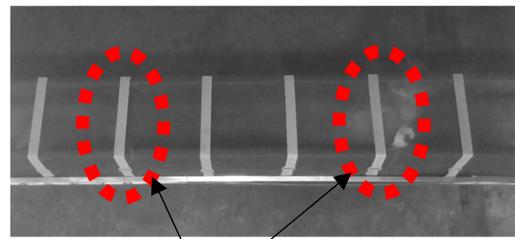
<p>試験方法</p>

<p>防火シート、シート重ね部、試験ケーブル、マイクロヒータ接続、温度コントローラ、絶縁体、マイクロヒータ、シース、導体</p> <p>一層敷設した高圧電力ケーブル内の一条に対して、マイクロヒータを取り付け、絶縁体及びシースの発火温度を超える温度で加熱。一定時間後、複合体内部においてケーブルから発生する可燃性ガス及びケーブルが発火することを確認。ケーブル等が発火した場合は複合体内部の火災について外部への露出の有無を確認。</p>						
<p>ケーブル</p>	<p>(高圧電力) 架橋ポリエチレン絶縁、ビニルシース</p>						
<p>試験条件</p>	<p>マイクロヒータ温度 650℃</p>						
<p>試験結果</p>

<p>シート重ね部</p> <table border="1" data-bbox="1272 1082 1975 1273"> <thead> <tr> <th>判定基準</th> <th>結果</th> <th>判定</th> </tr> </thead> <tbody> <tr> <td>複合体内部の火災が外部に露出しないこと</td> <td>無</td> <td>合格</td> </tr> </tbody> </table>	判定基準	結果	判定	複合体内部の火災が外部に露出しないこと	無	合格
判定基準	結果	判定					
複合体内部の火災が外部に露出しないこと	無	合格

複合体内部の火災が外部へ露出しないことを確認

(難燃ケーブルは発火すると周囲に火炎が露出するが、複合体は内部ケーブルが発火しても外部に火炎が露出しない)

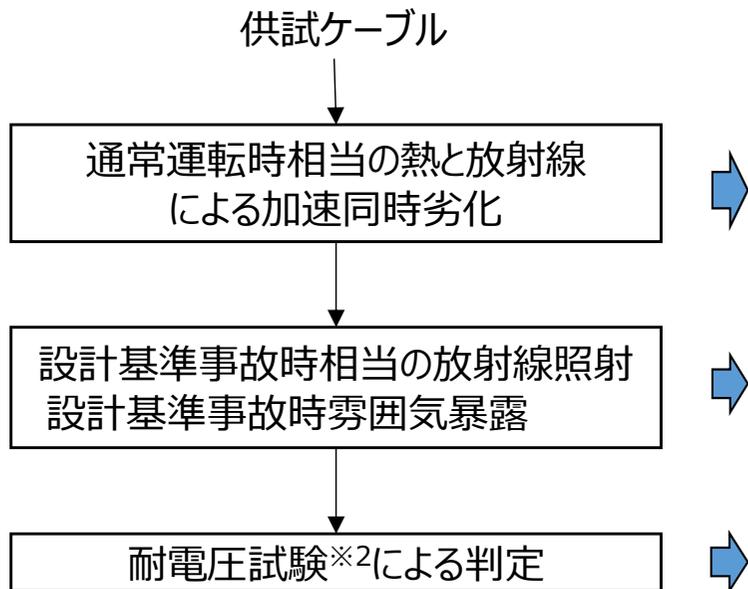
試験手順及び健全性判定方法※1

① 長期健全性試験 (運転による劣化と事故時条件を付与)

最大劣化条件 (温度-放射線-時間)	100℃ - 94.8Gy/h - 4,003時間
-----------------------	------------------------------

集積放射線	1,500kGy
最高温度	190℃
最高圧力	0.41MPa[gage]

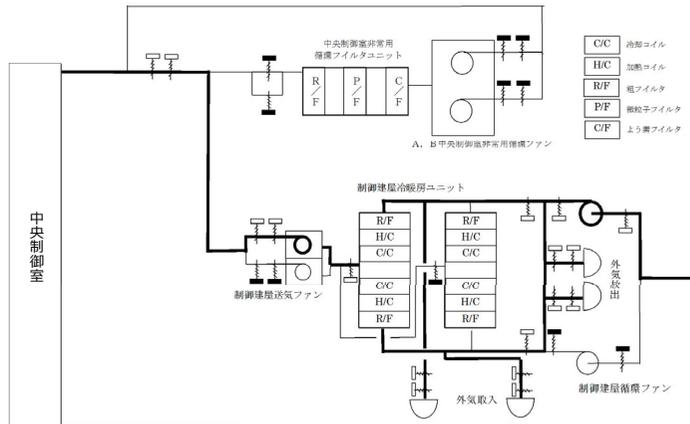
○通常運転時

※：中央制御室換気設備の系統構成の概要を下図に示す。(A系列のみ記載)

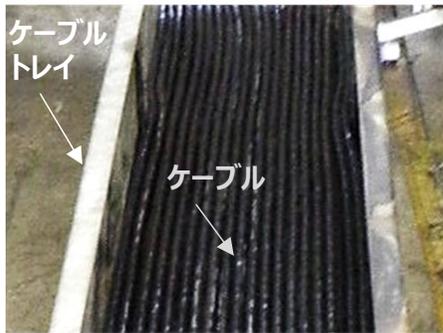
【施工前】

① 防火シートの施工方法

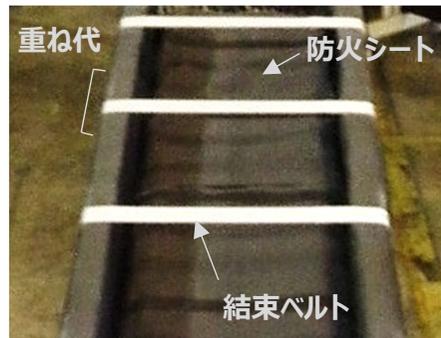
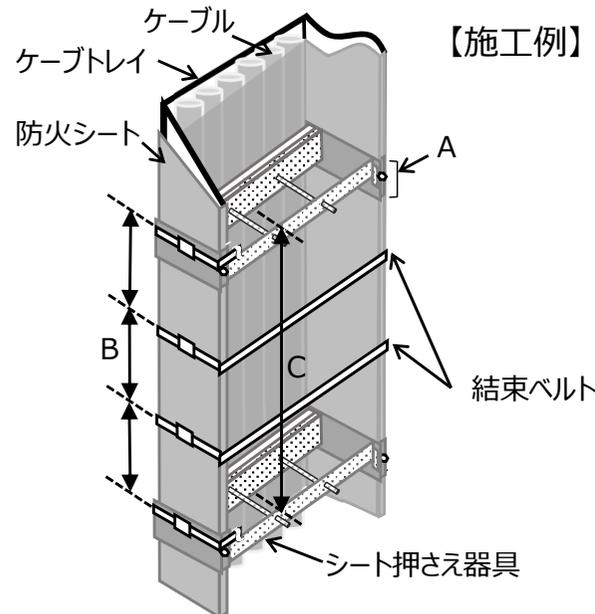
【施工後】

下記の寸法を満たすように施工

- A. 防火シート間重ね代：
≥120mm
- B. 結束ベルト間隔：
≤300mm
- C. シート押さえ器具間隔：
≤900mm

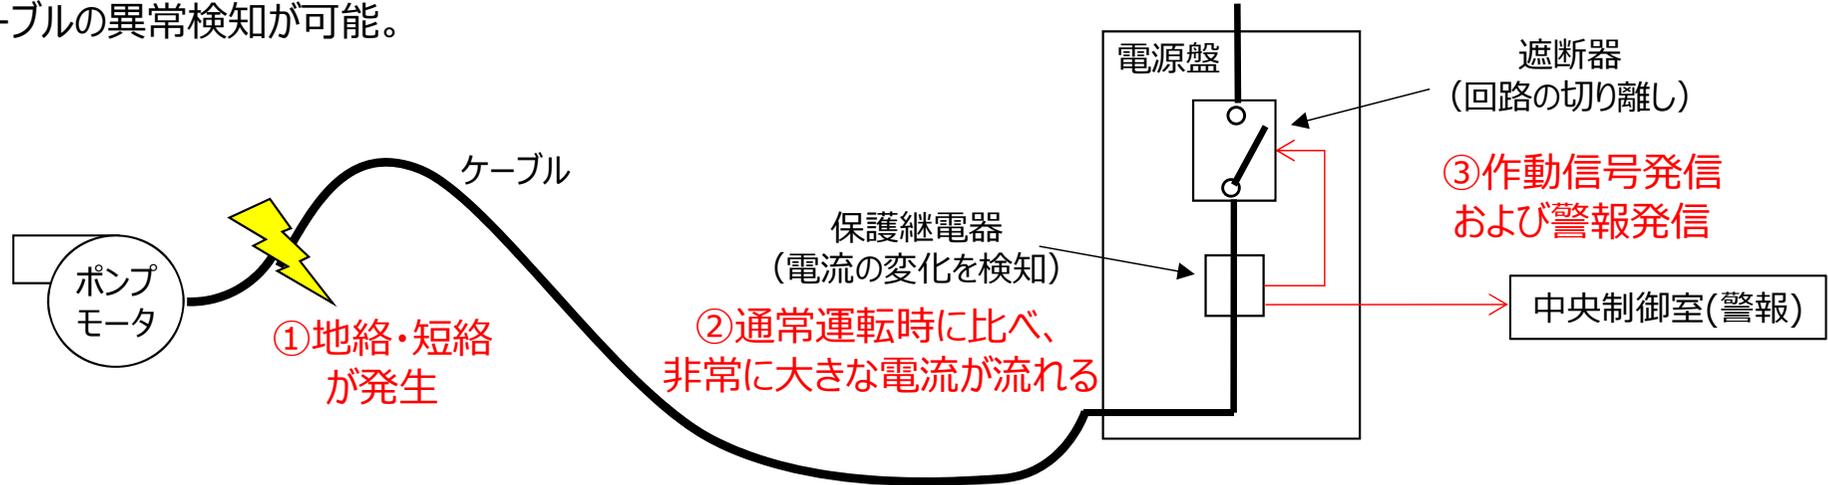
○「地絡・短絡」の検知

- ・ ケーブルに地絡・短絡が発生した場合、通電電流の変化により保護継電器が作動し、遮断器が回路を切り離すことで、ケーブルの異常箇所を隔離するとともに、中央制御室に警報を発信。
- ・ 難燃ケーブルと非難燃ケーブルで異常検知方法に違いはなく、防火シートによる防火措置を施工した後も、これまでどおりケーブルの異常検知が可能。

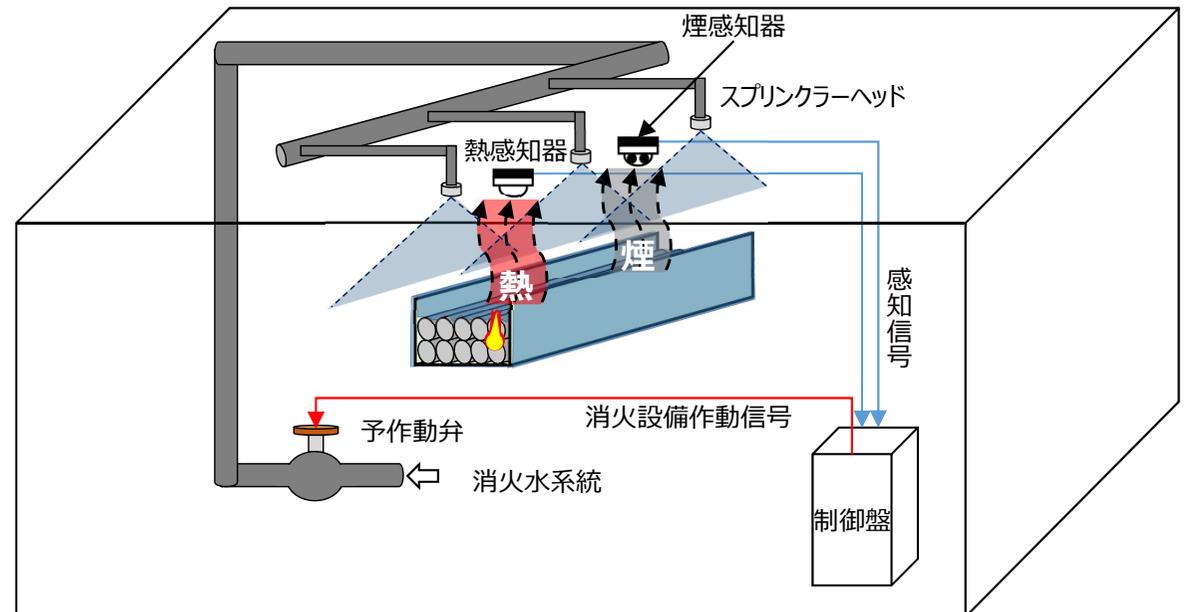
同一区画内に安全系ケーブルトレイ2系統が設置されている箇所については、どちらか1系統のケーブルトレイに対して1時間耐火隔壁とケーブルトレイ消火設備を設置し、システムを分離。

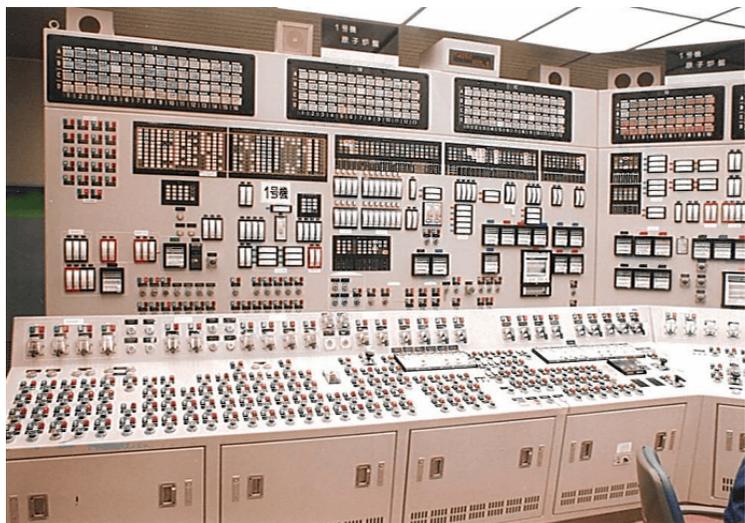
既設中央制御盤

従来の中央制御盤上にある指示計による監視から、運転コンソールのディスプレイ及び大型表示装置での監視に変更。

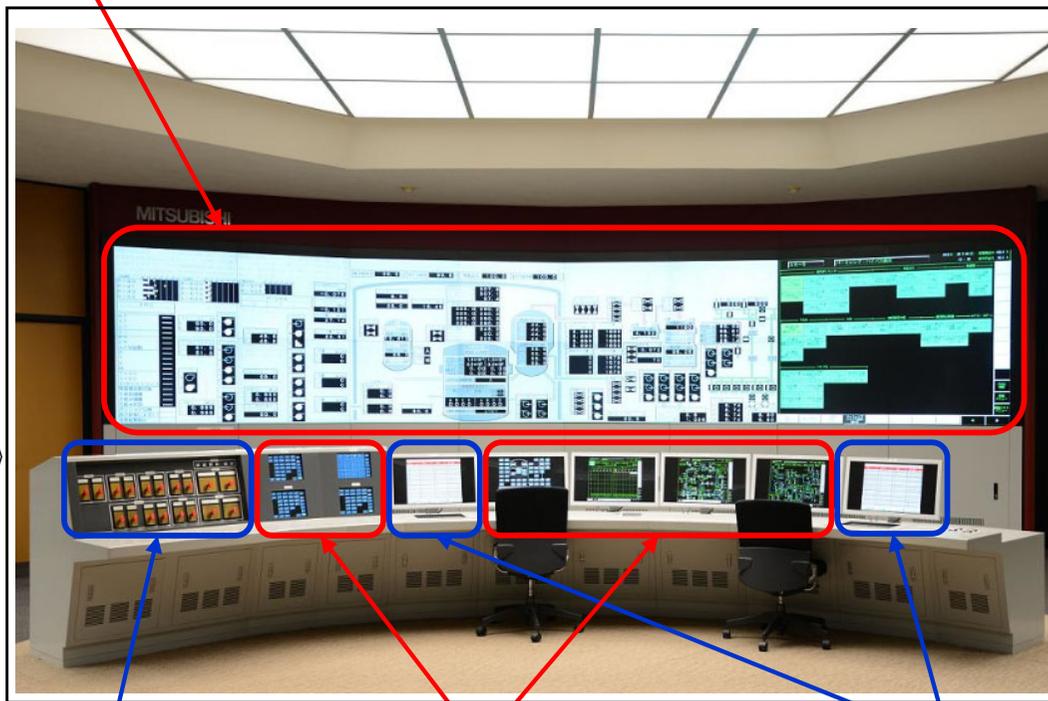
デジタル式中央制御盤 (イメージ図)

大型表示装置

プラント全体をビジュアル化し、プラント全体の把握を容易化することにより、運転員間の共通認識情報を提供可能とした大型表示画面を採用。(監視性向上)

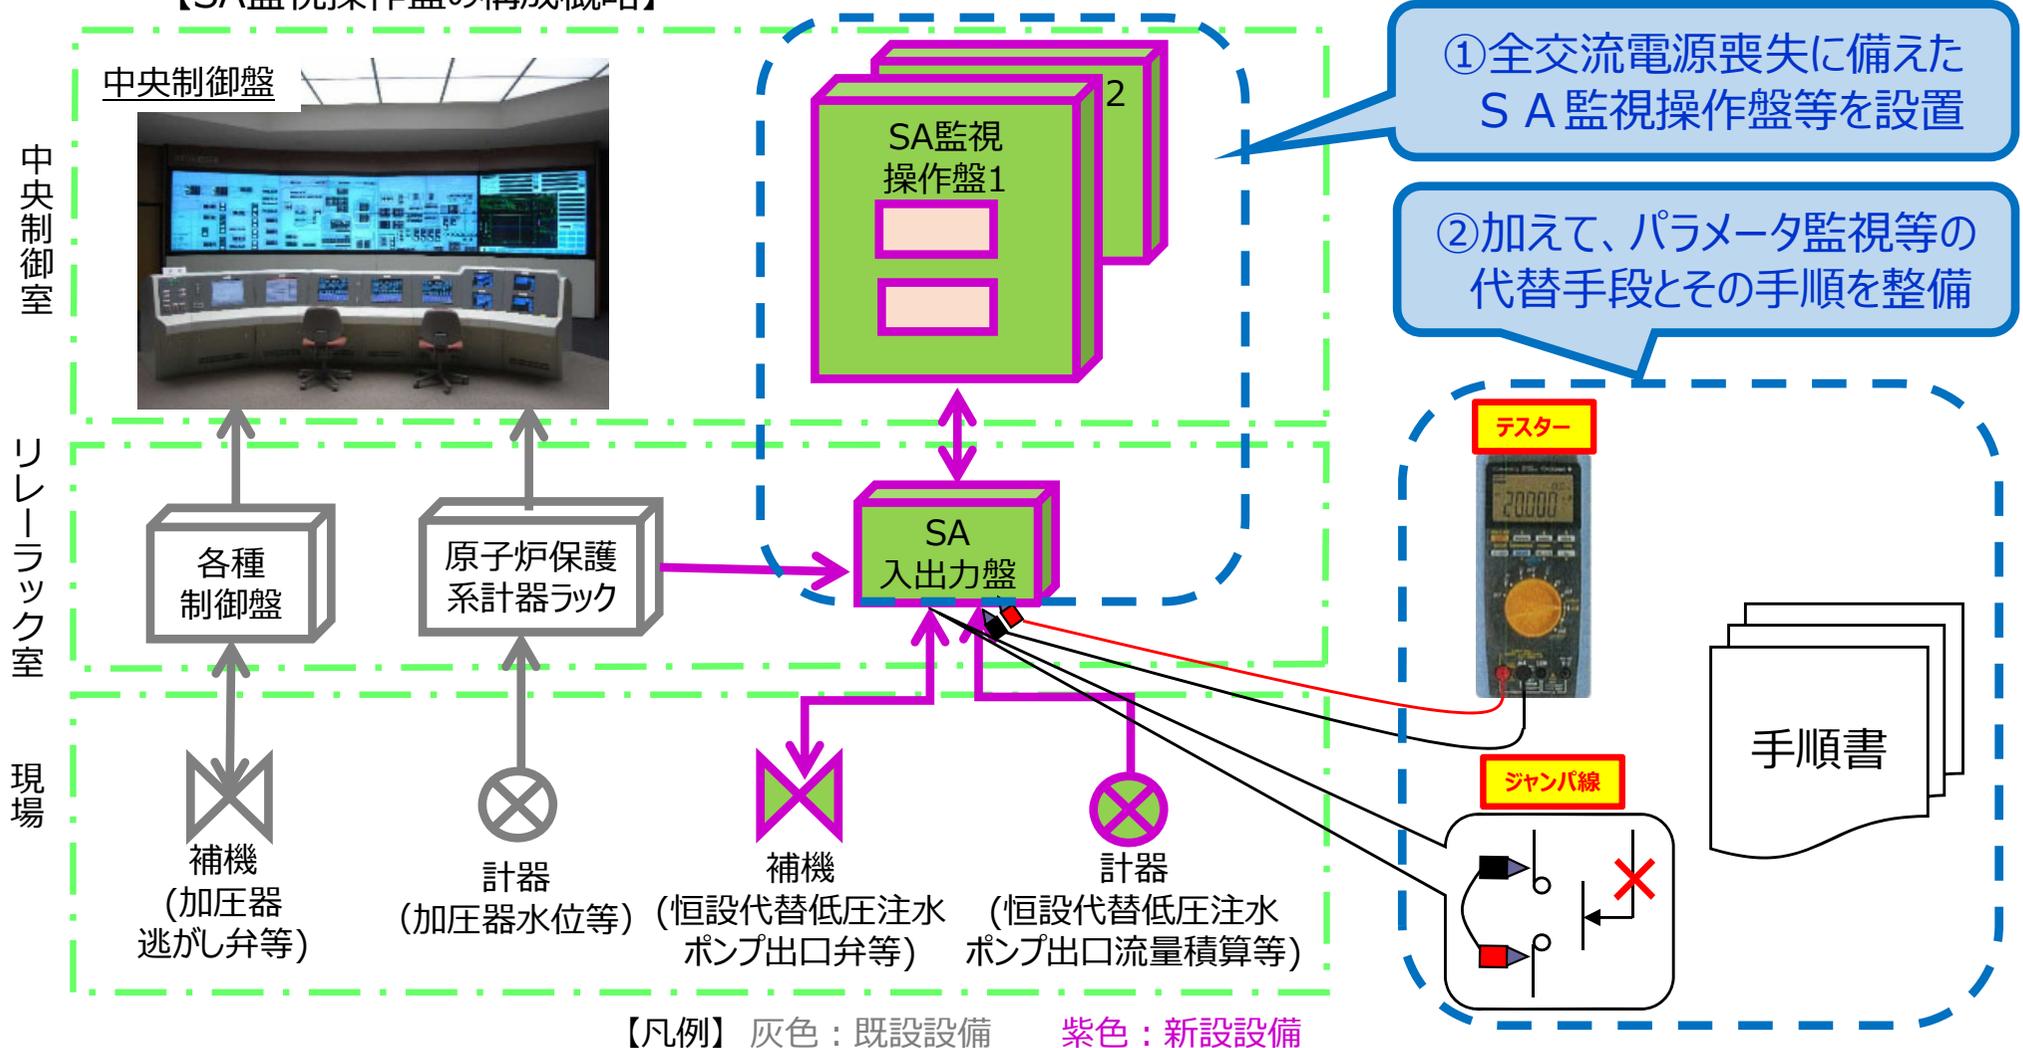
【SA監視操作盤の構成概略】

- 福島第一原子力発電所事故を踏まえ、新規制基準のシビアアクシデント(SA)対応設備として、全交流電源喪失時でも必要な監視・操作が可能となるよう、中央制御室にSA監視操作盤等を見直し設置。…①
- これに加えて、中央制御盤、SA監視操作盤が活用できなかった場合に備えて、パラメータ監視等の代替手段(テスター、ジャンパ線)を準備するとともに、手順を整備。…②

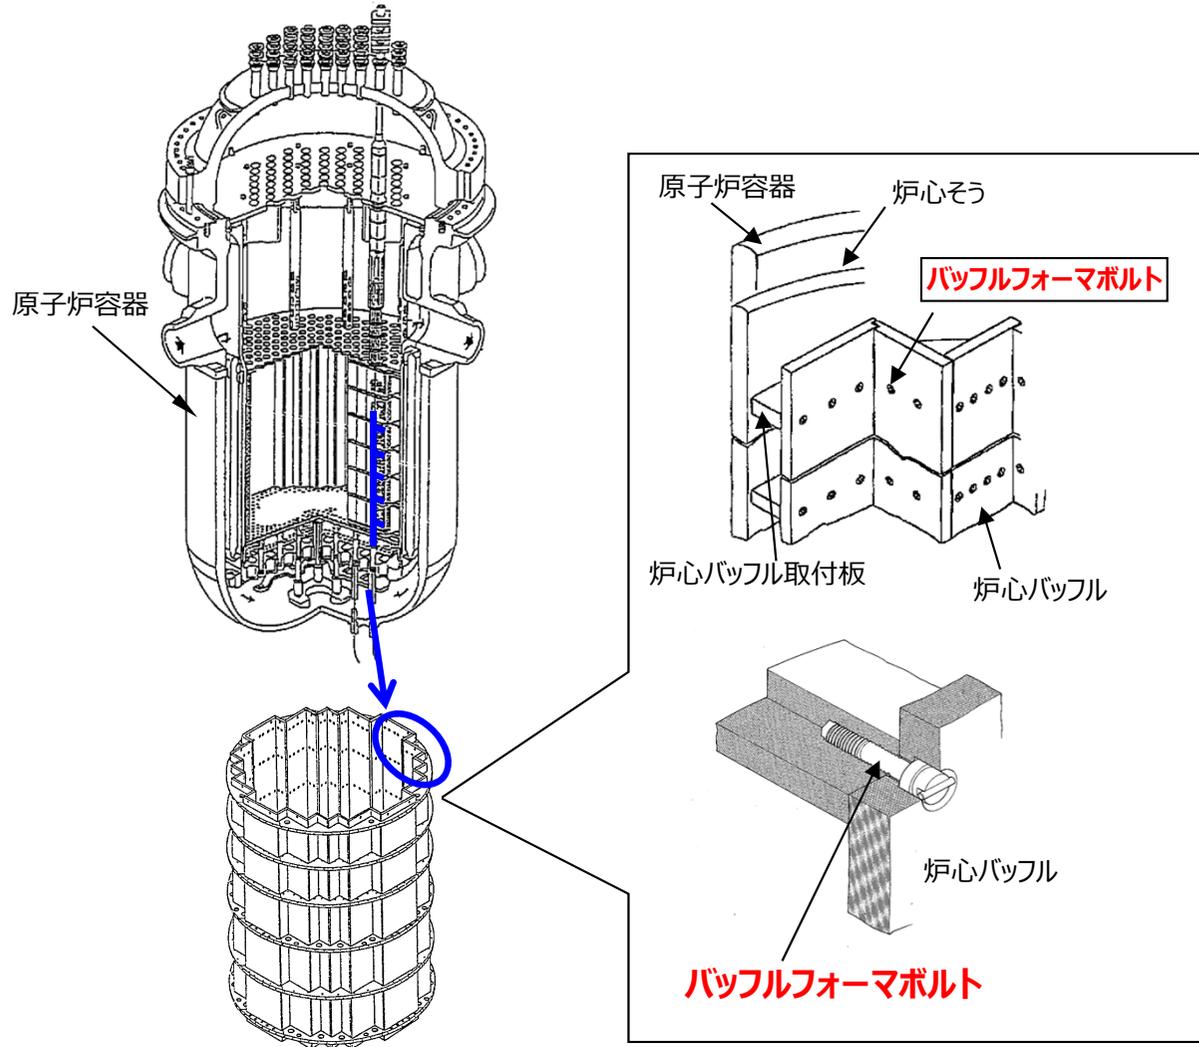
○炉内構造物の構造

バブル構造（炉心バブル、炉心バブル取付板）

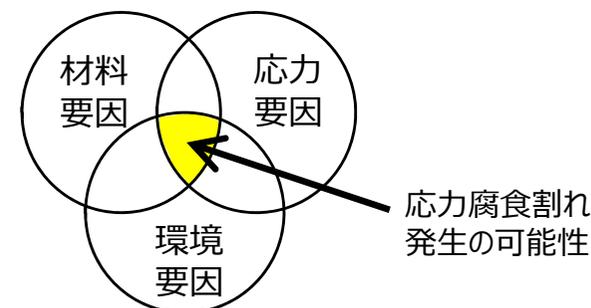
照射誘起型応力腐食割れの発生要因としては、材料、環境及び応力の3つの要因が考えられ、非常に高い中性子照射量を受けたステンレス鋼において発生する可能性がある。

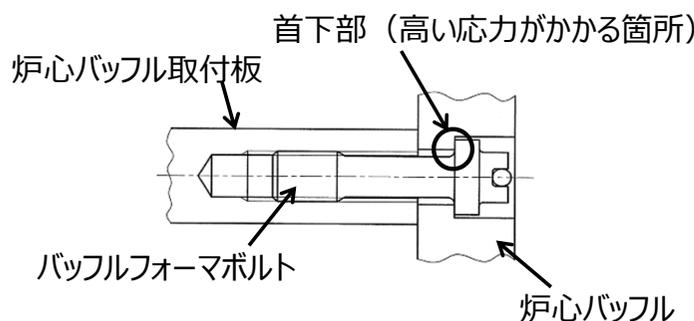
【バブルフォーマボルトの構造】

燃料集合体に1次冷却材を流すための流路を形成する炉心バブルと炉心バブル取付板を締結している。

材料：SUS316CW

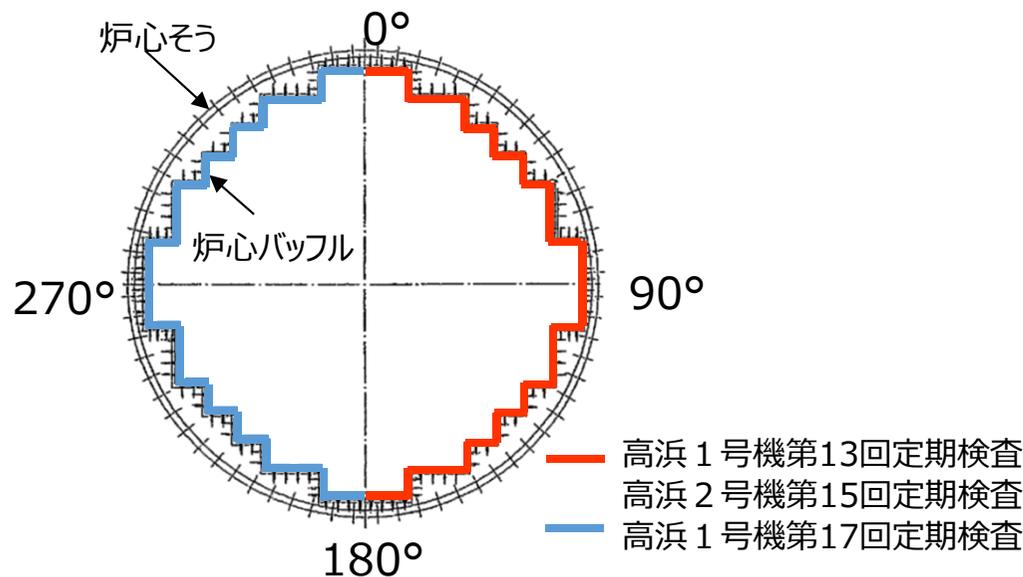
【超音波探傷検査実施範囲※】

- ・定期的に炉内構造物の可視範囲に対して水中カメラによる目視確認を実施し、異常のないことを確認。
- ・バッフルフォーマボルトに対して、高浜1号機は第13回定期検査時(1991～1992年度)、第17回定期検査時(1997年度)に、高浜2号機は第15回定期検査時(1995年度)に、超音波探傷検査を実施し、有意な欠陥のないことを確認。

※：炉心の対称性を勘案し、各定期検査でバッフルフォーマボルト全数の1/2に対して検査を実施
