美浜・大飯・高浜発電所の 安全性向上対策の実施状況等

2020年10月27日

各発電所の安全対策工事等の状況

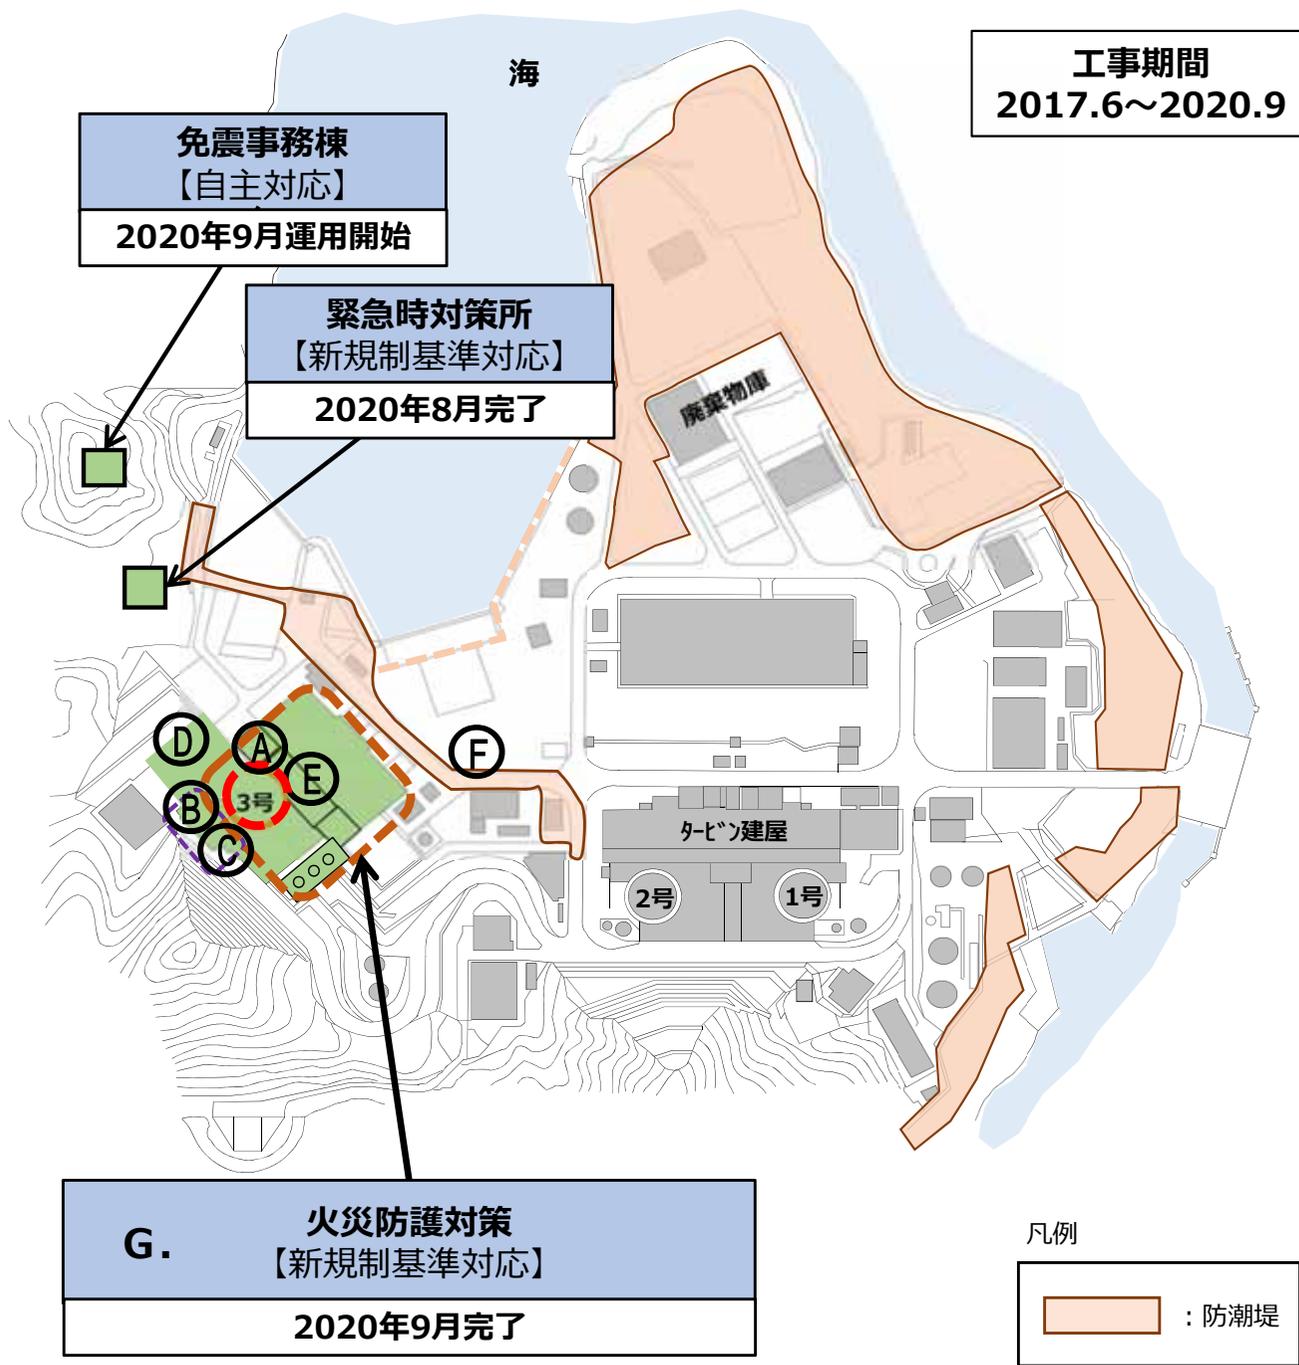
美浜3号機 主な安全性向上対策

A. 炉内構造物取替
【新規制基準対応（耐震）】
2020年6月完了

B. 使用済燃料ピット補強
【新規制基準対応（耐震）】
2020年3月完了

C. 使用済燃料ピットラック取替
【新規制基準対応（耐震）】
2020年4月完了

D. 構台設置
【新規制基準対応（耐震）】
2020年3月完了

E. 中央制御盤取替
【保守性向上】
2020年6月完了

F. 防潮堤設置
【新規制基準対応】
2020年8月完了

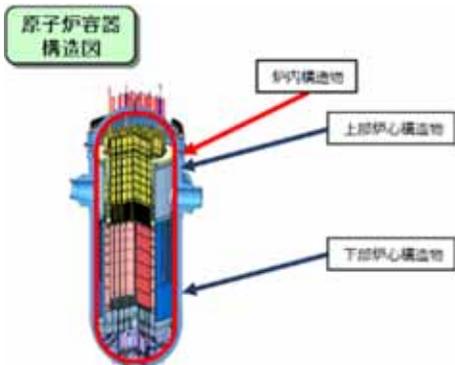
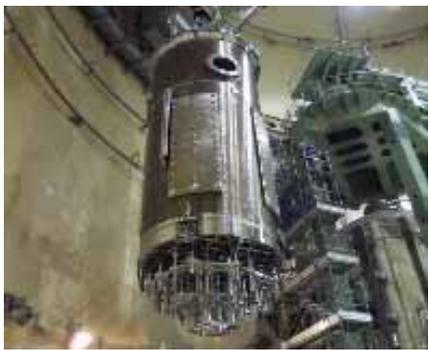
A. 【炉内構造物取替】

・炉内構造物を最新型に取替

【新炉内構造物（外観）】

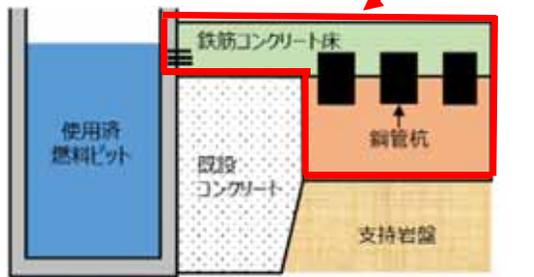
B. 【使用済燃料ピット補強】

・支持岩盤に鉄筋コンクリート造の床の施工、鋼管杭を打設

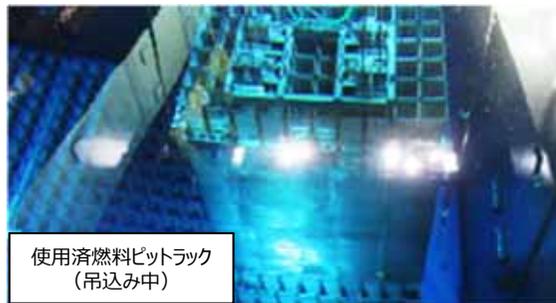
C. 【使用済燃料ピットラック取替】

・床に固定しない「フリースタンディングラック」に取替

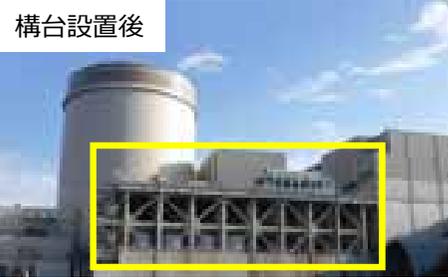
D. 【構台の設置】

・盛土の敷地部を削り、新たに構台を設置

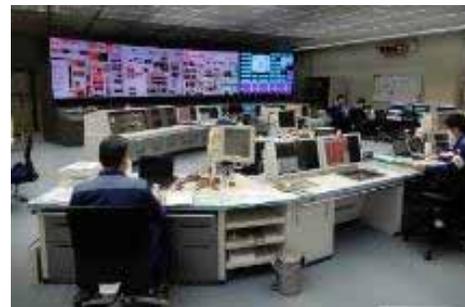
E. 【中央制御盤取替】

・アナログ式から最新のデジタル式に取替

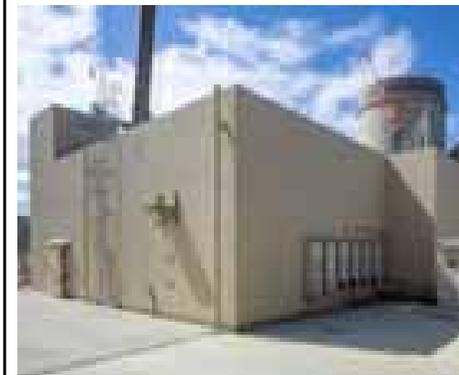
【緊急時対策所】

・事故制圧・拡大防止を図るための対策本部

2020年8月31日
工事完了

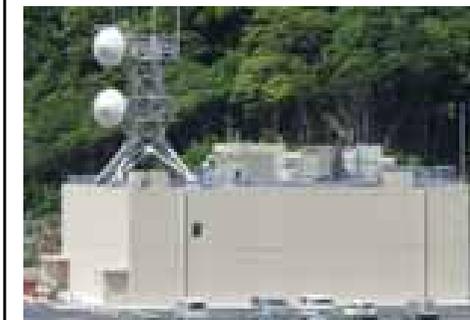
【免震事務棟】

・事故対応が長期化した場合の支援
(要員待機、資機材保管)

2020年9月18日
運用開始

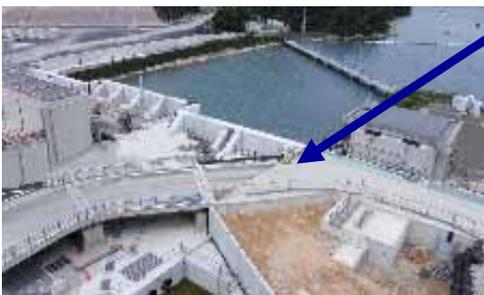
F. 【防潮堤設置】

防潮堤

・耐津波性(T.P.+4.0~4.2m)向上のため防潮堤 (T.P.+5.5~6.0m) を設置

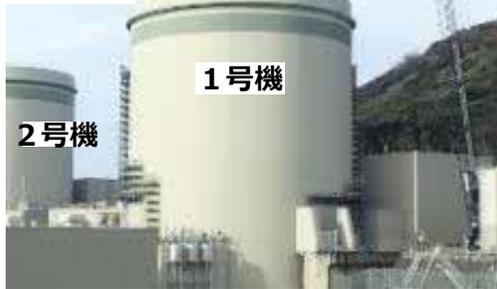
【施工前】

A. 【原子炉格納容器上部遮蔽設置】

- 事故時環境線量の低減を目的に鉄筋コンクリート造のトップドーム（屋根）を設置

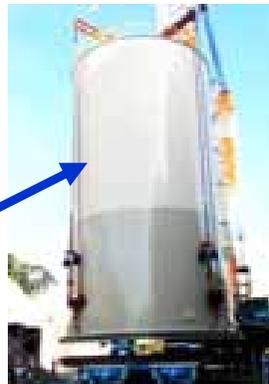
B. 【燃料取替用水タンク取替】

- 耐震裕度を向上させるためタンクを取替

最大厚さ
約30mm→約40mm

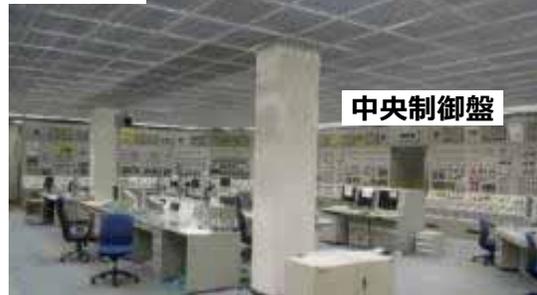
【取替前】

C. 【中央制御盤取替】

- アナログ式から最新のデジタル式に取替

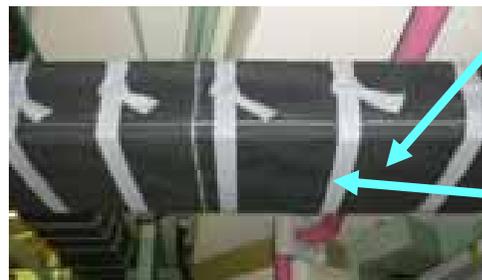
D. 【火災防護対策】

- 重要なケーブルを燃えにくい難燃ケーブルへ引替
- ケーブルトレイに防火シートを施工

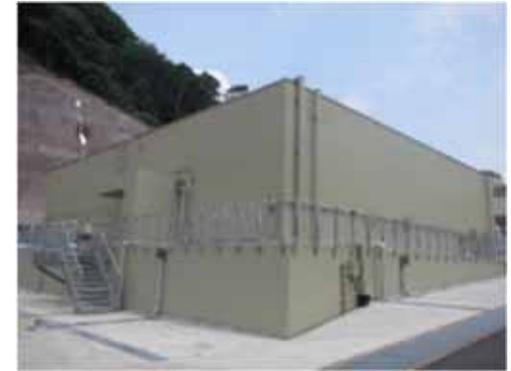
【緊急時対策所】

- 事故制圧・拡大防止を図るための対策本部

2019年6月28日
運用開始

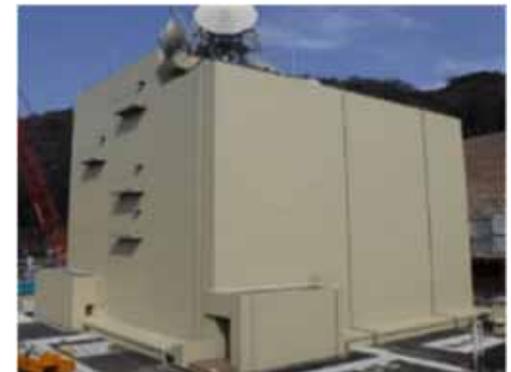
【免震事務棟】

- 事故対応が長期化した場合の支援（要員待機、資機材保管）

2019年3月28日
運用開始

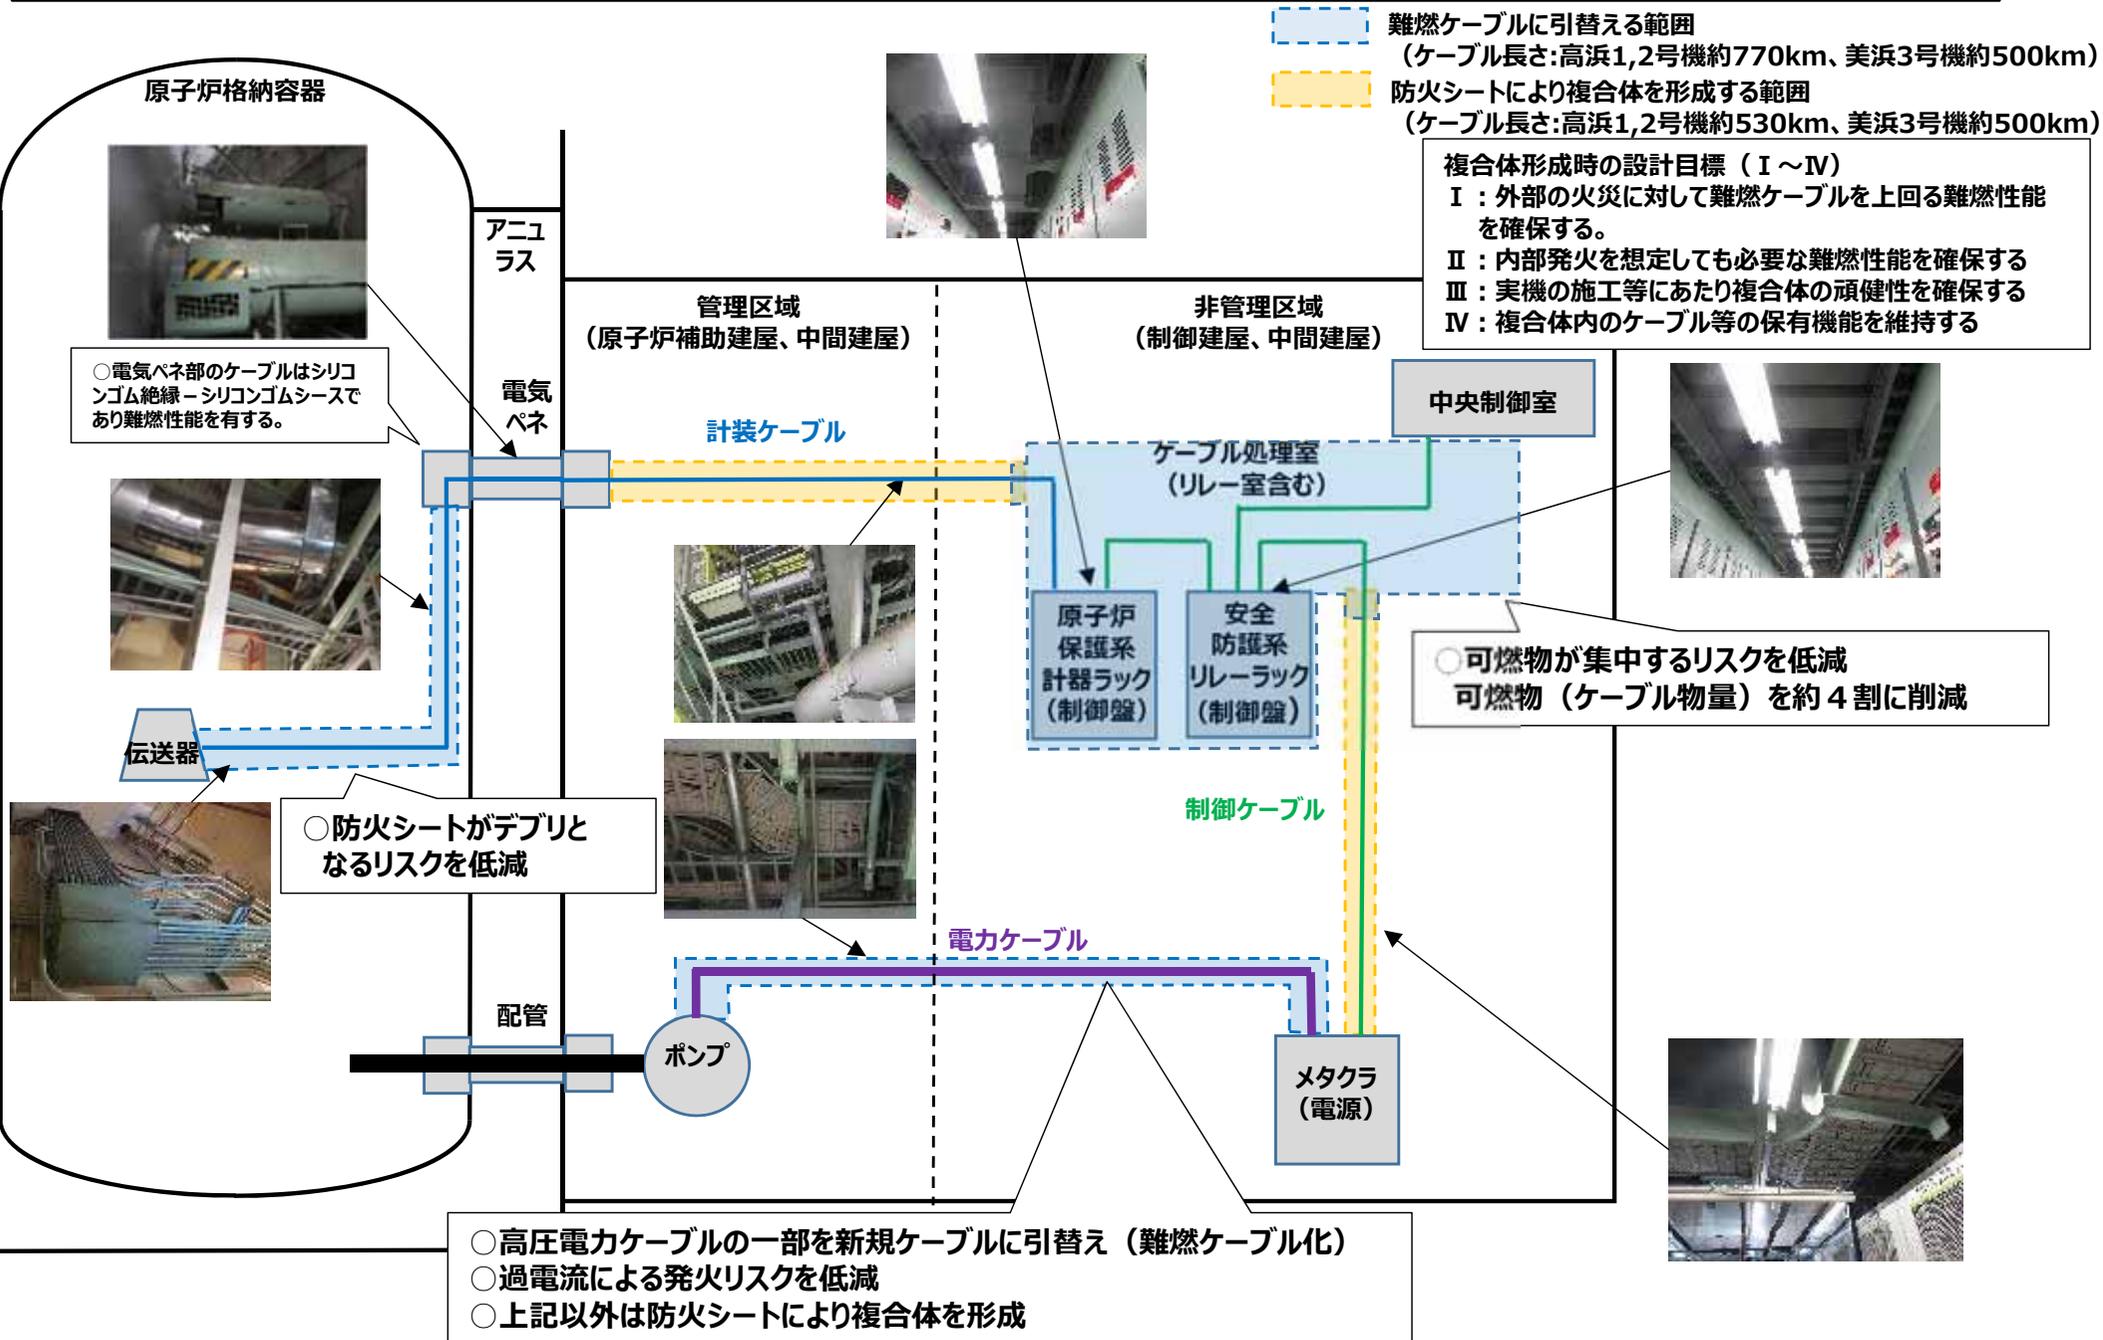
ケーブル火災防護対策工事

非難燃ケーブルについては、不燃材の防火シートによりケーブル及びケーブルトレイを覆った複合体を形成することで難燃性能を確保

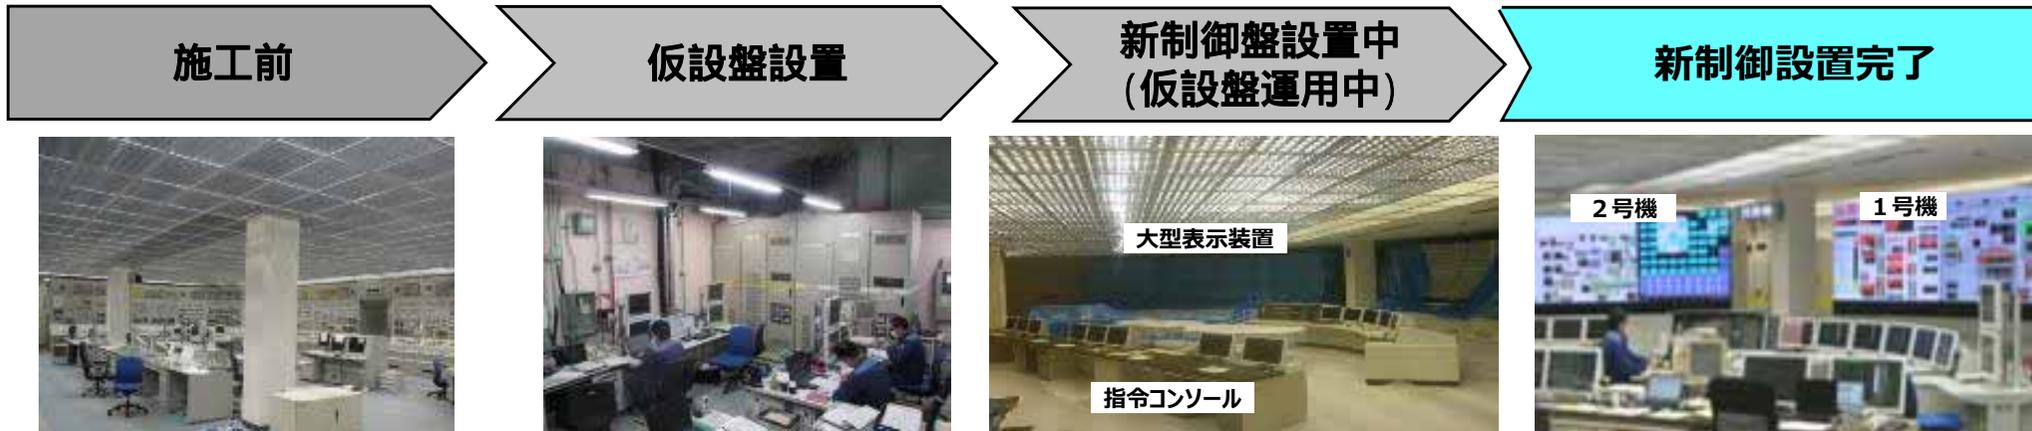
【本体工事の状況（高浜1,2号機）】

中央制御盤取替工事

中央制御盤をアナログ式から最新のデジタル式の操作・監視盤に取替えを行い、大型表示装置やディスプレイ（タッチパネル）での操作や監視をできるように変更する。

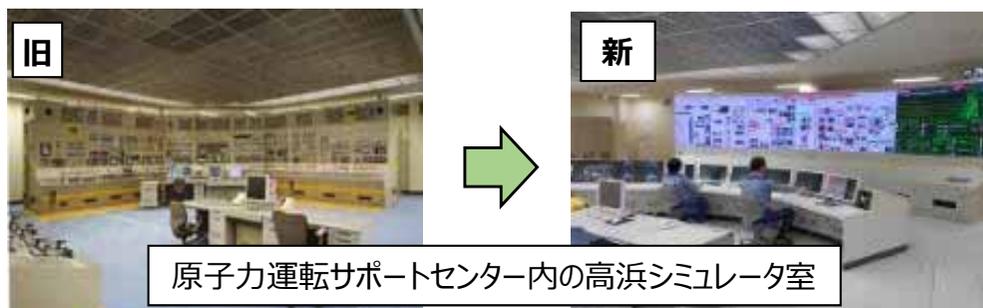
【シミュレータ設置、習熟訓練の状況】

新型中央制御盤運用開始に先立ち、運転員の習熟訓練を実施

実施内容	
盤慣れ訓練	<ul style="list-style-type: none"> ・VDU画面の選択 ・警報発信時の対応
通常操作訓練	<ul style="list-style-type: none"> ・ユニット起動、停止 ・定期点検、起動時の各種検査等の対応
事故・故障対応訓練	<ul style="list-style-type: none"> ・主給水管破断等のDB事象対応 ・S/G除熱機能の維持等のSA事象対応 ・多重故障対応、新型制御盤特有の故障対応
SA対応訓練	<ul style="list-style-type: none"> ・成立性確認訓練
フォローアップ訓練 (必要に応じて)	<ul style="list-style-type: none"> ユニット起動、停止及び事故時対応の弱点フォローアップ

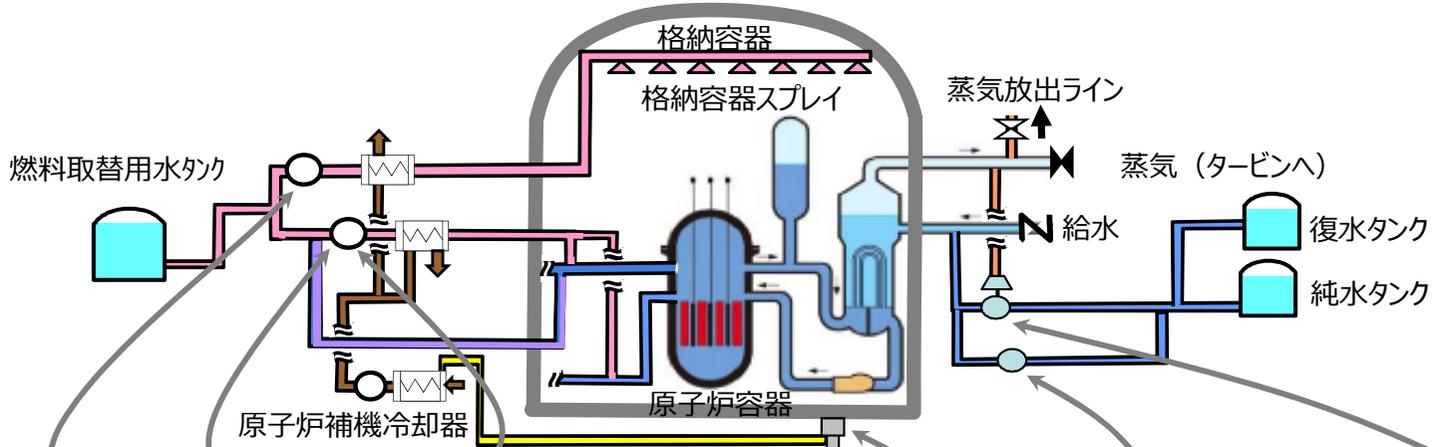
原子炉下部キャビティ室への注水について

格納容器スプレイポンプ 内部スプレポンプ 423m ³ /h【4台】 423m ³ /h【4台/ユニット】	充てん/高圧注入ポンプ 147m ³ /h【3台】 147m ³ /h【3台/ユニット】	余熱除去ポンプ 852m ³ /h【2台】 852m ³ /h【2台/ユニット】	海	海水ポンプ 3200m ³ /h【4台】 3200m ³ /h【4台/ユニット】	電動機補助給水ポンプ 85m ³ /h【2台】 75m ³ /h【2台/ユニット】	タービン動補助給水ポンプ 171m ³ /h【1台】 148m ³ /h【1台/ユニット】
---	---	---	----------	---	--	--

恒設代替低圧注水ポンプ 120m ³ /h【1台】 120m ³ /h【1台/ユニット】 <small>※写真は高浜</small>	更なるバックアップ 可搬式代替低圧注水ポンプ (+送水車) 150m ³ /h/台【2台+予備1台】 150m ³ /h【2台+予備1台/発電所】	大容量ポンプ 1440m ³ /h【2台+予備1台】 1800m ³ /h【2台(1,2号機共用)+予備1台/発電所】	送水車 300m ³ /h【2台+予備1台】 210m ³ /h【2台+予備1台/発電所】
原子炉下部キャビティ注水ポンプ 120m ³ /h【1台】 120m ³ /h【1台/ユニット】 <small>※写真は高浜</small>	海水ポンプモータ予備 【1台】 【1台/ユニット】	中圧ポンプ 30m ³ /h【2台】 50m ³ /h【1台/ユニット】

美浜3号機の写真、設備仕様を記載、 []は高浜1,2号機の設備仕様

目的：当該ポンプにて原子炉下部キャビティに直接注水して溶融炉心-コンクリート相互作用を抑制する。

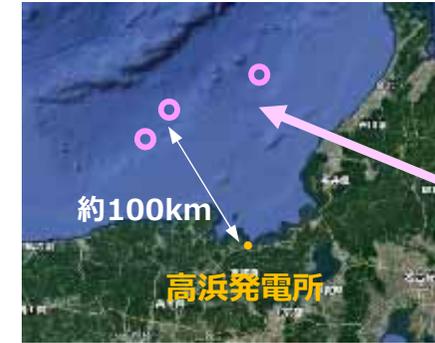
高浜発電所への影響が大きいと考えられる隠岐トラフ海底地すべり発生想定位置(3地点)

- ・隠岐トラフ海底地すべり → 津波発生（津波警報の発表なし） → 津波対応
(原子炉設置変更許可申請)
- ・2019年9月26日申請、現在、原子力規制委員会が審査書案についてパブリックコメントを募集中

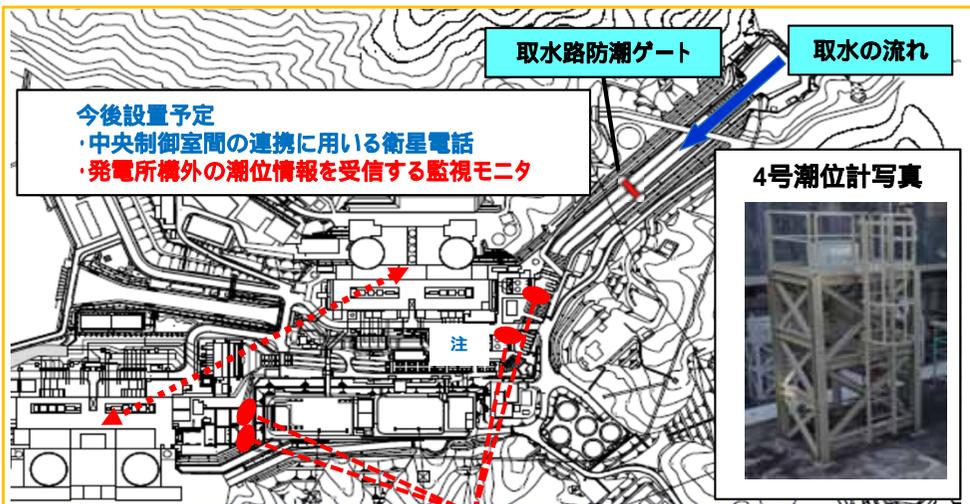
潮位計 注：2号機海水ポンプ室に追加設置済み

- ・潮位計の追加
潮位検知の多重化のため、2号機海水ポンプ室に潮位計を1台追加。(3→4台)
- ・衛星電話の設置
A,B中央制御空間で他号炉の潮位情報を連携するために衛星電話を設置。
- ・中央制御室への監視モニタの設置、原子炉補助建屋へ無線装置の設置
衛星電話による連携の補助として、A,B両方の中央制御室で4台の潮位計の潮位を確認可能とするため、監視モニタ及び無線装置を設置。

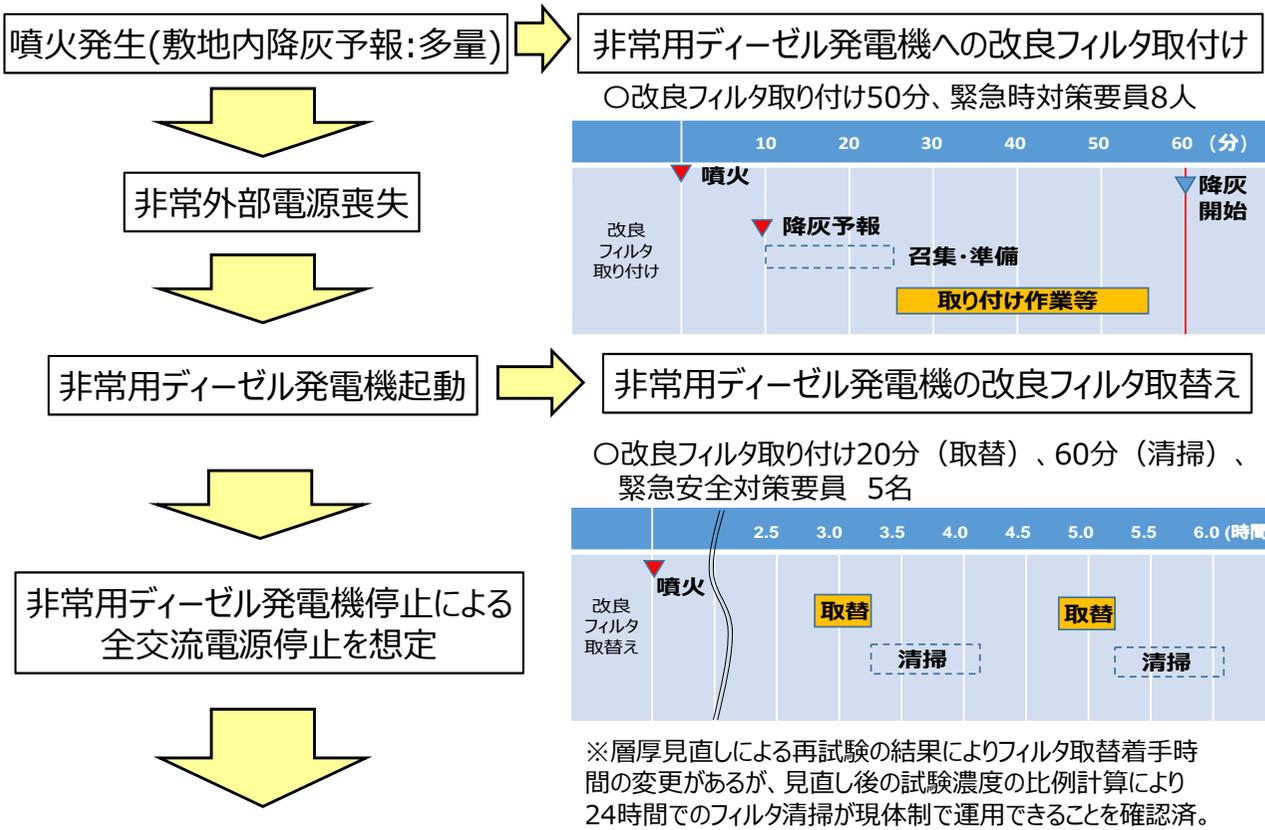
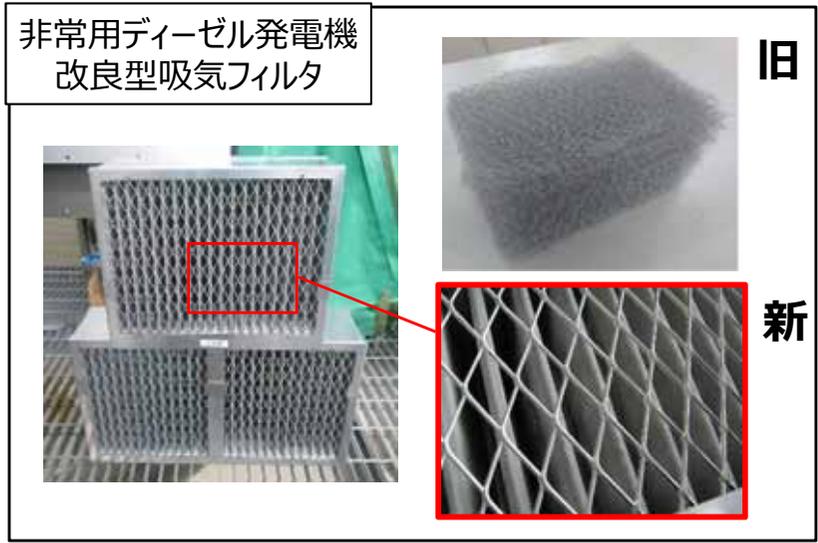
【現場における対策】(美浜3号機の例)

高浜	大飯	美浜
噴出規模11km ³ に基づく当社のシミュレーション結果	21.9cm	19.3cm	13.5cm
降灰層厚	に基づく層厚		
	25cm	22cm	15cm
	NRAの指摘を踏まえ見直した層厚		
	27cm	25cm	22cm

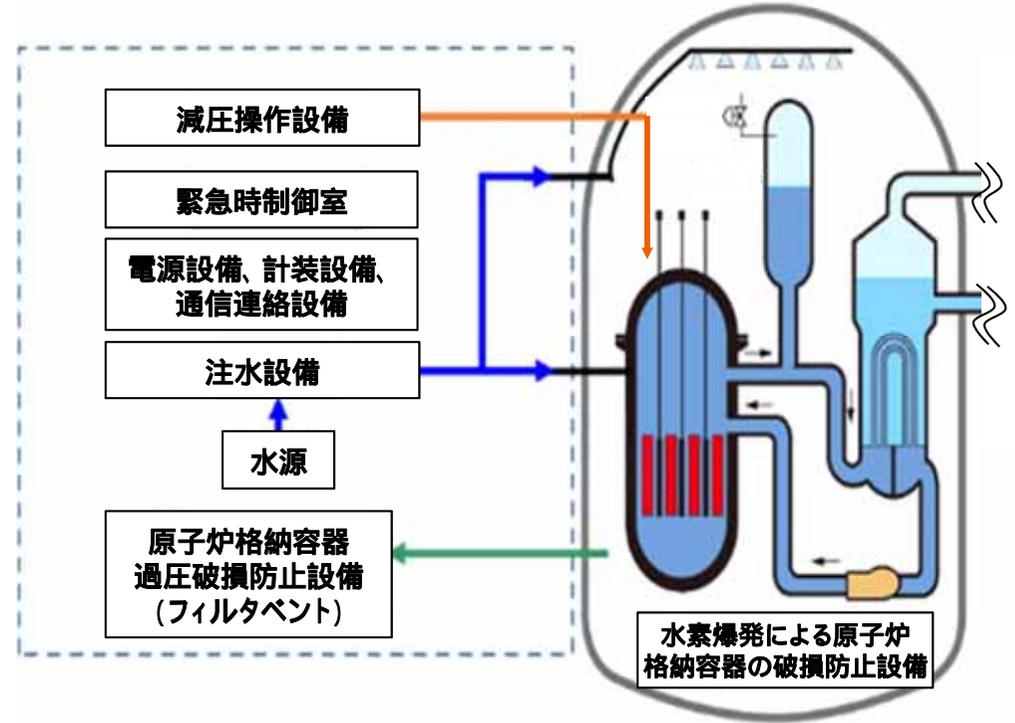
特定重大事故等対処施設 【概念図】 原子炉格納容器

原子炉建屋への故意による大型航空機の衝突やその他のテロリズム等により、原子炉を冷却する機能が喪失し、炉心が著しく損傷した場合に備えて、格納容器の破損を防止するための機能を有する施設を設置。

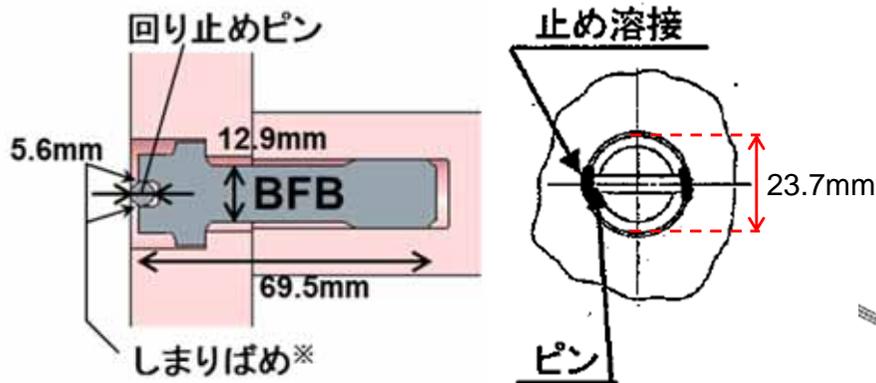
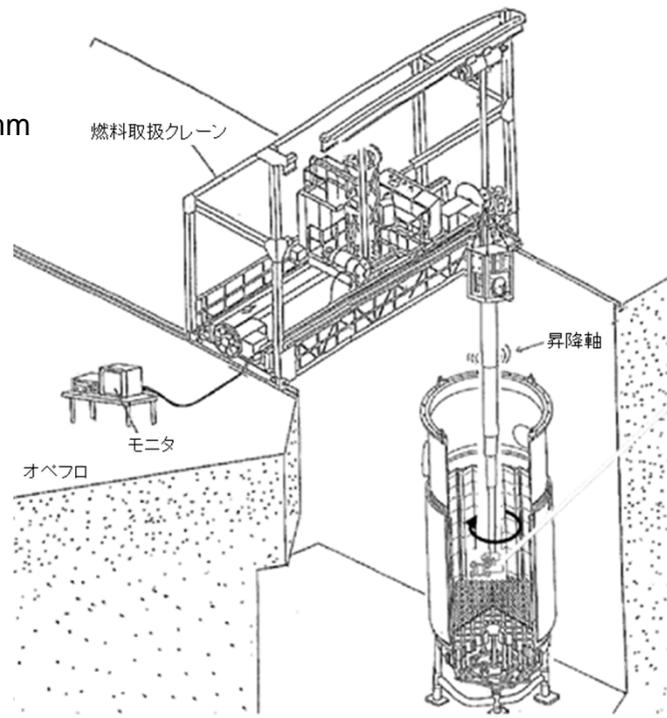
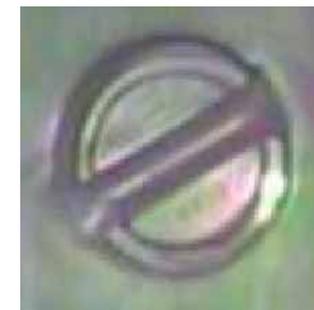
バッフルフォーマボルト（BFB）の頭部及び回り止めピンを水中カメラにより**全数（1088本）**点検した結果、**異常がないことを確認した。**

点検結果（例）

※炉内構造物の組立て時に、回り止めピンを取り付ける溝にその溝の幅より少し径が大きいピンを押し込んで固定する。

BFB、回り止めピン概略図

※下部炉内構造物は原子炉容器に設置したまま、BFBの点検を実施した。

BFB目視点検概略図

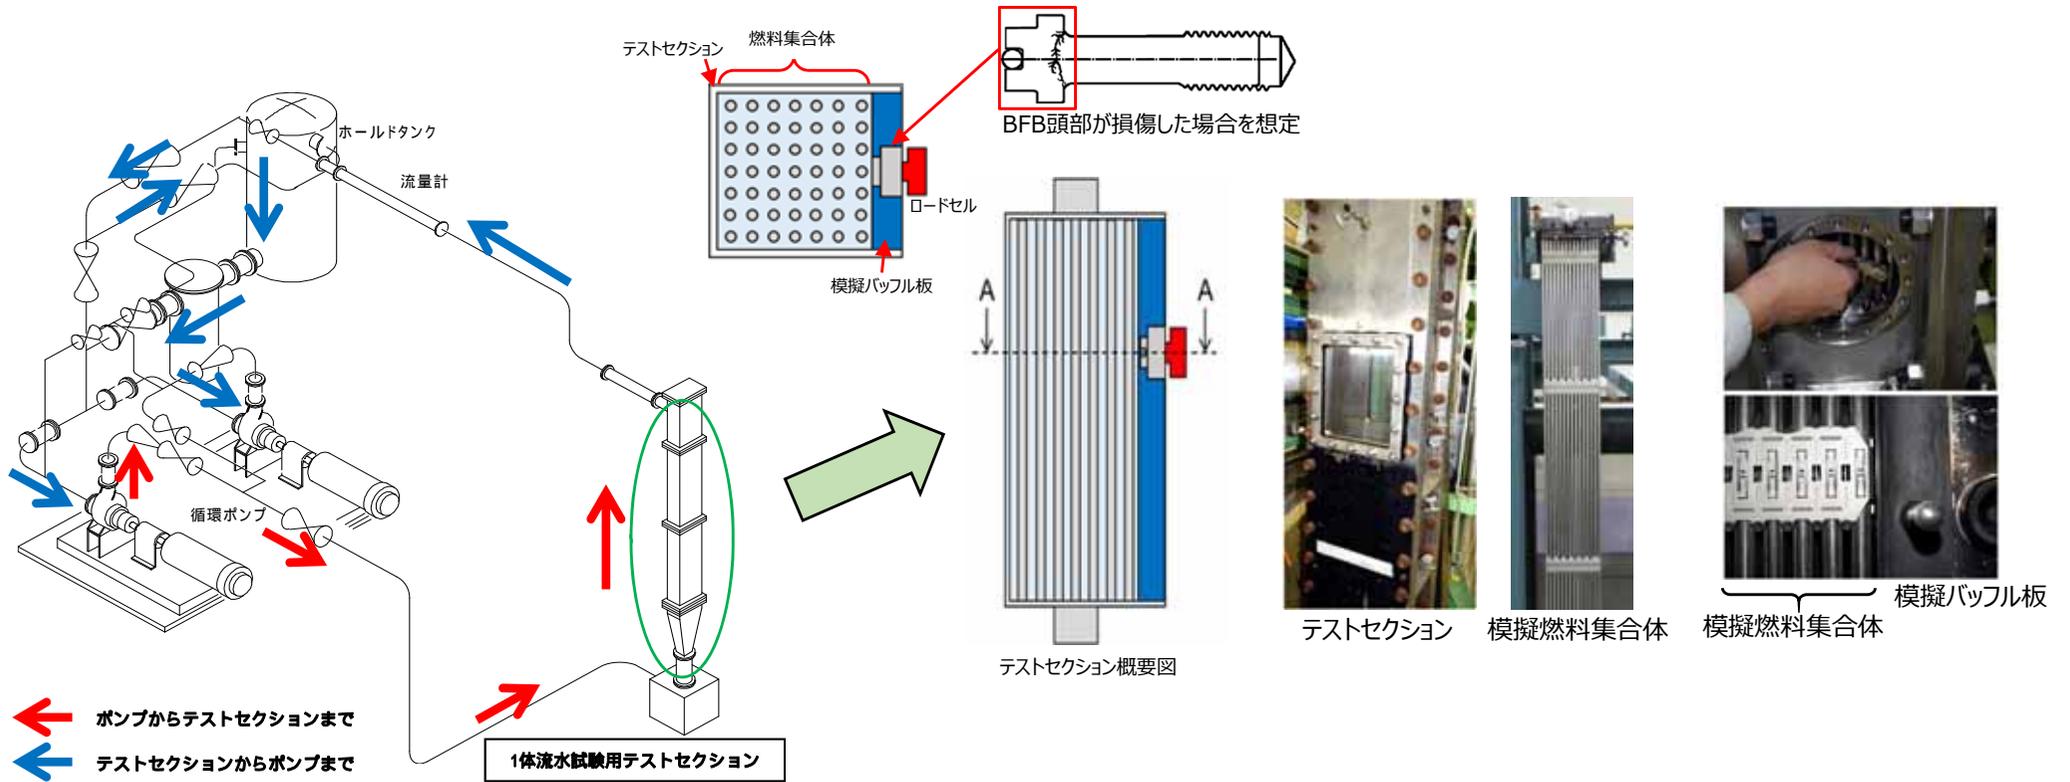
モックアップ試験により測定した流体励振力を用いて、回り止めピンの保持力の評価及び溶接部の疲労評価を行った結果、**BFBが破断しても回り止めピンが健全であればBFBが異物になる可能性が低いことを確認した。**

■ 回り止めピンによる保持力の評価

- BFB頭部に作用する流体励振力をモックアップ試験により測定した。
- ボルト頭部と回り止めピンのしまりばめを模擬して摩擦力（保持力）を解析により求めた。

⇒流体励振力に対して保持力は十分大きく、流体励振力によりボルト頭部と回り止めピンの間に滑り・摩耗が生じる可能性は低いと考えられる。

■ 回り止めピン溶接部の疲労評価

- モックアップ試験で得られた流体励振力を用いて、回り止めピン溶接部に生じる応力を解析により求めた。
- ⇒溶接部の応力は疲労限を下回るため、疲労割れは生じないと考えられる。

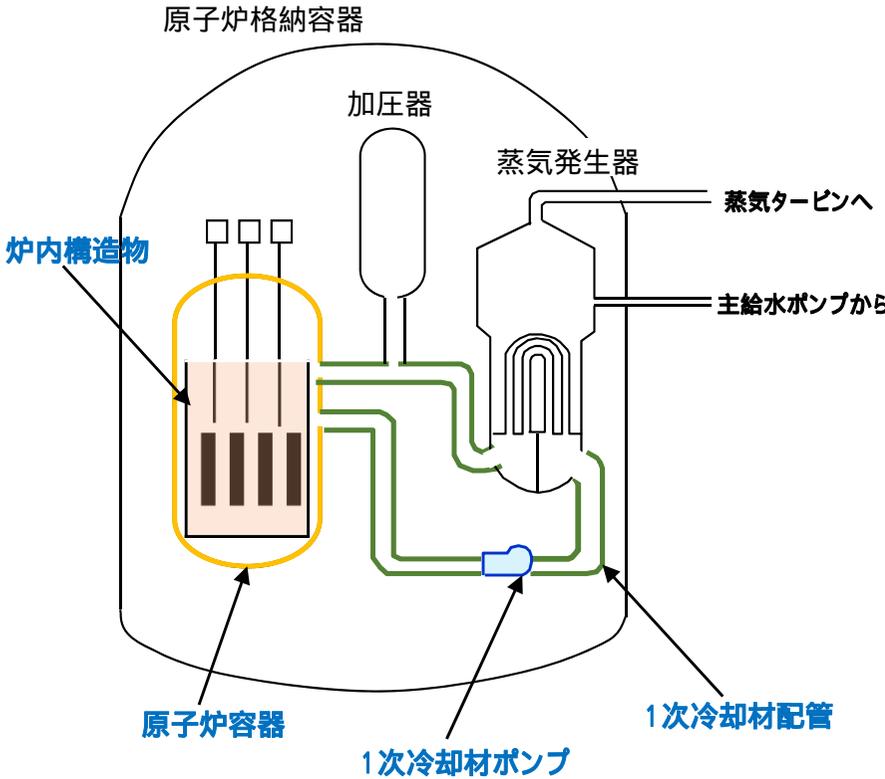
1次冷却材系統概要図

ポンプ運転時に主軸に繰り返し変動応力が発生し、段付部等の応力集中部に高サイクル疲労割れが発生する可能性があるが、共振周波数を避けるなど設計上の対応を図り、振動についても常時監視している。

大飯2号機において、1998年に余熱除去系統配管のドレン弁管台で高サイクル疲労割れが発生したトラブルの反映として、配管の管台について、運転中の振動調査等に基づく応力評価を行い、健全性を確認している。

流体振動に関して、炉心そうや熱遮へい体と炉心そう下部を結合しているたわみ金などの部位に、一次冷却材の高速の流れによる振動が発生し、繰り返し応力が発生し、高サイクル疲労割れが想定されるため、3ループプラントを対象とした5分の1スケールモデルの流動試験を実施し、問題のないことを確認している。

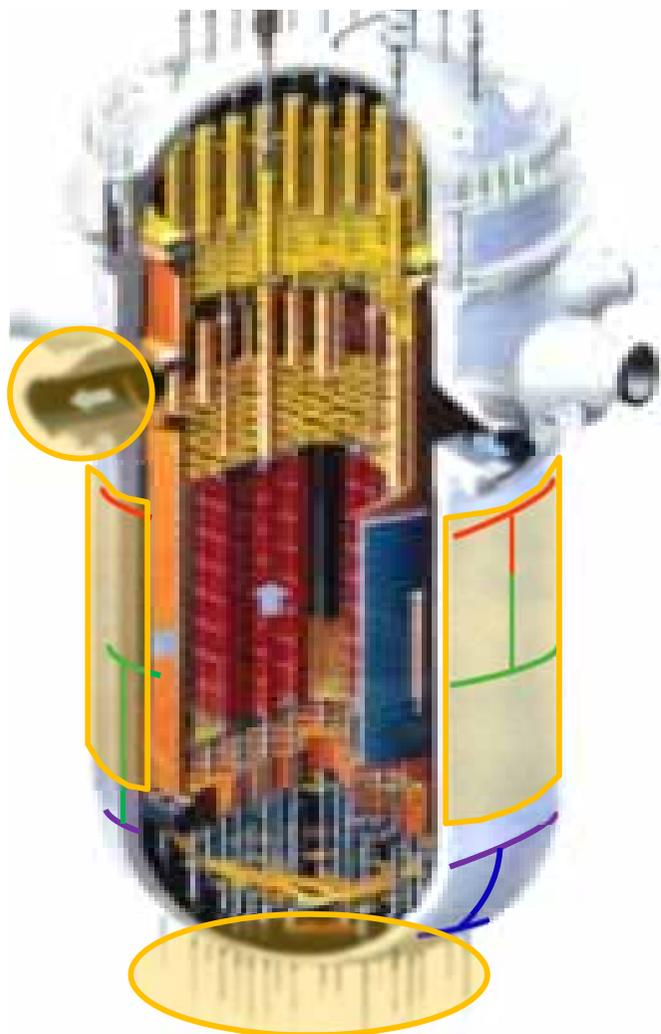
【原子炉容器（RV）】

- 実用発電用原子炉の運転期間延長認可申請に係る運用ガイドに基づき、運転開始後35年を経過する日以降に母材及び溶接部（炉心領域100%）、一次冷却材ノズルコーナー部（クラッド部）、炉内計装筒（全数）の点検を実施し、健全性を確認している。（美浜3号機、高浜1, 2号機実施済み）
- 令和元年6月5日に「実用発電用原子炉及びその附属施設における破壊を引き起こす亀裂その他の欠陥の解釈」が改正され、原子炉容器の溶接部に対する供用期間中検査の試験程度が、7.5%から100%に変更された。
- 長期停止期間中に、上記解釈に基づき、原子炉容器の下部鏡の溶接継手については100%の範囲の検査を実施し健全性を確認した。

検査対象部位	検査実施状況
①	胴の周・長手溶接継手（上部）	NRA文書（2019.6.5）の要求 ・超音波探傷試験を7年間で100%の範囲を実施する。 次定期検査以降、計画的に実施予定
②	胴の周・長手溶接継手（炉心領域）	
③	胴の周・長手溶接継手（下部）	
④	下部鏡板の周・長手 溶接継手	
		今定期検査で実施済み 次定期検査以降、計画的に実施予定
