美浜・大飯・高浜発電所の 安全性向上対策の実施状況等

2021年1月22日

高浜 2 号機の主な安全性向上対策の概要

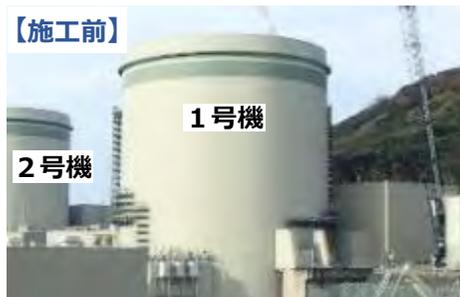
【施工前】

A. 【原子炉格納容器上部遮蔽設置】

- 事故時環境線量の低減を目的に鉄筋コンクリート造のトップドーム（屋根）を設置

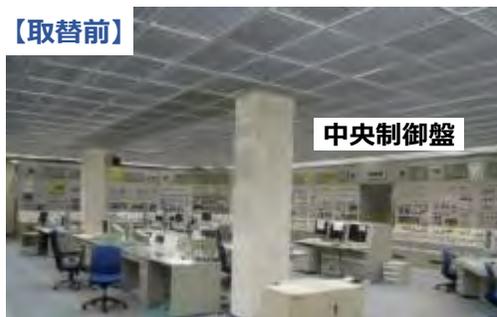
【取替前】

C. 【中央制御盤取替】

- アナログ式から最新のデジタル式に取替

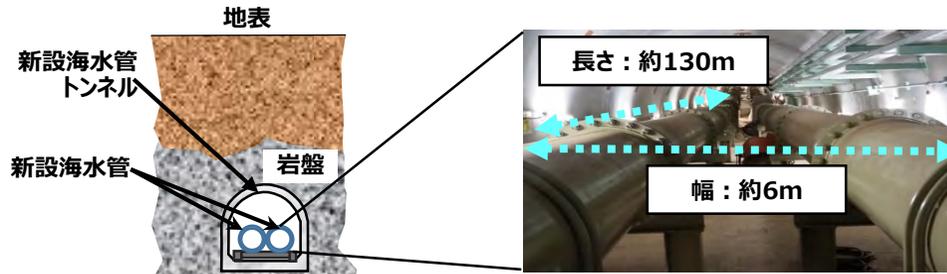
E. 【海水取水設備移設】

- 耐震性向上のため、強固な地盤に海水管トンネルを設置し、海水管を敷設

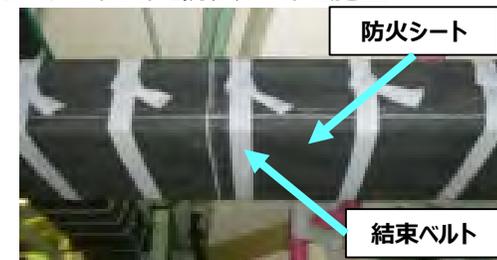
D. 【火災防護対策】

- 重要なケーブルを燃えにくい難燃ケーブルへ引替
- ケーブルトレイに防火シートを施工

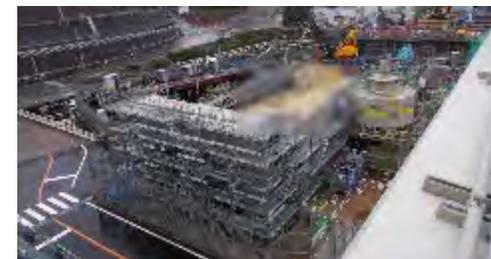
F. 【海水取水設備竜巻防護対策】

- 竜巻に伴う飛来物から海水取水設備を防護するための設備を設置

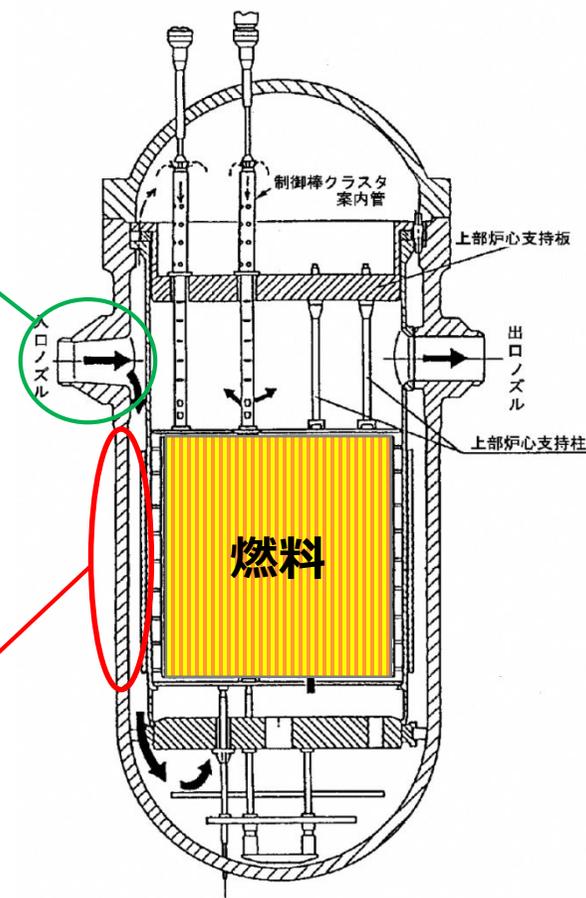
原子炉容器の部位によって想定される劣化事象が異なるため、各部位の特色に応じた点検、評価を実施している。
(⇒次ページ以降では、中性子照射脆化を代表に点検、評価の概要を説明)

ノズルほか構造不連続（平坦でない部位、溶接部）部分

- 放射線の影響 : 小（燃料から離れているため）
- 運転操作に伴う荷重※1 : 比較的大（平坦でないため）
- 想定される劣化事象 : **疲労割れ**※2、3

胴体（燃料に近い金属壁）部分

- 放射線の影響 : 大（燃料に近いため）
- 運転操作に伴う荷重※1 : 小（平坦な形状のため）
- 想定される劣化事象 : **中性子照射脆化**

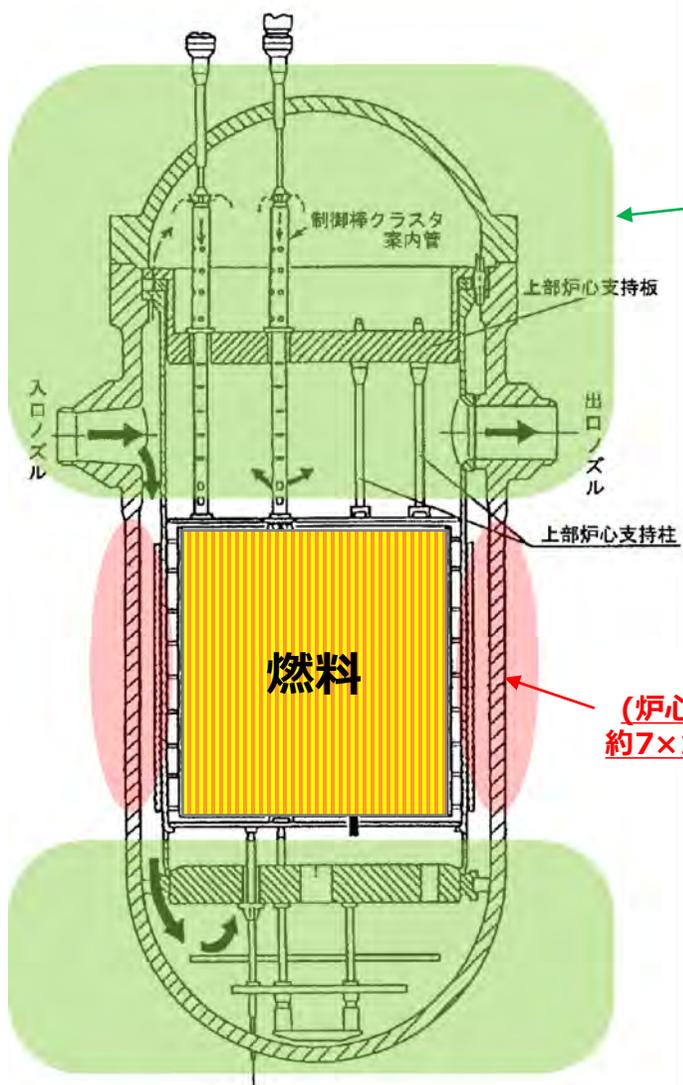
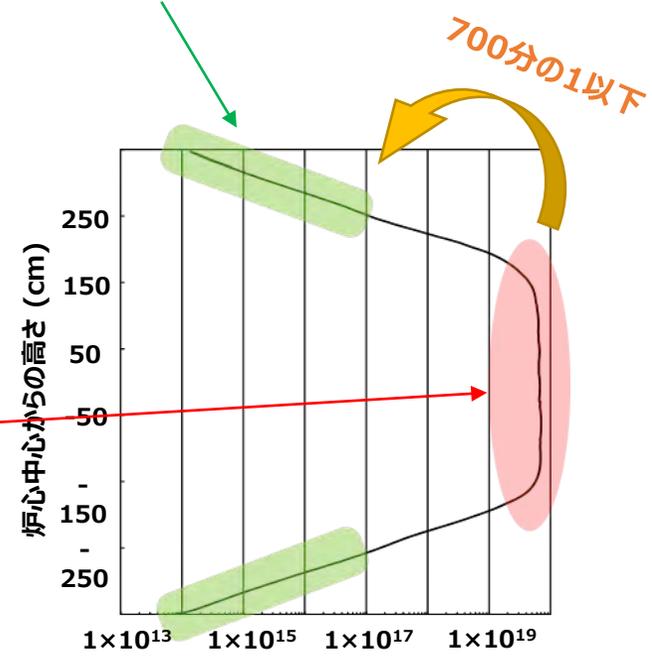
原子炉容器の各部位の中性子照射量

燃料から近い位置にある胴部（炉心領域部）は中性子照射量を多く受けるが、その他の部位は、燃料から離れており、中性子照射の影響は小さい。

胴部
(炉心領域部):
約 $7 \times 10^{19} \text{ n/cm}^2$

中性子照射量が学会規格で規定されている評価箇所の選定のためのしきい値 ($10^{17} \text{ n/cm}^2, E > 1 \text{ MeV}$) に達しない範囲

700分の1以下

高浜1号機の中性子照射量 ($\text{n/cm}^2, E > 1 \text{ MeV}$)
※60年時点、内表面

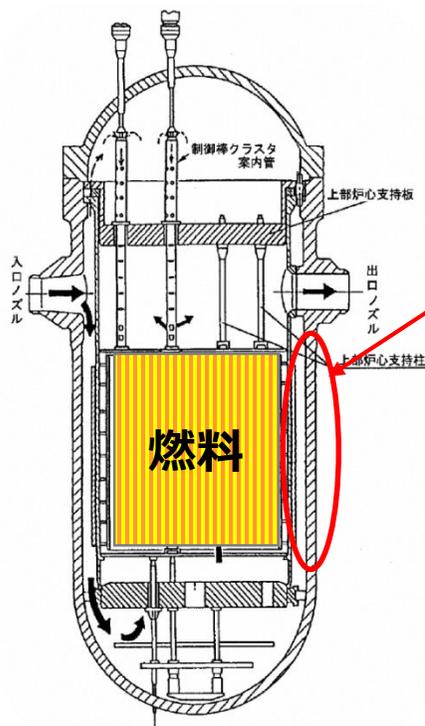
- 中性子による脆化が想定される全領域に対して、割れ等がないかを点検し、異常がないことを確認する。
（運転期間延長の際に義務付けされている特別点検と運転期間中に行う定期点検）
- また、運転期間延長後も、定期点検で、溶接部について、割れ等がないかを確認する。

胴体部分
(炉心領域部)

【定期点検】
超音波探傷検査
(溶接部)

【特別点検】
超音波探傷検査
(母材と溶接部)

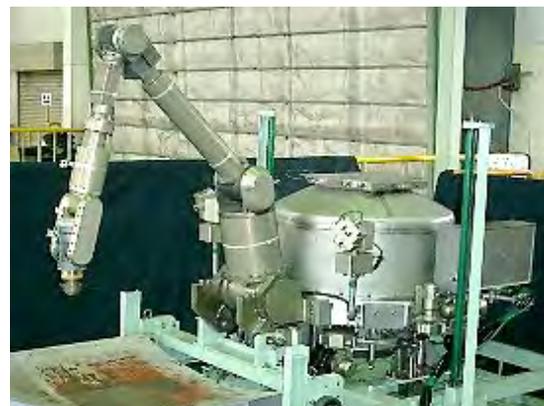
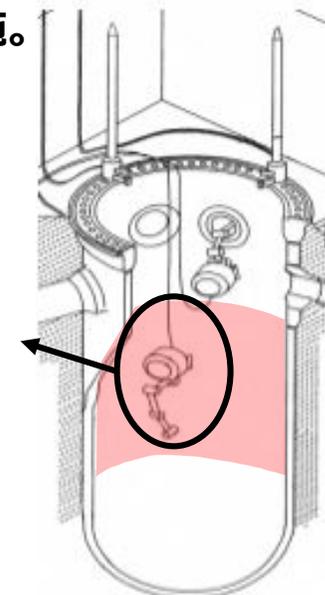
- 燃料に近い金属壁全て（母材・溶接部）について、
超音波による探傷検査(※1)を実施。

検査用ロボット使用

※1：超音波による探傷検査とは、超音波（高い振動数の音波）を利用して、材料内部の割れ等の欠陥を見つける検査。装置から超音波を発信し、原子炉容器内部を伝播させ、反射されて戻ってきた超音波を受信して診断を行う。

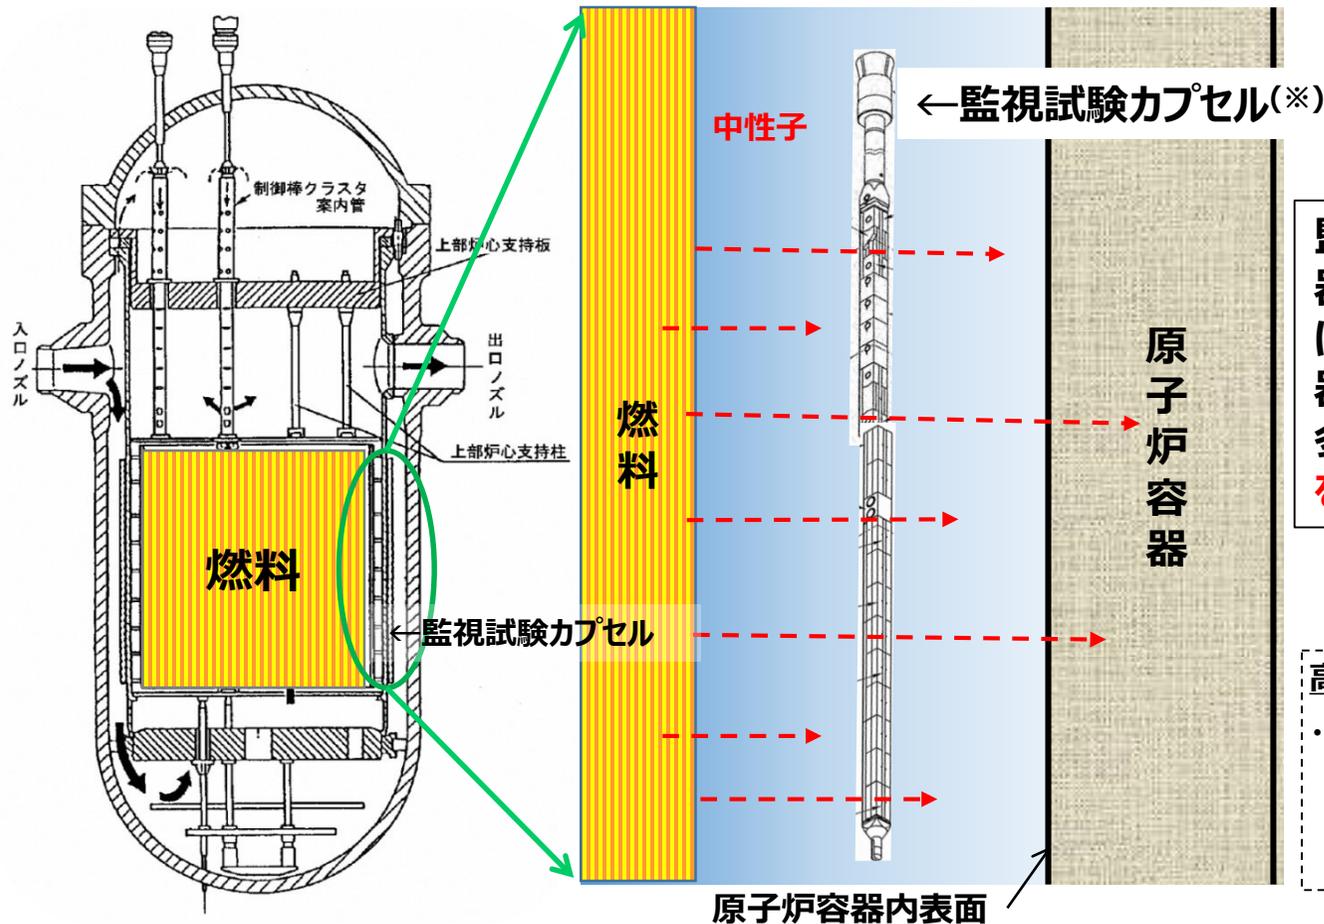
- 運転開始時に、容器と同じ金属片をカプセルに複数入れ、原子炉容器壁より燃料に近い位置（下図）に8箇所設置。これまでに4回取り出し、カプセル内試験片の脆化度合いを検査。
- 脆化の度合いが学協会規格の脆化予測の範囲内であり、異常な脆化傾向を示していないことを確認。

※監視試験カプセルには、原子炉容器と同じ材料で作られた機械試験片が入っている。

監視試験カプセルは、原子炉容器よりも内側の燃料に近い位置に設置しているため、原子炉容器本体よりも中性子照射量が多く、**将来の材料の脆化度合いを確認することができる。**

・建設時に8体のカプセルを装荷し、これまでに4体のカプセルを取出済

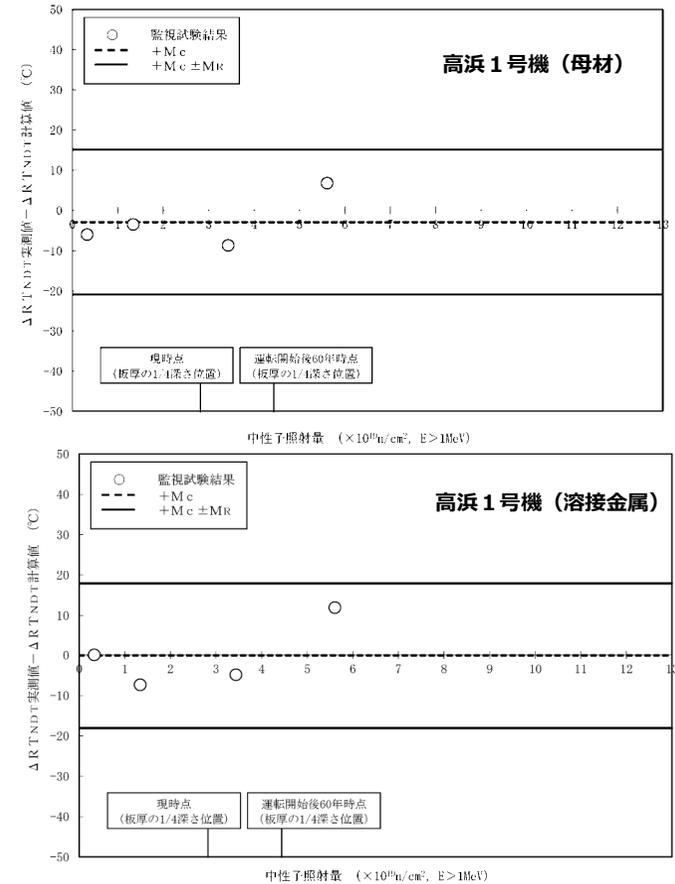
- 原子炉構造材の監視試験方法（以下JEAC 4201）の国内脆化予測法による関連温度予測値と監視試験結果から、高浜1号機の当該部位の中性子照射脆化は、国内脆化予測法による予測の範囲内であることを確認。

原子炉容器本体胴部の中性子照射脆化に対する 関連温度の国内脆化予測法による予測と監視試験結果の関係

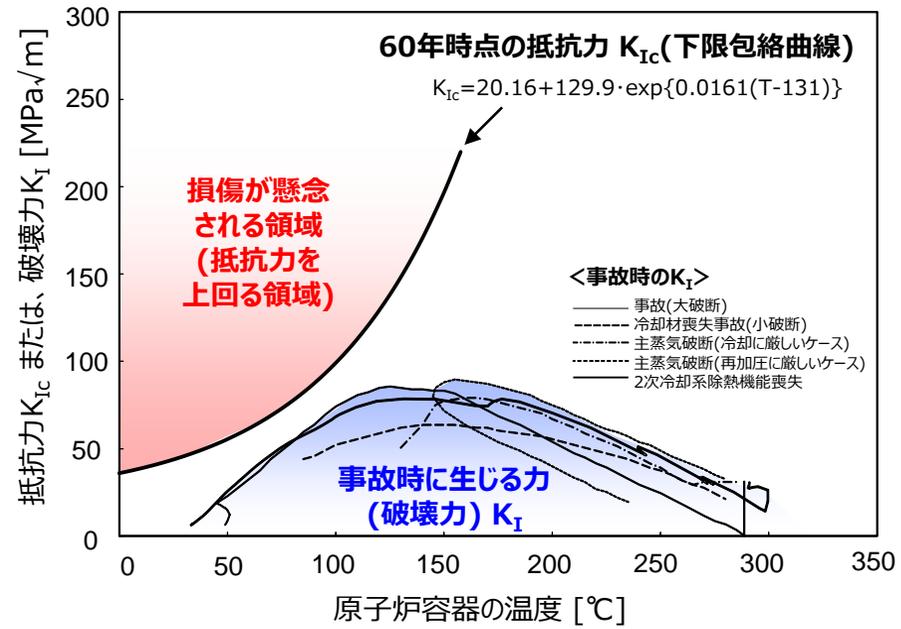
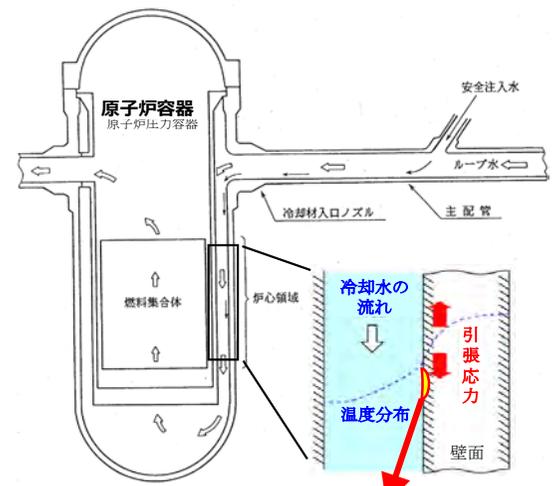
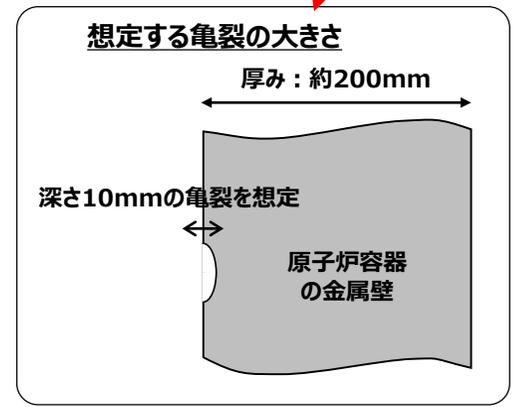
<高浜 1 号機の評価結果 (加圧熱衝撃評価) >

実際には深さ10mmの亀裂が存在しないため、破壊力は更に小さい。
 ※特別点検で原子炉容器内面から深さ5mm以上の欠陥を検出できる超音波探傷検査を実施。

- 事故時の緊急注入水によって、原子炉容器(金属壁)の温度が急激に低下したとしても、十分に耐えられるかを評価。
- 60年運転時点の脆化程度では、事故時に金属壁に加わる力 (破壊力) によって原子炉容器が壊れないことを確認。
- 胴部 (炉心領域部) の中性子照射脆化については、原子力規制委員会の運用ガイドの規定に従い、運転開始後 40 年を経過する日から 10 年以内の適切な評価が実施できる時期に監視試験片を取出し試験を実施する予定。
