美浜・大飯・高浜発電所の 安全性向上対策の実施状況等

2021年3月4日

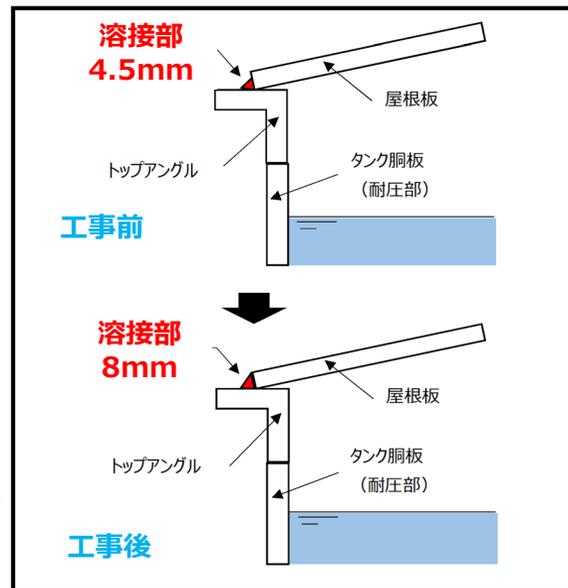
燃料取替用水タンク全体図

屋外の燃料取替用水タンクの対策概要

屋根板溶接部の脚長を変更し、降下火砕物の载荷に対する強度を確保する。

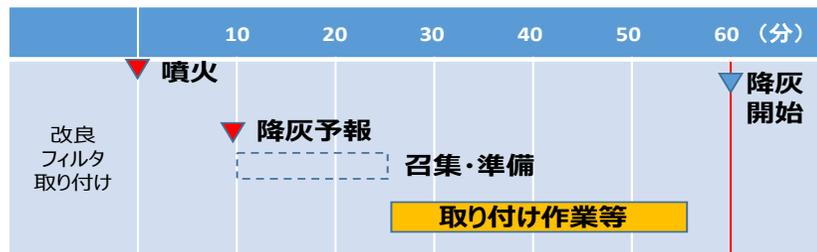
非常用ディーゼル発電機への改良フィルタ取付け

○改良フィルタ取り付け50分、緊急時対策要員8人

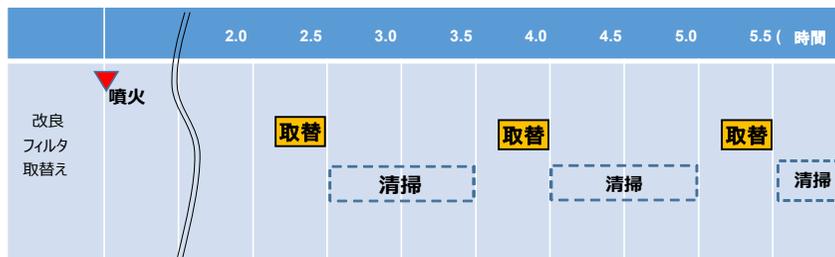
非常用ディーゼル発電機の改良フィルタ取替え

○改良フィルタ取り付け20分（取替）、60分（清掃）、
緊急安全対策要員 5名

※層厚見直しによる再試験の結果により
フィルタ取替着手時間の変更があるが、
見直し後の試験濃度の比例計算により
24時間でのフィルタ清掃が現体制で運用
できることを確認済。

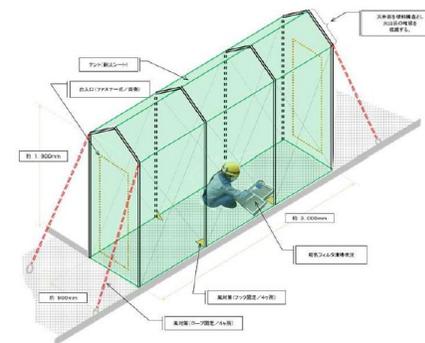
改良型吸気フィルタ取替場所イメージ

非常用ディーゼル発電機吸気フィルタの清掃場
所は、吸気消音器のフィルタ近傍に屋外テントを
設置し対応

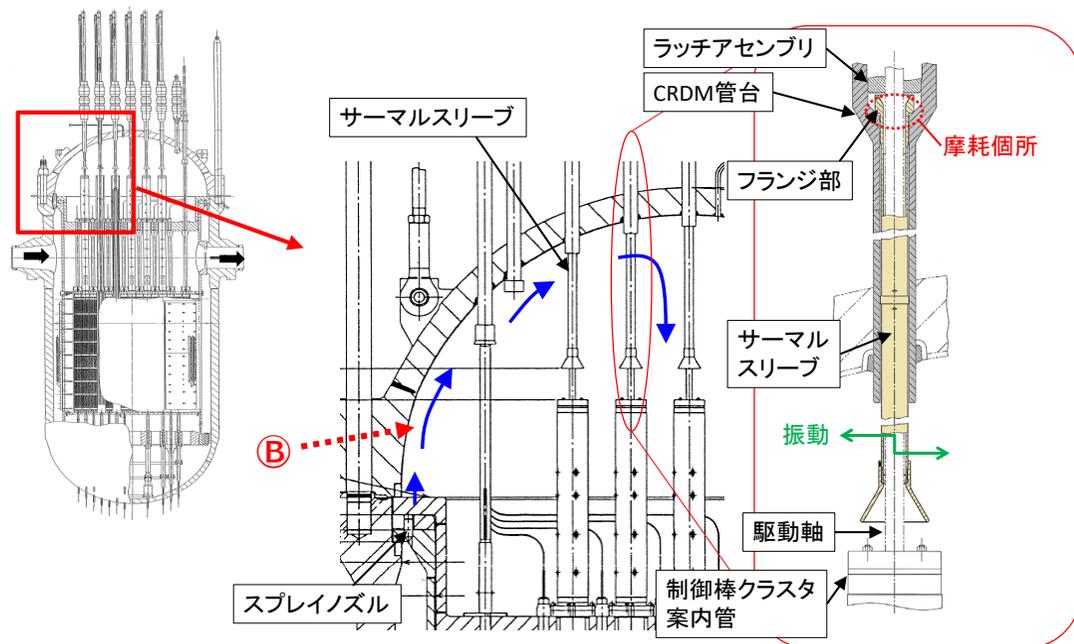
図1. サーマルスリーブの構造と頂部プレナム内の流況

- 発生メカニズム：
 - ・ サーマルスリーブはCRDM管台とは固定されておらず、管台のテーパ部にフランジ部が自重を預ける構造。…**A**
 - ・ 原子炉容器の頂部では図1に示すようにスプレインズルから噴出する1次冷却材の流れ（頂部バイパス流）が存在する。…**B**
この流れが作用することでサーマルスリーブに流体励起振動が生じ、サーマルスリーブのフランジ部とCRDM管台内面のテーパ面が摺動することで、摩耗が進展すると考えられる。…**C**

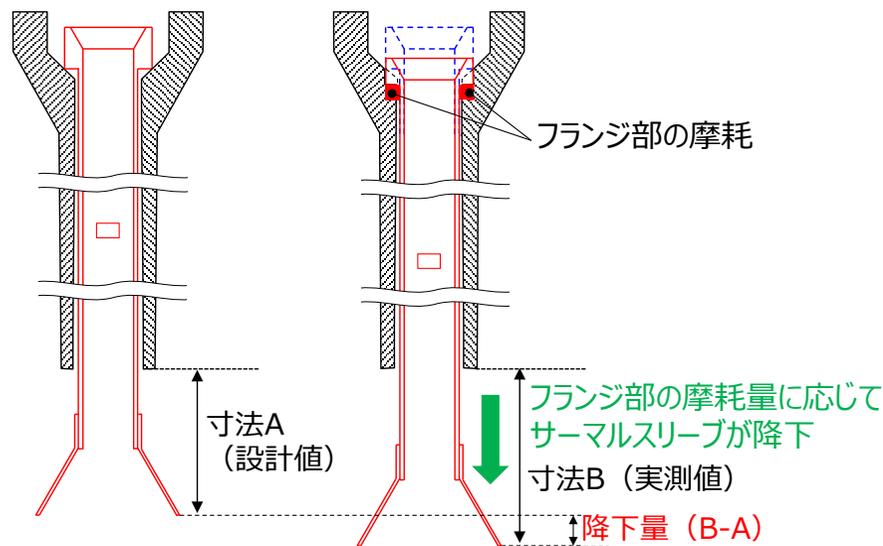
図3. 摩耗状況の確認方法

- 解析を行い、頂部バイパス流の大きい4ループプラントが最も感受性が大きいと想定。
- 国内で使用期間の長い4ループプラント（約14EFPY）を代表に摩耗状況を確認（図3）。僅かに摩耗は認められたが、直ちにプラントの安全性に影響を与えない程度であることを確認。
- 当社の4ループプラント（大飯3，4号機）は、原子炉容器の上蓋取替に合わせてサーマルスリーブも取替えられており、国内代表プラントよりも使用期間が短い（2020年末時点で約7EFPY）ことから、直ちに安全性に影響を与えることはない。
- 今後、大飯3号機を代表プラントに加えて摩耗状況を確認し知見を拡充する。
⇒高経年化技術評価書（2020年12月2日申請）にも反映済。

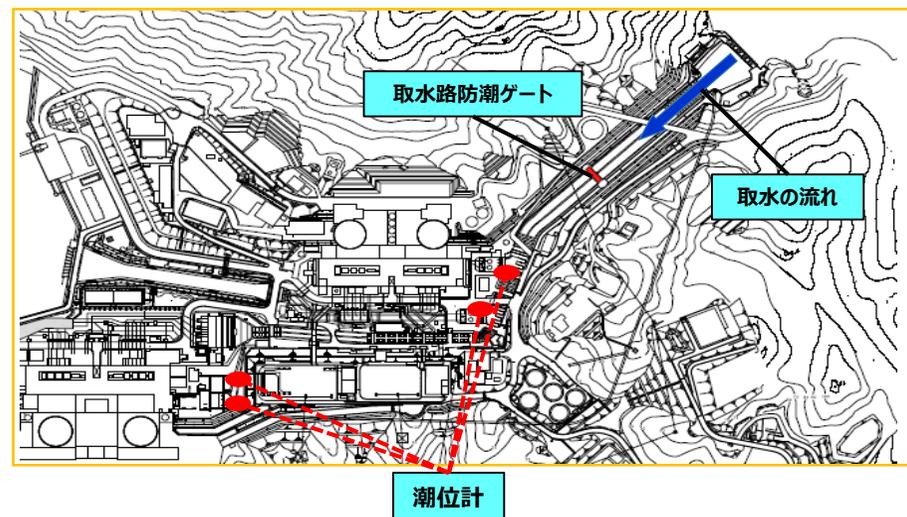
2台の潮位計の観測潮位が10分以内に0.5m以上上下降（上昇）し、その後、最低（最高）潮位から10分以内に0.5m以上上昇（下降）した場合、防潮ゲートを閉止

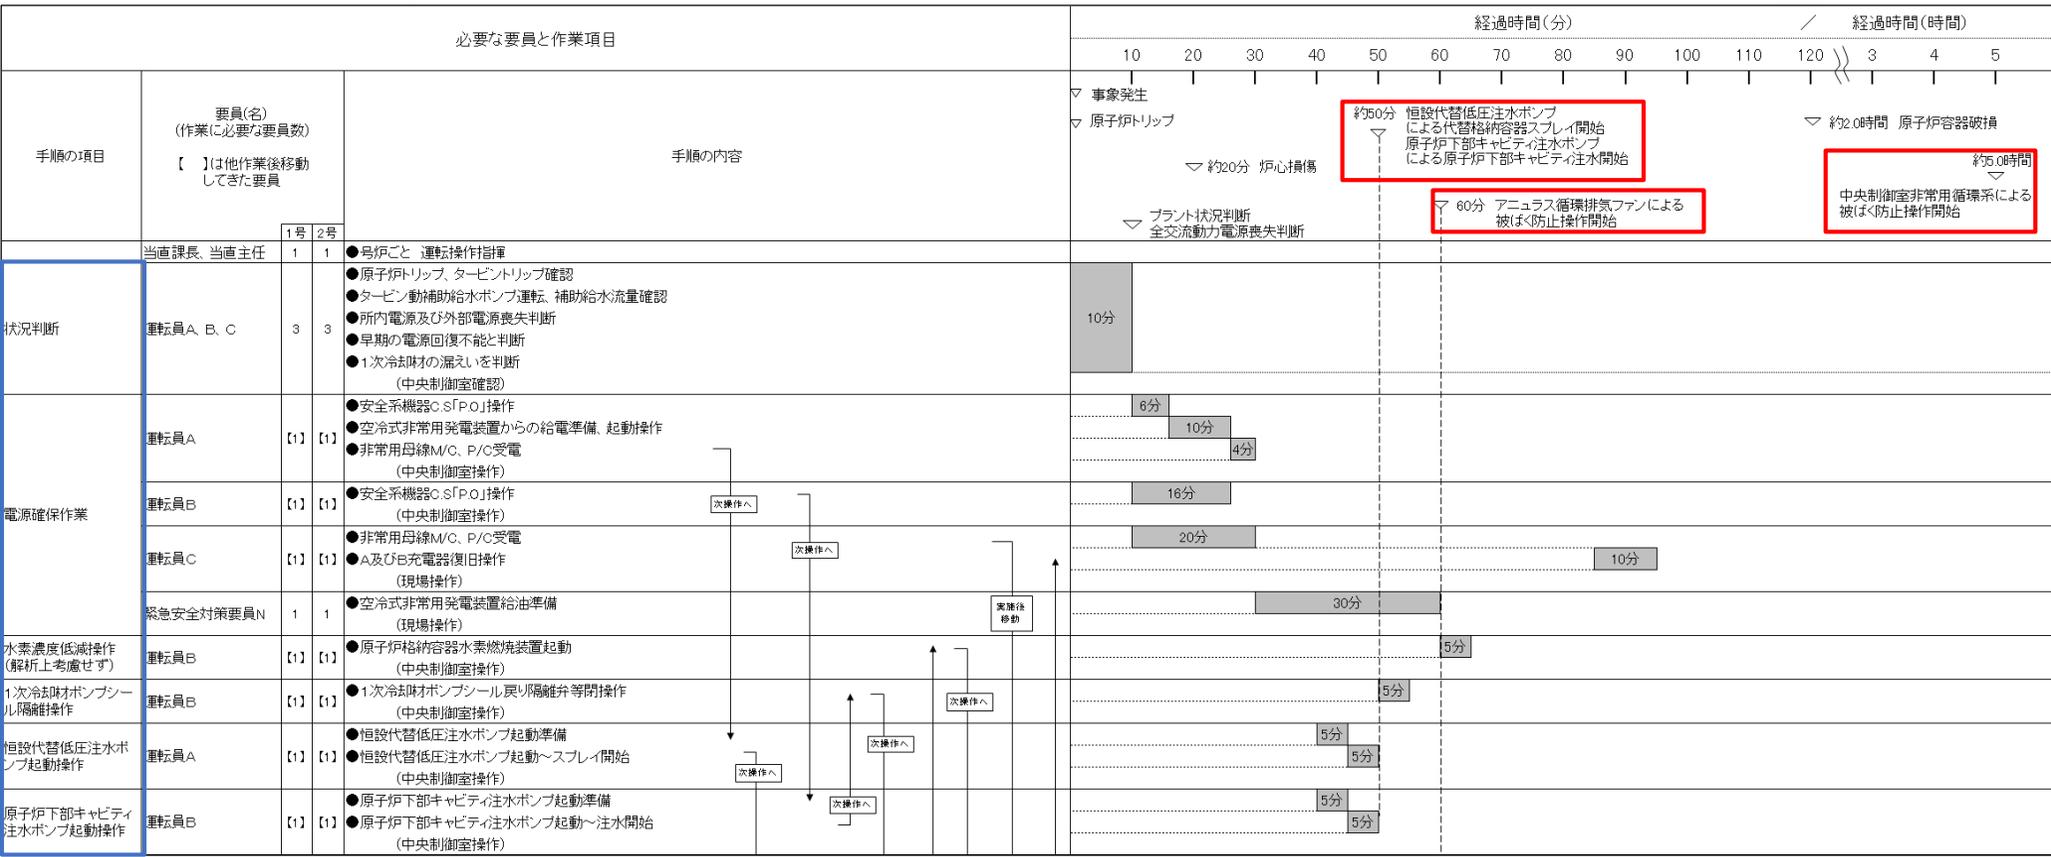
(例) 「格納容器過圧破損」の作業と所要時間 (抜粋)

○保安規定に従い、事故時対応要員がホールドポイント※内に、必要な操作を完了できることを訓練（シーケンス訓練等）にて確認する。 ※有効性評価の成立性担保のために必要な操作が完了すべき時間

□ : ホールドポイント
□ : 個別手順
