## 平成15年度安全協定に基づく軽微な異常事象報告

## 敦賀発電所1号機 非常用復水器（A）の待機除外について

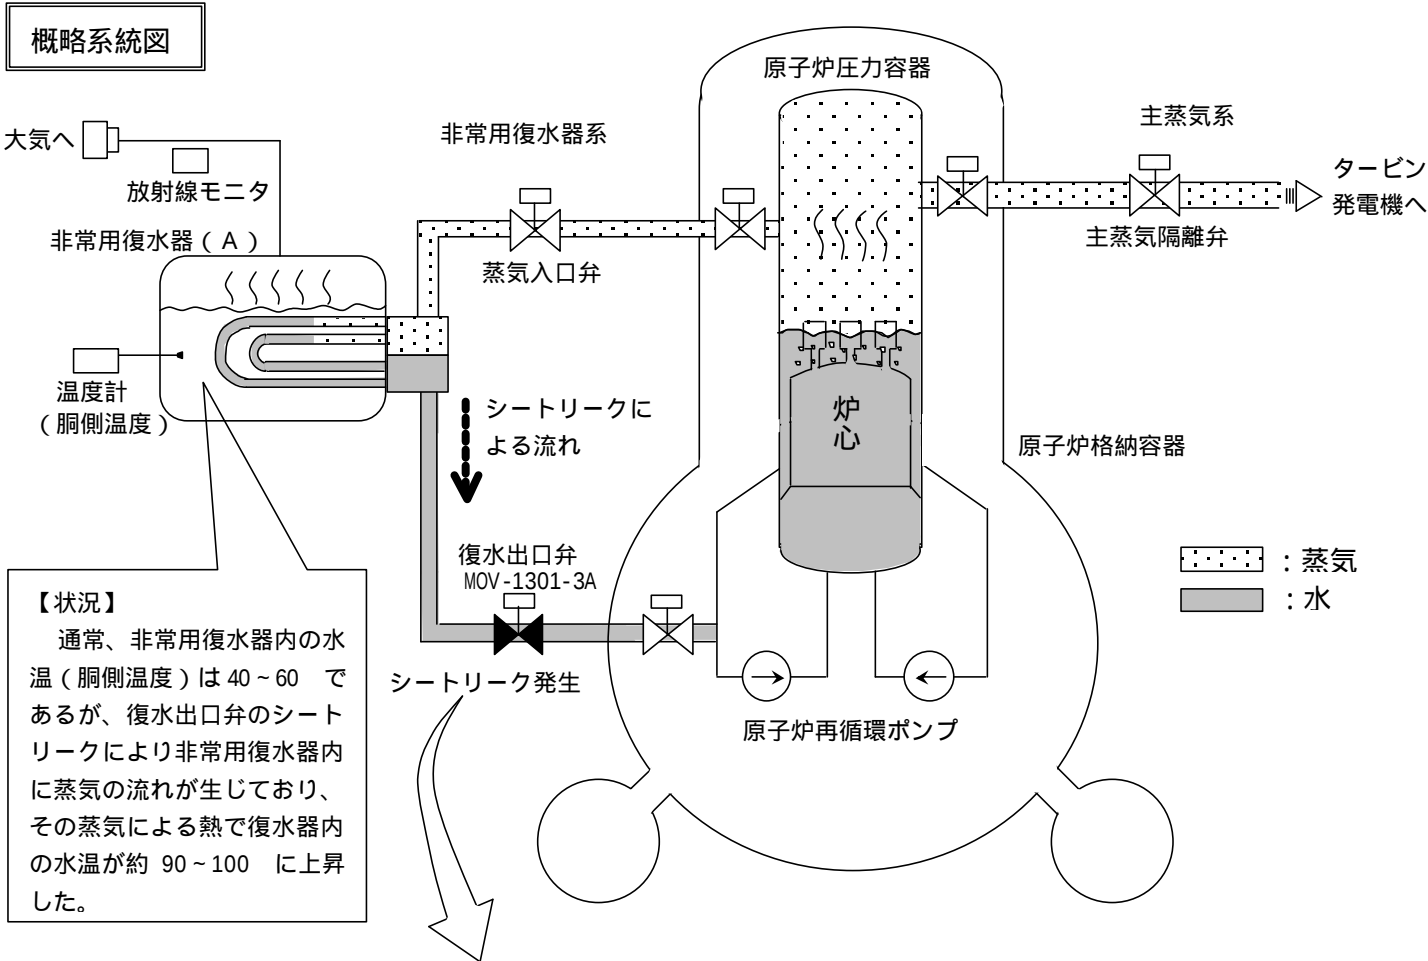
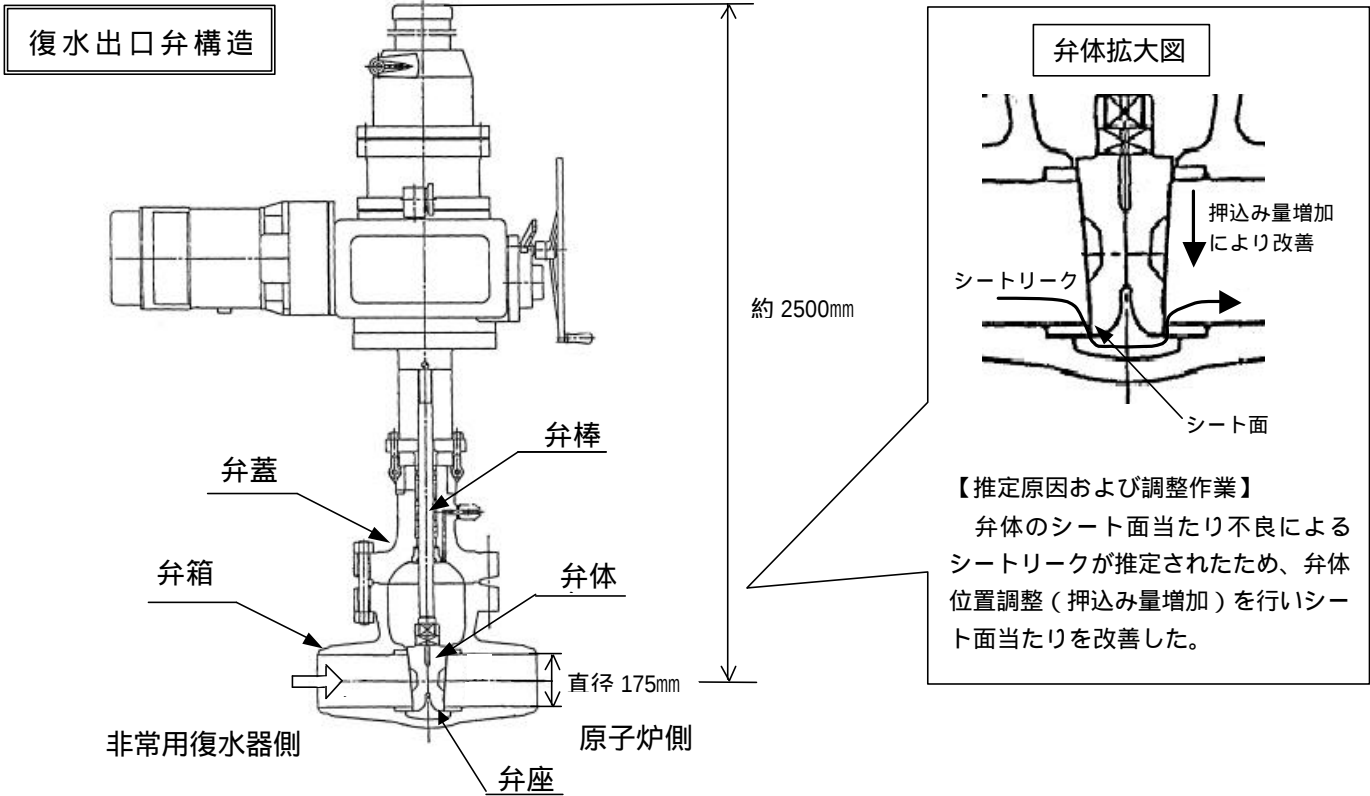
敦賀1号機 非常用復水器系統概要

非常用復水器は外部電源喪失事故時など、原子炉が隔離された時に原子炉の冷却のため原子炉圧力容器内の蒸気を凝縮し、その凝縮水を原子炉圧力容器へ戻す機能を有しており、A・Bの2系統設置されている。

通常、非常用復水器の復水出口弁（当該弁）は閉であり、非常用復水器に蒸気の流れはないが、当該弁がシートリークし、非常用復水器内で蒸気の流れが生じているため、胴側温度が上昇していると推定された。なお、放射線モニタの指示や胴側の水位から非常用復水器の伝熱管の漏えいではないと判断された。

8月21日9時00分に非常用復水器（A）を待機除外とした後、当該弁の増し締め等の調整作業を行った結果、胴側温度が低下傾向を示し、弁のシートリークについて改善が確認されたことから、8月28日16時00分に非常用復水器（A）を通常状態（待機状態）に復帰した（8月28日時点で胴側温度は90℃以下に低下し、9月4日現在約78℃で、徐々に低下している）。
