原子力発電所の運転および建設状況

原子力安全対策課
平成 26 年 3 月 7 日現在

大飯発電所 物揚岸壁補強工事における協力会社作業員の負傷

大飯発電所 物揚岸壁補強工事における協力会社作業員の負傷に関する原因と対策について

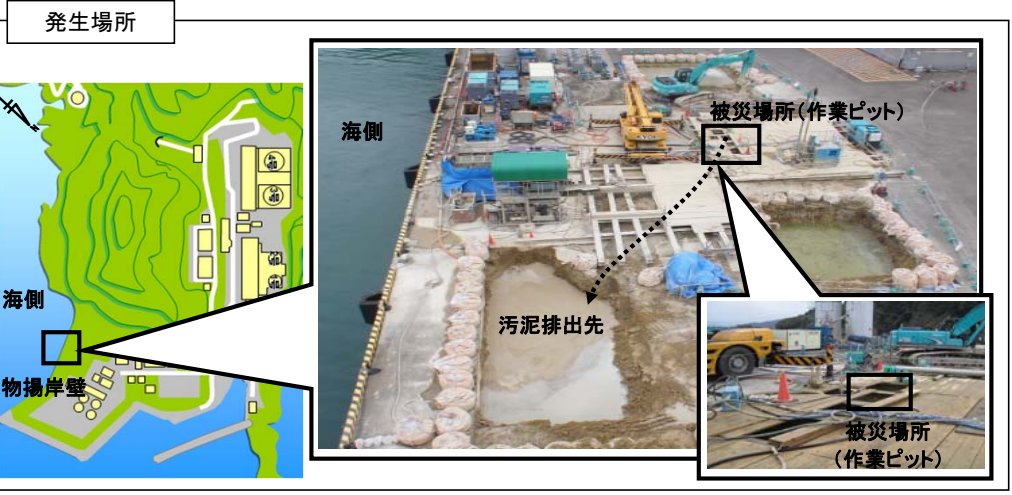
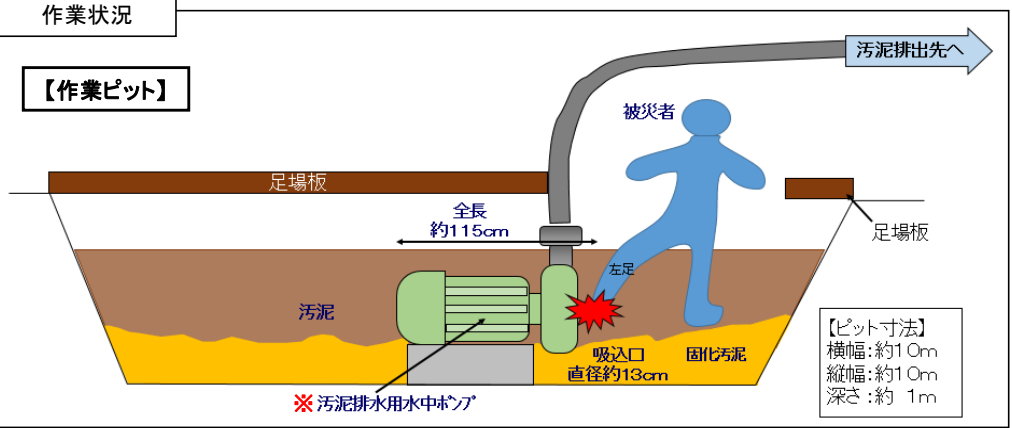
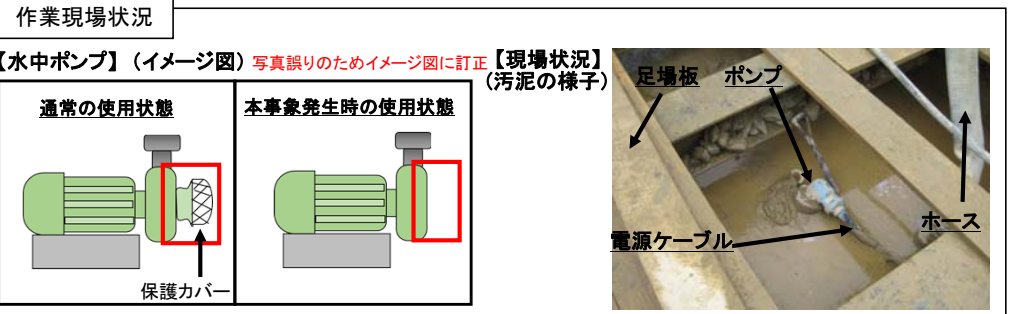
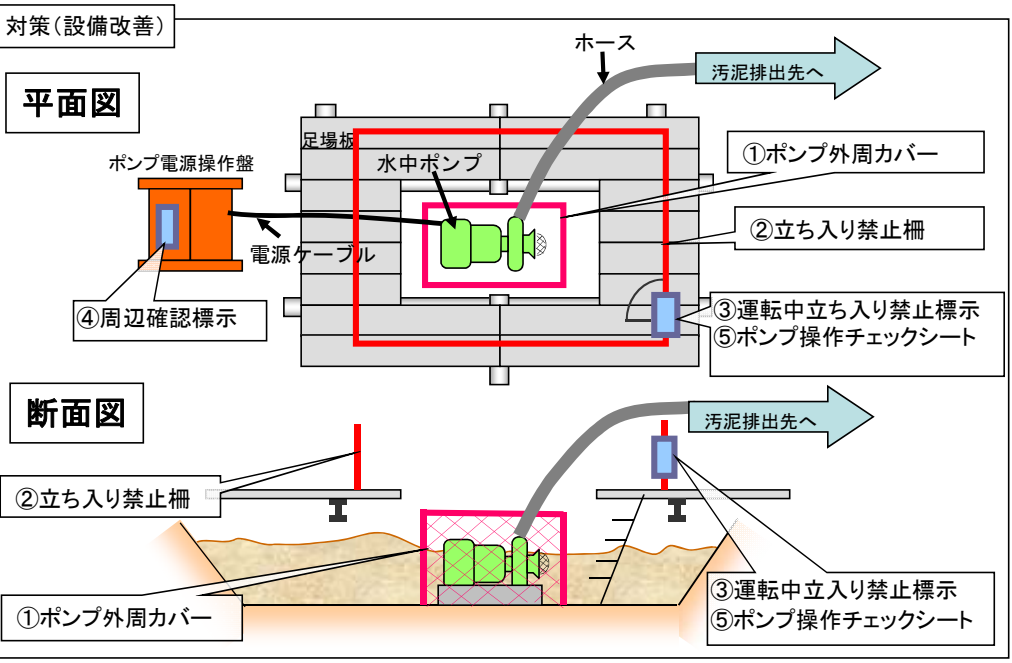
聞き取り調査の結果、当該作業員および同作業に従事していた別の作業員1名は、ポンプ吸込口を覆っている格子状の保護カバーに汚泥中の土石が詰まり、頻繁に吸込みが悪くなったため、作業責任者へ連絡せずに、保護カバーを取り外していたことがわかった。その後、保護カバーを取り外した状態でポンプを運転していたところ、再び吸込みが悪くなったため、当該作業員は、ポンプの状態を確認しようと近づき、水流により左足を吸い込まれた。

今回の原因は、ポンプの吸込口の保護カバーを取り外した状態で運転していたことに加え、作業員がポンプを停止することなく近づいたことにより発生したものと推定された。

作業手順書の中に、ポンプの保護カバーを取り外して使用しないこと、確認作業等のためにポンプに近づく際はポンプを停止すること等を明記し、作業関係者全員に周知するとともに、実際の作業でポンプに近づく際には、チェックシートを用いてポンプの停止等を確認することとした。

また、作業員が運転中のポンプに容易に近づくことがないようにポンプ配置エリアに外周カバーや立ち入り禁止柵を設置することとした。
