平成19年4月10日
原子力安全対策課
(19-4)
<11時記者発表>

高浜発電所4号機の第17回定期検査開始について

高浜発電所4号機（加圧水型軽水炉；定格電気出力87.0万kW）は、平成19年4月13日から約4カ月の予定で第17回定期検査を実施する。

高浜発電所 4 号機原子炉容器上部ふた取替工事の概要

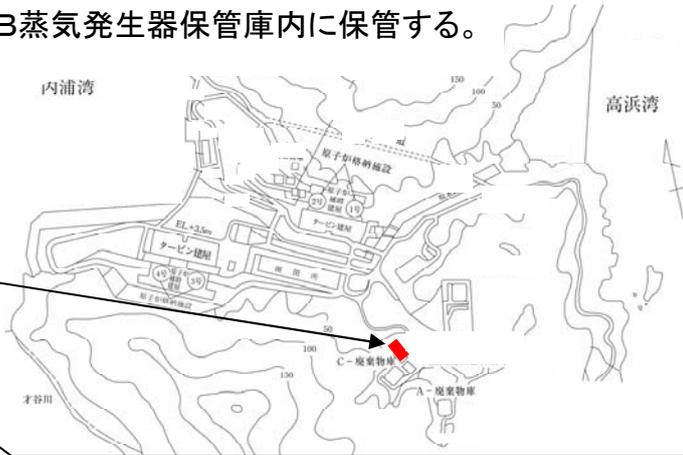
発電所全体配置図

取替後の旧上部ふたについては、B蒸気発生器保管庫内に保管する。

B蒸気発生器保管庫

(平面図)

(断面図)

B-SG保管庫に保管されていた1号機および2号機の原子炉容器上部ふた(VH)をA-SG保管庫へ移動して保管しており、そのスペースに4号機の原子炉容器上部ふた(VH)を保管する。

SG保管庫内のスペースを確保するため、SGを移動した。また、SGをかさ上げするとともに、その他の保管物についても必要に応じて移動している

旧上部ふたを専用の容器に入れ保管

旧上部ふたについては、既設の B 蒸気発生器保管庫内に保管する。

旧原子炉容器上部ふたは、保管容器内に収納した状態で、B 蒸気発生器保管庫に保管する。

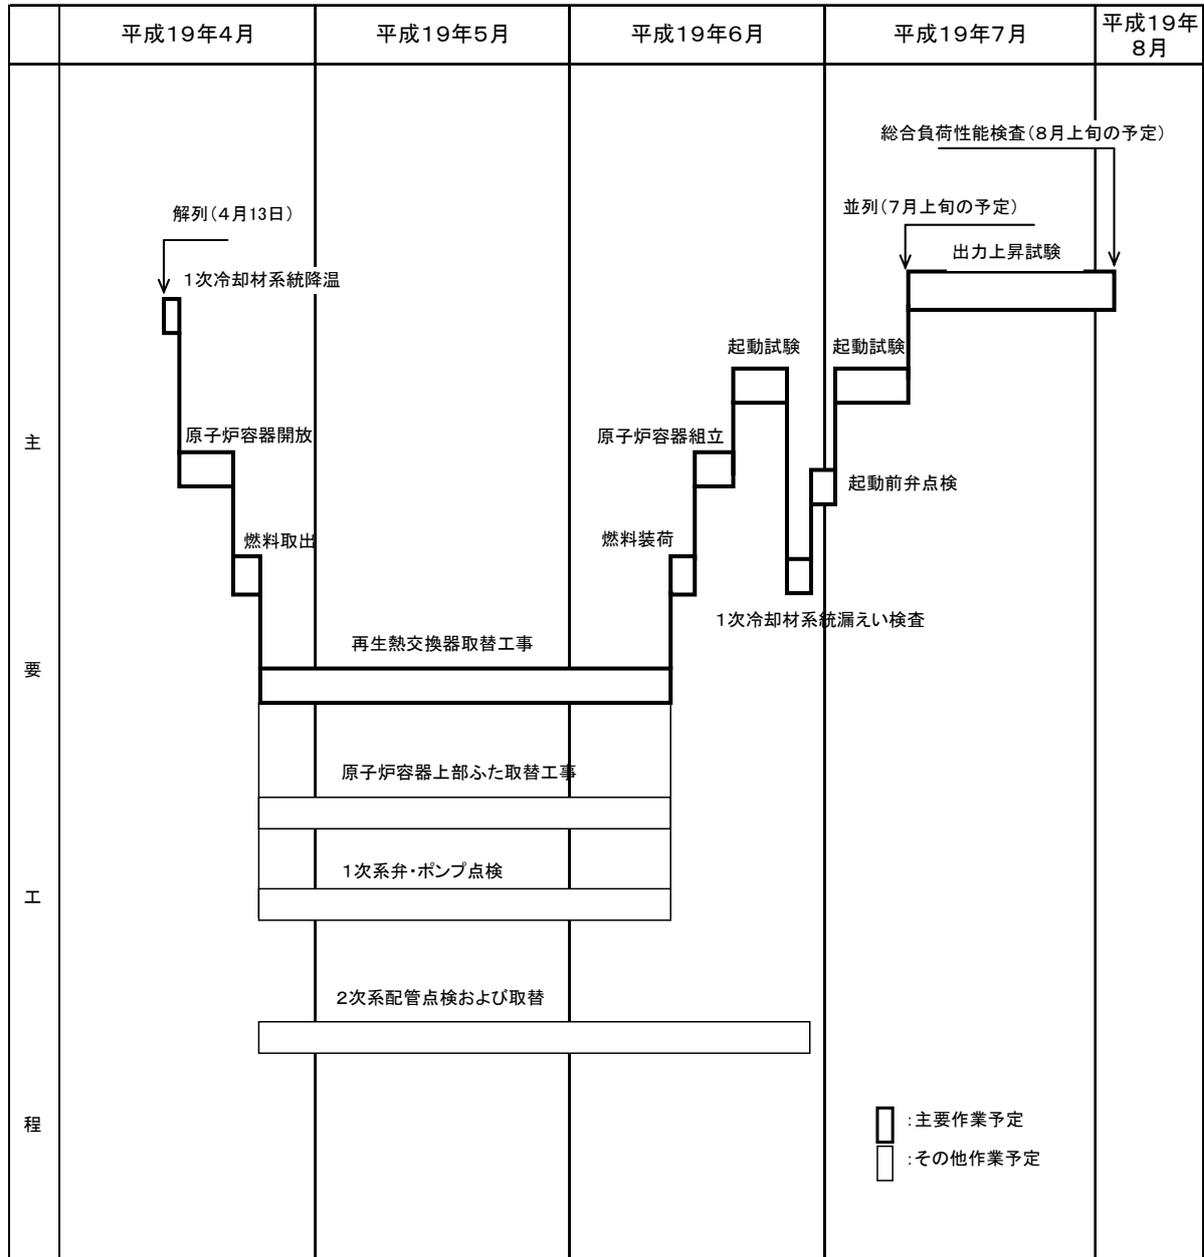
高浜発電所4号機 第17回定期検査の作業工程

平成19年4月13日から約4ヶ月の予定であり、以下の作業工程にて実施します。
