平成 30 年 3 月 13 日
原子力安全対策課
(2 9 - 3 4)
< 15 時記者発表 >

大飯発電所 3 号機の原子炉起動と調整運転の開始について (第 16 回定期検査)

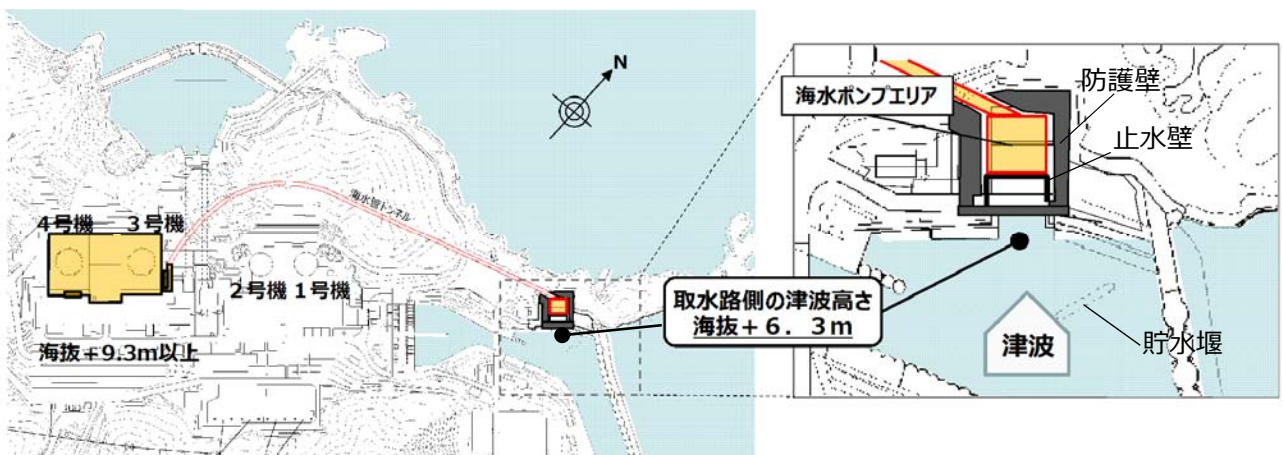
<海水ポンプ室前防護壁・止水壁設置>

②津波対策：敷地への浸水を防止するために海水ポンプ室の前面および周囲に防護壁および止水壁等を設置した。

例) 海水ポンプ室前防護壁・止水壁設置、自然現象監視カメラ、潮位計設置

津波対策として、敷地への浸水を防止するために海水ポンプ室の前面および周囲に防護壁および止水壁等を設置した。

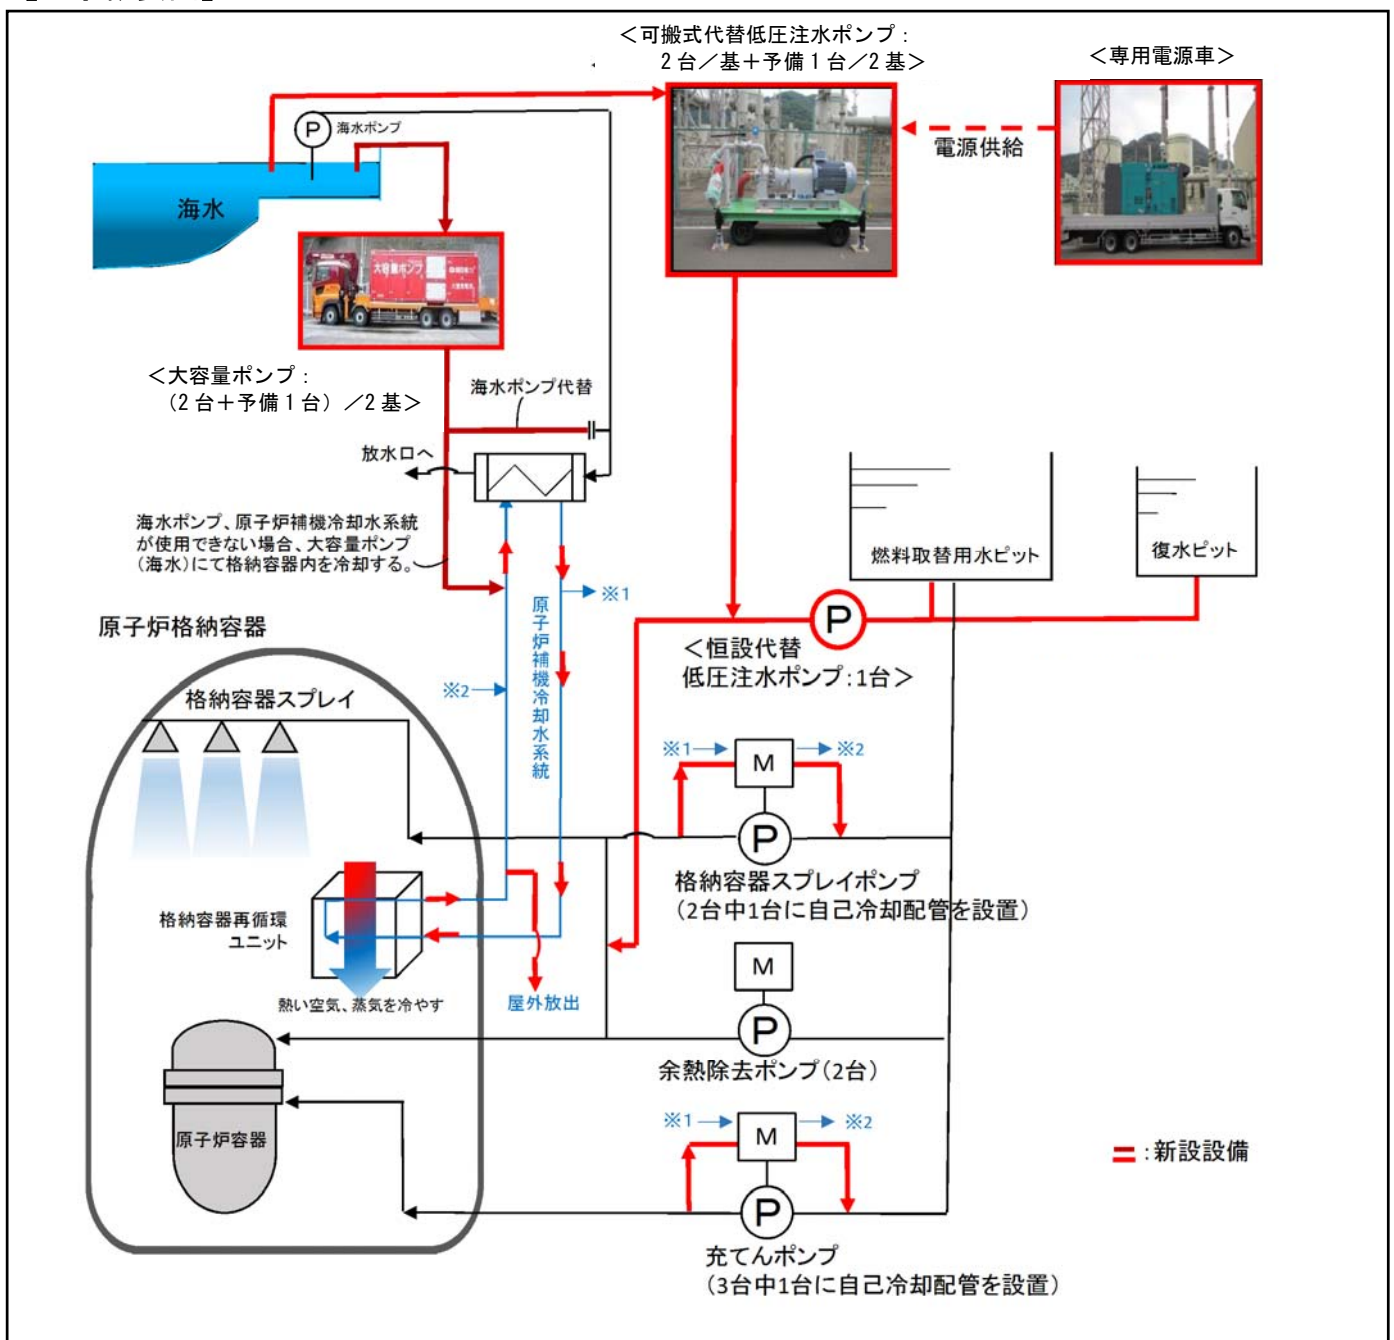
図一 7 冷却機能の確保（炉心・格納容器の冷却）

- ①電源が喪失した場合においても、原子炉および格納容器スプレイの注水を可能とするため、可搬式および恒設の代替低圧注水ポンプを設置した。
- ②原子炉補機冷却水系統が機能喪失した場合においても、ポンプ自身の吐出水によりモータ等を冷却する（自己冷却）ため、ポンプ自身の吐出水を冷却水として供給するための分岐配管等を設置した。
- ③復水ピットから燃料取替用水ピットへの移送配管等を設置した。

原子炉や格納容器を冷却する既存の設備(充てんポンプ、余熱除去ポンプ、格納容器スプレイポンプ等)が機能喪失した場合を想定して、恒設代替低圧注水ポンプ(1 台/基)および専用電源を備えた可搬式代替低圧注水ポンプ(2 台/基+予備 1 台(3、4 号機共用))を配備した。

また、原子炉補機冷却水系統が使用できない場合において、既存の充てんポンプ、格納容器スプレイポンプを使用できるようにするため、それぞれ各 1 台について、ポンプにより吐出した冷却水を用いてモータ等を冷却するための配管(自己冷却配管)を設置した。

原子炉や格納容器を冷却するための水源である燃料取替用水ピットに、純水タンクやほう酸タンクから補給ができない場合を想定して、通常は蒸気発生器を冷却する水源として使用する復水ピットからの補給を可能とするため、移送配管等を設置した。
