平成 30 年 8 月 1 日
原子力安全対策課
(3 0 - 2 3)
< 15 時記者発表 >

高浜発電所 3 号機の第 23 回定期検査開始について

高浜発電所 3 号機（加圧水型軽水炉：定格電気出力 87.0 万 kW）は、平成 30 年 8 月 3 日から第 23 回定期検査を実施する。

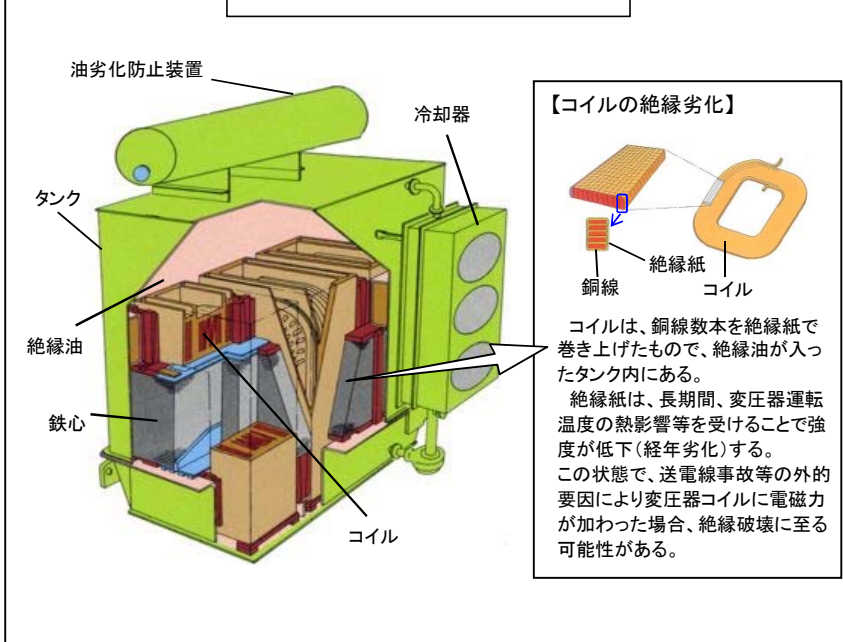
取替後の主変圧器概要図

主変圧器※1のコイル絶縁性能を定期的に確認し、寿命評価をした結果、予防保全対策として主変圧器を取り替える。

取替前の主変圧器仕様	取替後の主変圧器仕様
定格電圧	高圧509.375kV／低圧23kV	同 左
定格容量	930MVA	同 左
冷却方式	導油風冷方式※2	同 左
外形寸法(全体)	約16.4m×約11.3m×約9.2m	約15.5m×約11.3m×約9.2m

※2:送油ポンプにより変圧器内部絶縁油を変圧器本体と冷却器間で循環させ、冷却器により絶縁油を冷却する方式。

(2) 主変圧器取替工事 (図-2参照)

主変圧器のコイル絶縁性能を定期的に確認し、寿命評価をした結果、予防保全対策として主変圧器を取り替える。

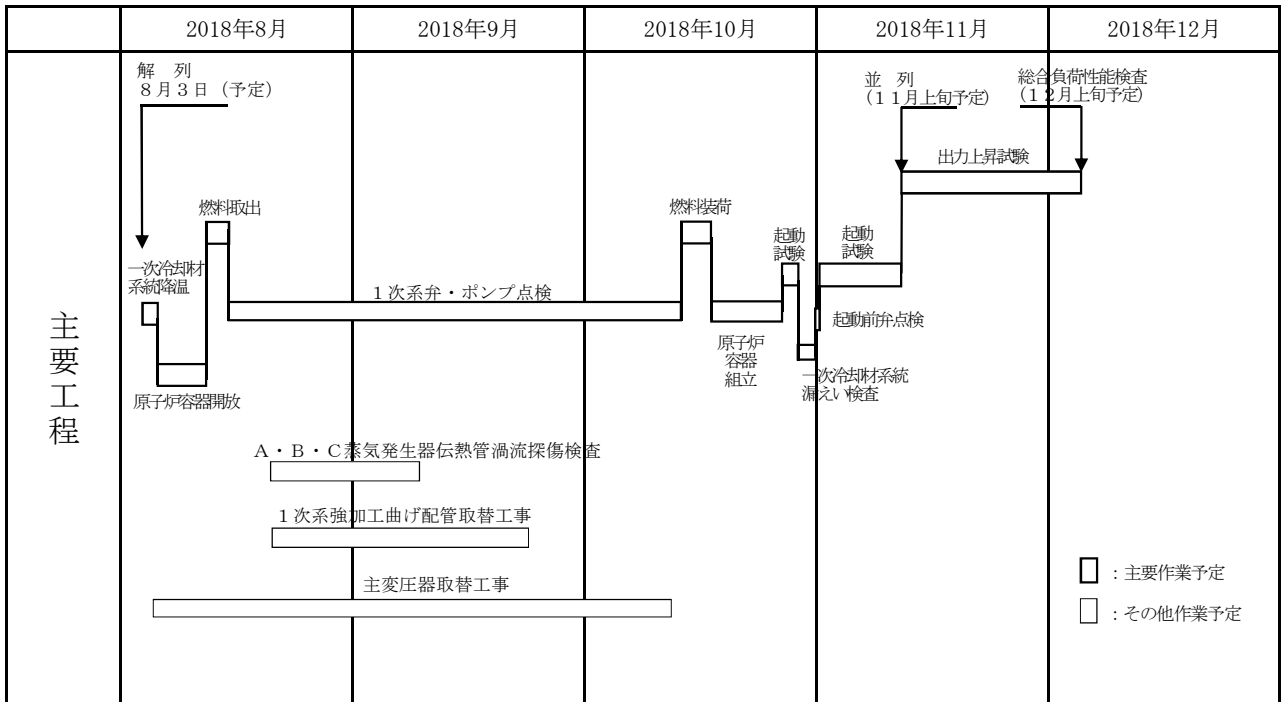
高浜発電所3号機 第23回定期検査の作業工程

平成30年8月3日から約4か月の予定であり、以下の作業工程にて実施する。

原子炉起動・臨界 : 平成 30 年 11 月上旬
発電再開（調整運転開始） : 平成 30 年 11 月上旬
定期検査終了（営業運転再開） : 平成 30 年 12 月上旬
