炉内中継装置の取り外し作業中の異音について

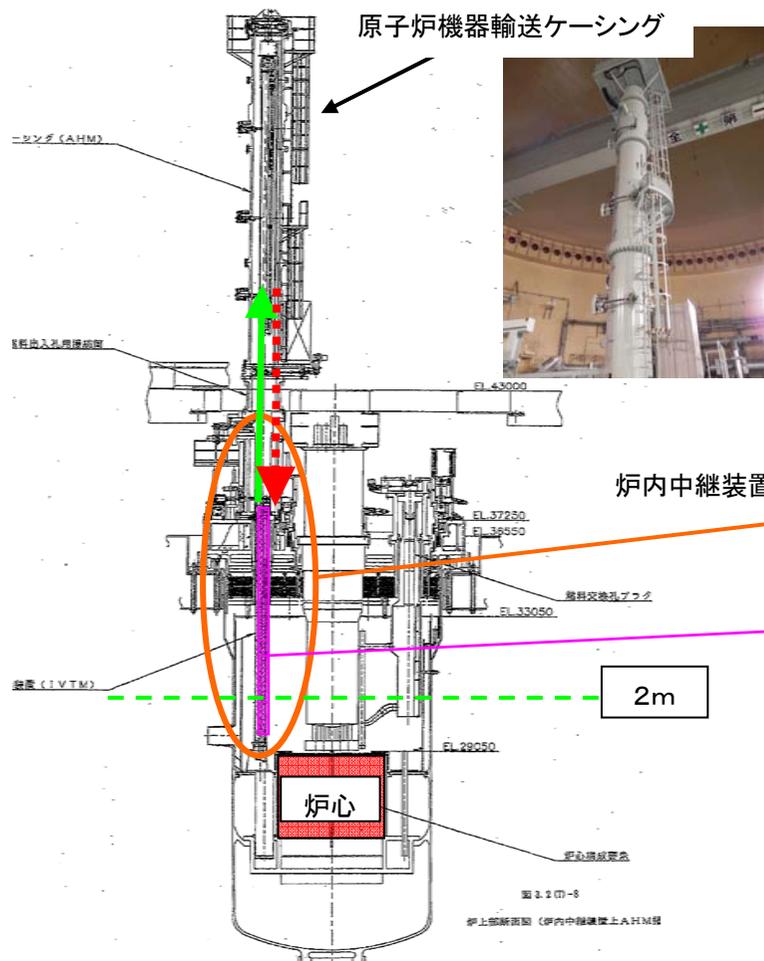
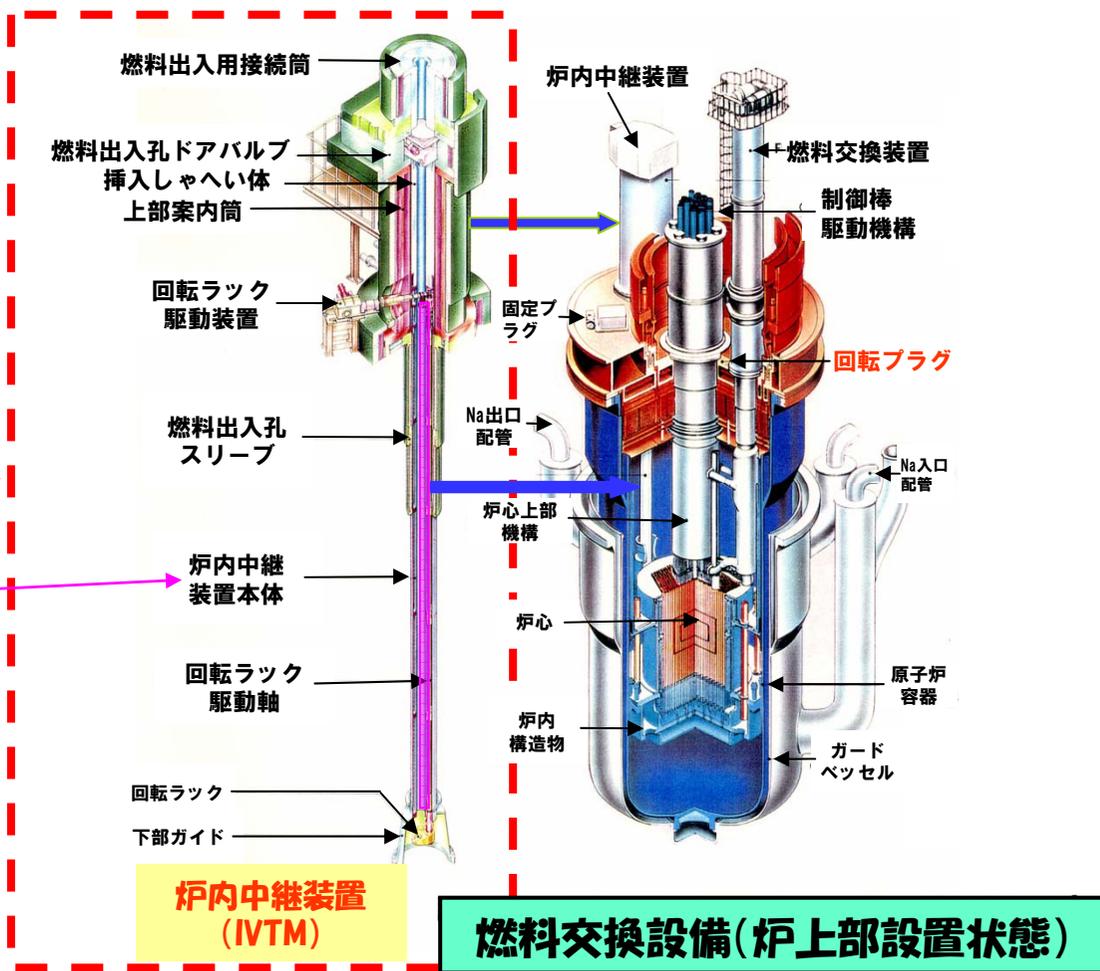
8月26日14時48分頃、燃料交換作業の後片付けのため、原子炉建物において、炉内中継装置*を取り外す作業をしていたところ、原子炉容器内より約2m位吊り上げた時点で、吊り荷重が急減して異音を確認した。

* 燃料交換時に炉心と燃料出入設備との間で炉心構成要素を移送する燃料交換設備の構成機器の一つ。
