福島第一原子力発電所事故を踏まえた 安全性向上対策実行計画の実施状況について

平成23年10月27日

独立行政法人 日本原子力研究開発機構

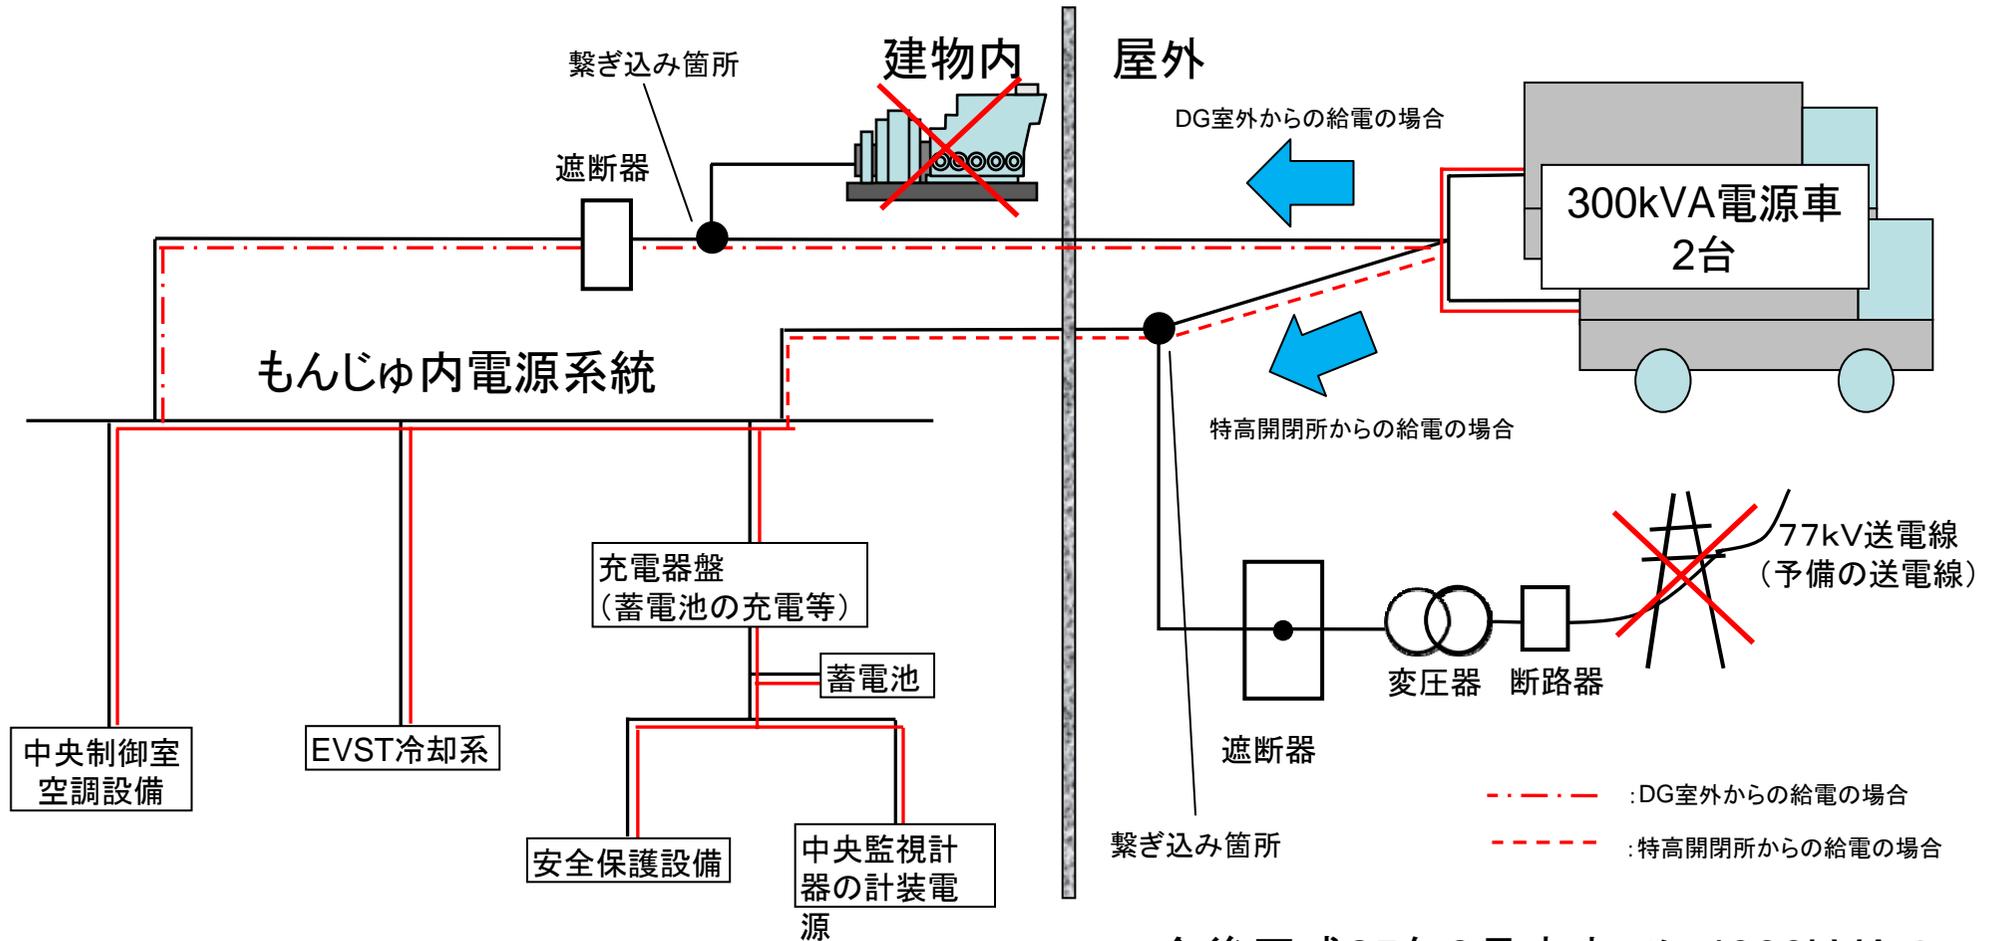
電源の確保(300kVA電源車2台の配備)

全交流電源喪失時に非常用ディーゼル発電機に代わり、EVST冷却系及び、監視計器を機能させるのに必要な容量、中央制御室空調設備機能の確保を想定した電源設備を設置。給電手順を定めた。(平成23年8月19日配備済み)

今後平成25年3月末までに4000kVAの電源車を配備予定

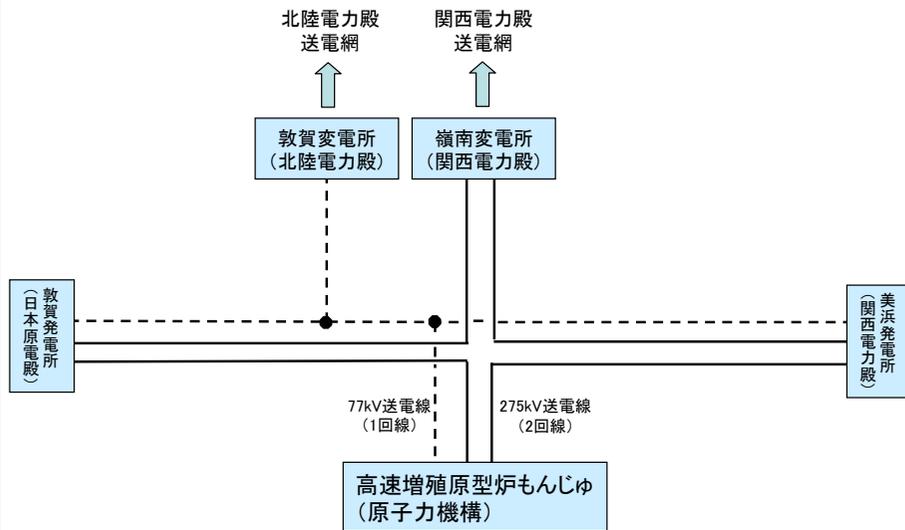
電源の確保(外部電源)

○「もんじゅ」は単機の発電所であり、施設されているすべての送電線は以下の通り。

高速増殖原型炉もんじゅ	主回線：275kV送電線2回線 (関西電力株式会社)
	予備回線：77kV送電線1回線 (北陸電力株式会社)

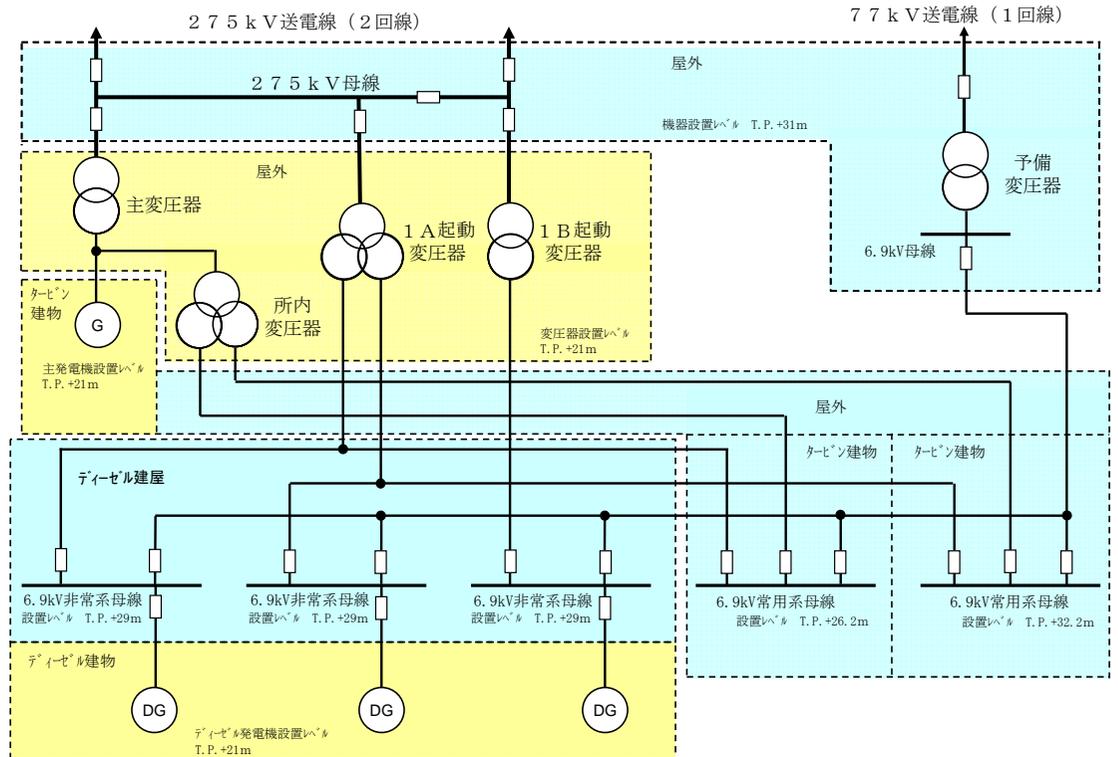
電気設備等

○津波対策において想定する津波高さについては、以下のとおり設定。
 ・「もんじゅ」に襲撃する津波高さは、土木学会基準に基づくシミュレーション解析により、最大水位上昇T.P.+ 5.2m^{※1}と評価。
 ・津波対策において想定する津波高さは、この評価値に9.5m^{※2}を加えたもの (T.P.+ 14.7m) を考慮することとした。
 ○「もんじゅ」の電気設備の設置レベルは最低でも海拔+21mとなっていることから、新たな対策は不要。

※1: 平成22年度評価
 ※2: 福島第一原子力発電所では平成14年評価値5.5mを+9.5m上回る15mの津波が来襲

- もんじゅは、海拔+21mに位置しており、15m程度の津波でも原子炉建物には影響がないことから、新たに防潮壁や防潮堤は設置しない。
- 耐震バックチェックによる津波水位の評価結果を上回る津波を念頭に置き、浸水対策を実施する。

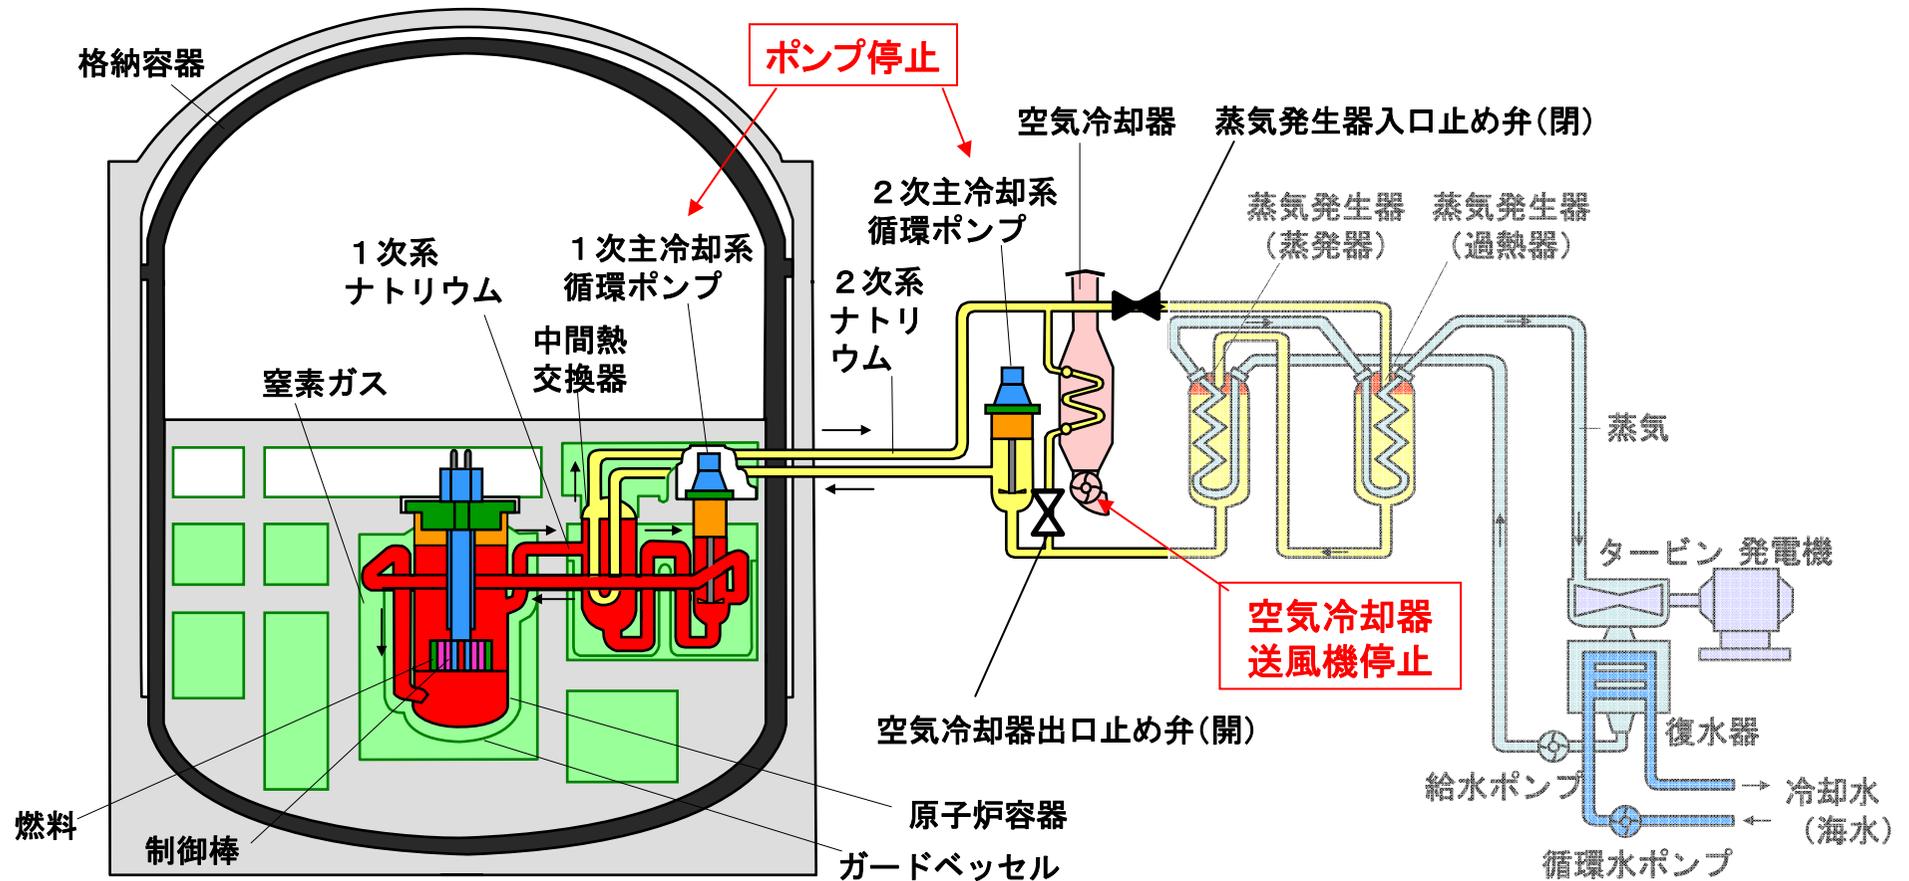
炉心冷却機能の確保

○もんじゅでは自然循環除熱が設計で取り入れられており、流路が確保されている限り、炉心について自然循環流が確保されることを確認した。すなわち、全交流電源喪失が起こっても自然循環は確保される。

○したがって、炉停止後、自然循環がある限り、崩壊熱の除去がなされ、炉心溶融は起こらないと言える。

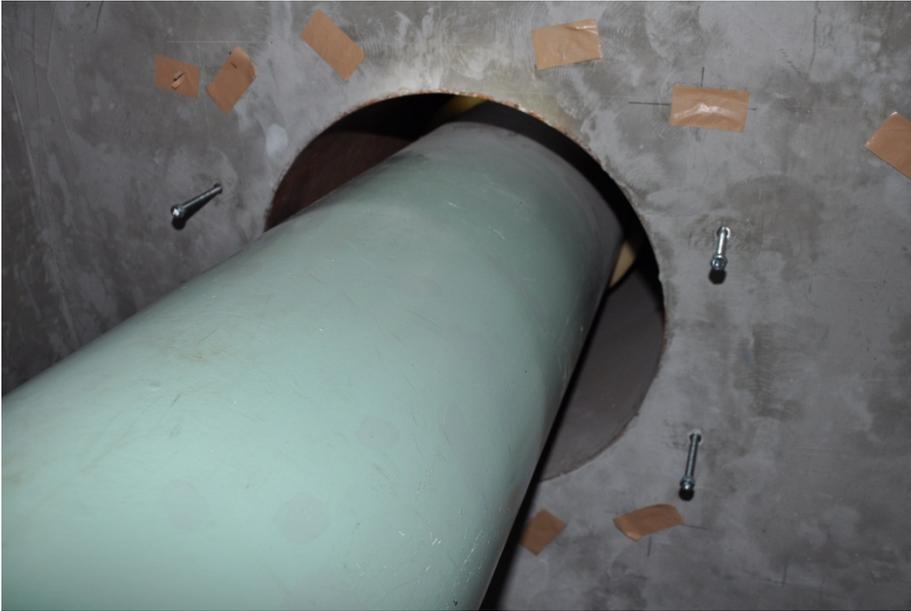
海水配管貫通部(施工前)

(海水配管貫通部への止水対策)

- 安全上重要な設備の機能維持のため、海水配管貫通部への止水対策
- 海水ポンプ周りの防水壁の補強(強度向上)

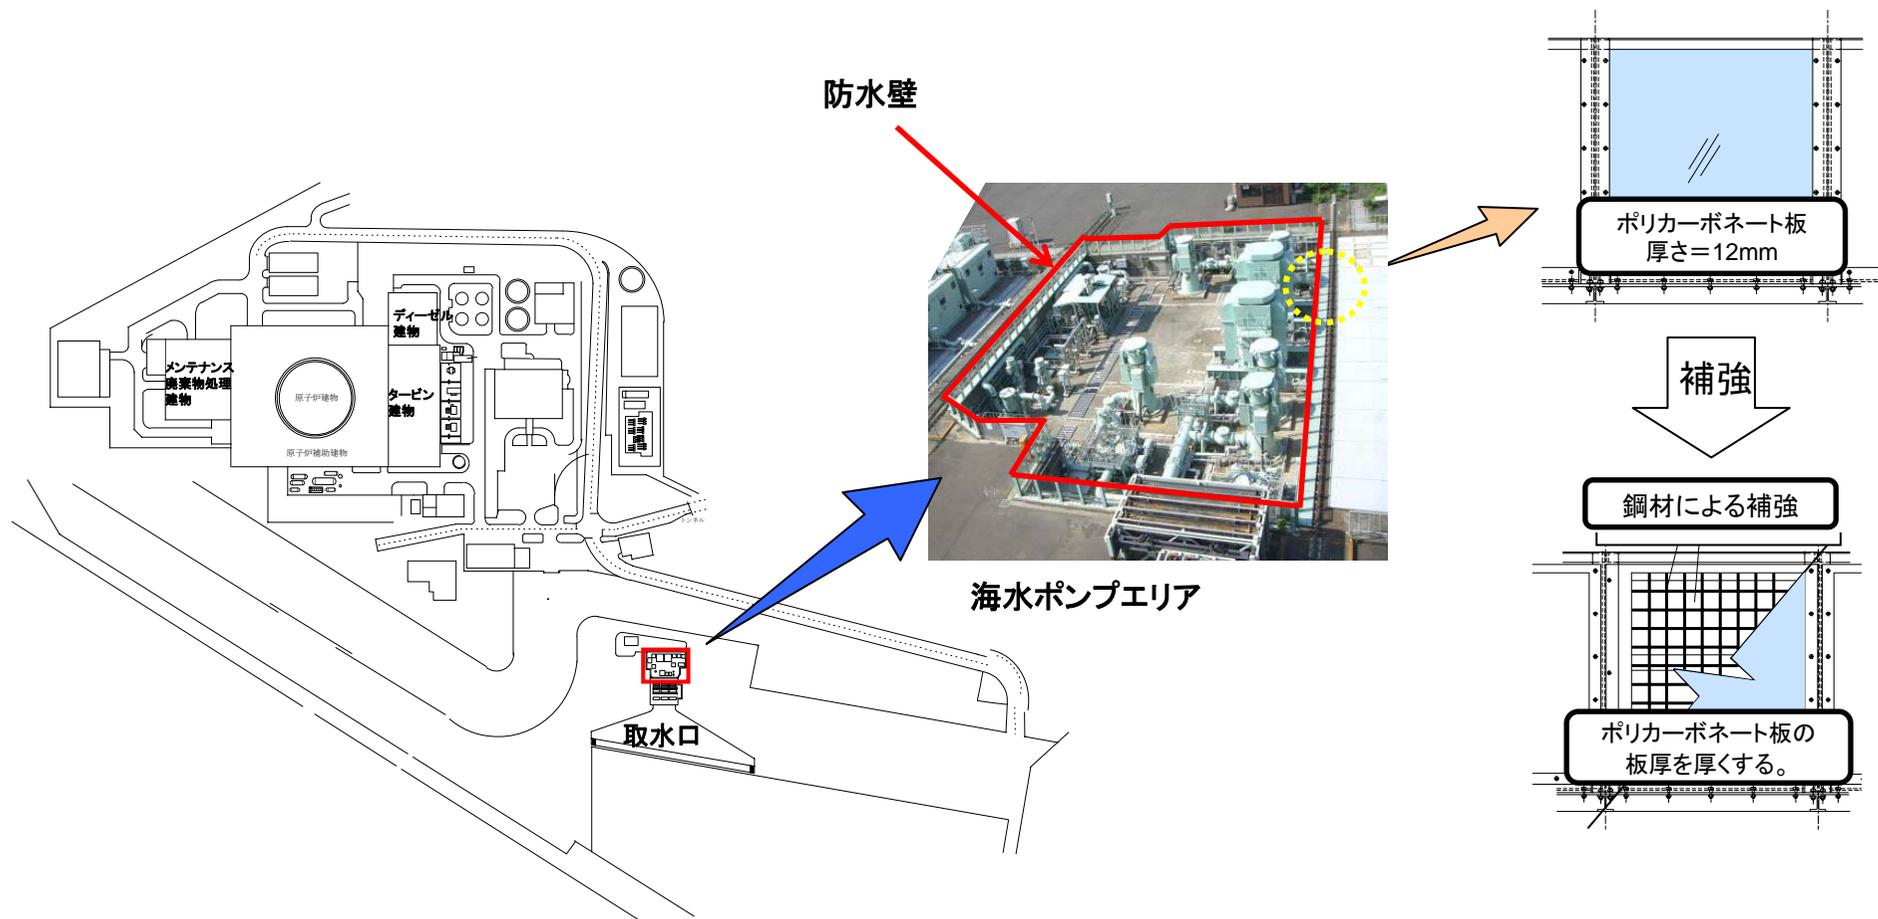
(海水ポンプ周りの防水壁の補強)

○海水ポンプ(原子炉補機冷却海水ポンプ)への津波の影響を低減するため既設防水壁を補強する。

- 海水浸入経路の調査実施【平成23年3月実施】
- 海水浸入経路の止水対策の実施【平成23年10月末完了予定】
- ※非常用ディーゼル発電機水没の可能性から
- 防水壁の補強(高さ1.2m、板厚増)【平成24年3月末完了予定】
