平成23年東北地方太平洋沖地震の知見を考慮した原子力発電所の地震・津波の評価について ～中間取りまとめ～ (概要)

平成24年2月20日
原子力安全・保安院

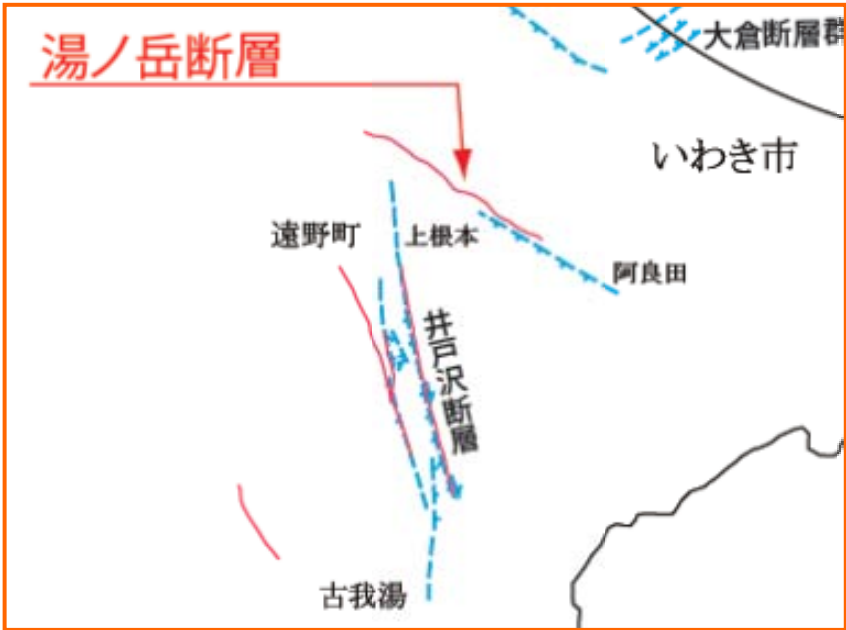
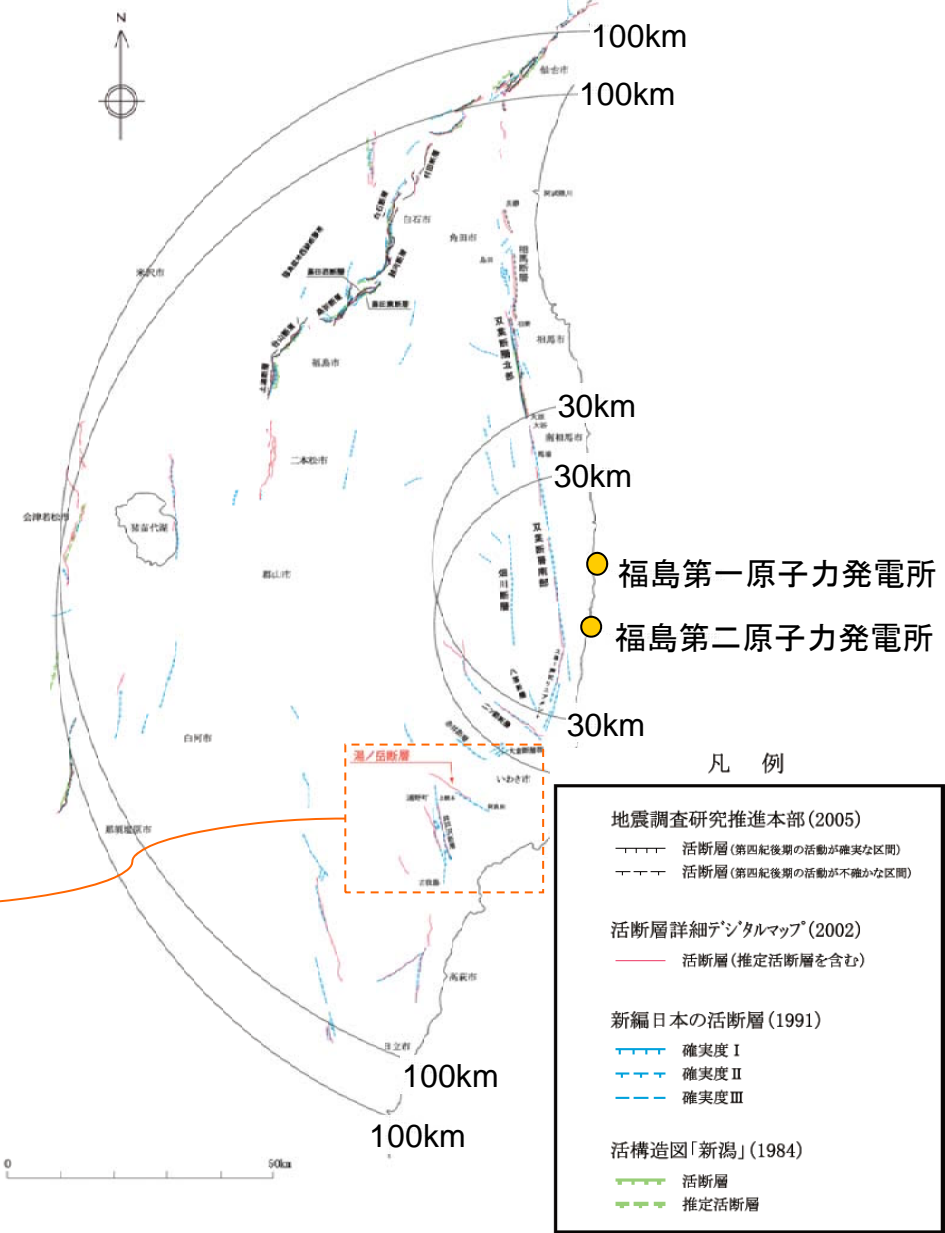
応力場の影響を踏まえた対応(湯ノ岳断層の調査等)

○今回の地震の発生により、広域にわたって応力場に影響が及び、これまで活動性が低い断層の活動が誘発されたことが明らかになったことや、今回の湯ノ岳断層の調査結果等を踏まえ、内陸地殻内地震について、テクトニクス、応力の状況等を詳細に調査し、連動の可能性等について検討する必要がある。
