## 平成23年東北地方太平洋沖地震による福島第一及び福島第二原子力発電所の 原子炉建屋等の影響・評価について～中間取りまとめ～(概要)

平成24年2月20日  
原子安全・保安院

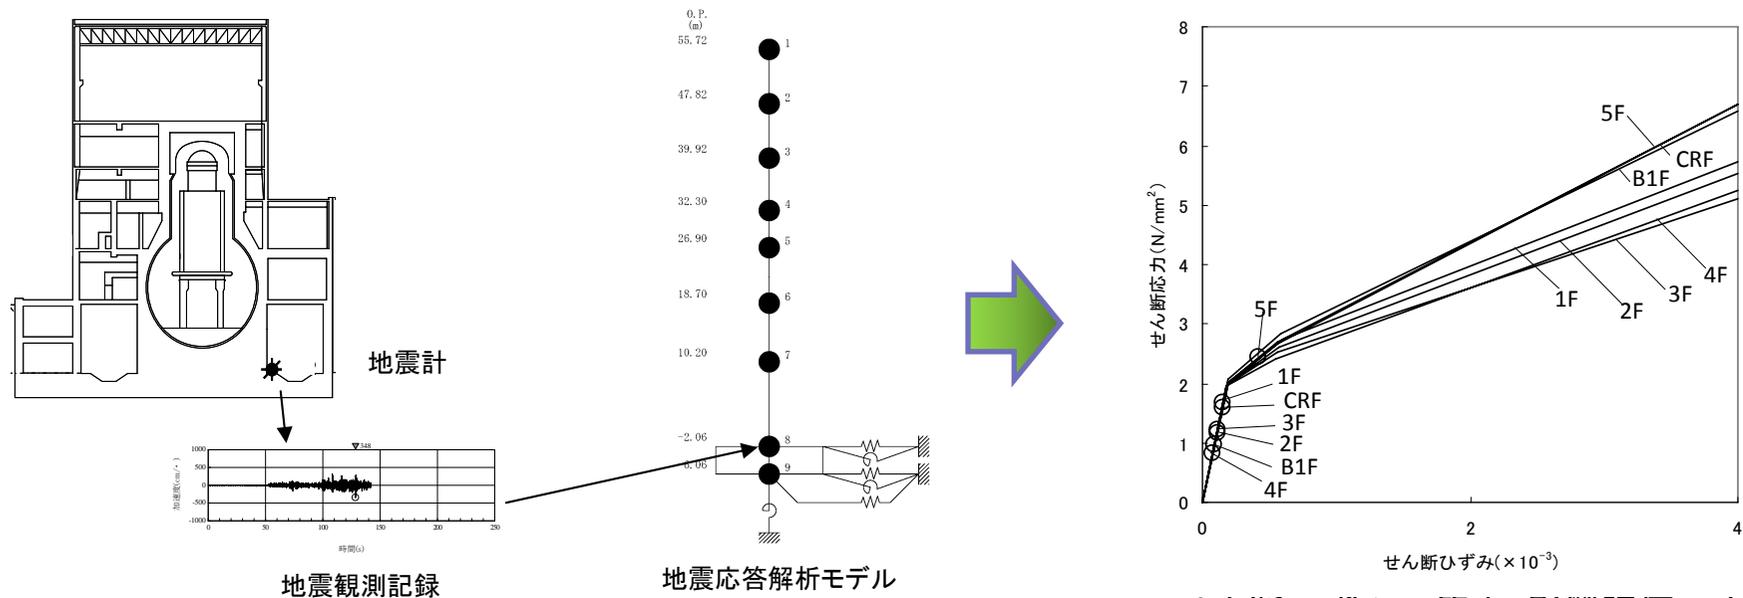
福島第一2号機

せん断ひずみの算出・影響評価の実施

基礎版上の地震観測記録を解析モデルへ入力

- 原子炉建屋の影響評価にあたっては、基礎版上で取得された観測記録に基づいた地震応答解析を実施する。地震応答解析で用いるモデルは、『「発電用原子炉施設に関する耐震設計審査指針」の改訂に伴う耐震安全性評価』（以下、バックチェックという）で採用したモデルを基本とする。
- 地震応答解析の結果求まる最大応答値をせん断スケルトン曲線上にプロットし、地震時の原子炉建屋の応力・変形状態を把握する。
- 評価基準値については、耐震壁の機能維持限界値として既往評価等の実績のあるせん断ひずみ ( $2.0 \times 10^{-3}$ ) を採用する。

- 地震応答解析の結果、各号機の原子炉建屋耐震壁の最大せん断ひずみは、評価基準値以下であることを確認し、地震時及び地震直後の安全機能は保持できる状態にあったと推定した。

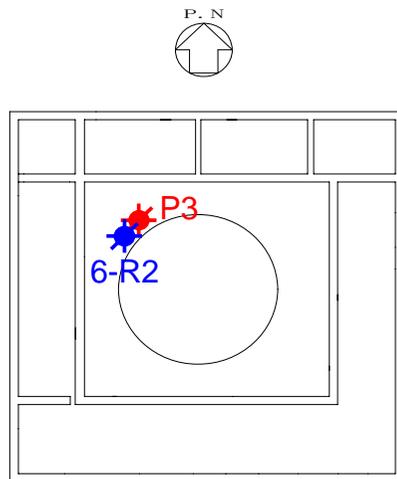
福島第一原子力発電所  
6号機原子炉建屋  
地下2階（基礎版上）  
地震観測点配置図

- 今回、福島第一では、53箇所の地震計のうち29箇所で、福島第二では、43箇所の地震計の全てで地震観測記録が得られているが、地震計の不具合により、福島第一では7箇所、福島第二では、11箇所の観測点において130秒～150秒程度で観測記録が中断していた。
- 中断した観測記録を地震応答解析の入力地震動とする妥当性について、中断した観測記録と完全な観測記録の床応答スペクトルの比較により影響を評価。
- 福島第一6号機原子炉建屋基礎版上では、近接する2つの観測点において、中断した記録(6R-2)と完全な記録(P3)の両方が取得されている。
- 中断した記録(6R-2)と完全な記録(P3)の最大加速度値及び床応答スペクトルを比較すると顕著な差はないことから、中断記録を入力地震動とすることは妥当であると評価。
- なお、疲労の影響も評価し、入力地震動による影響は、僅かであることを確認。

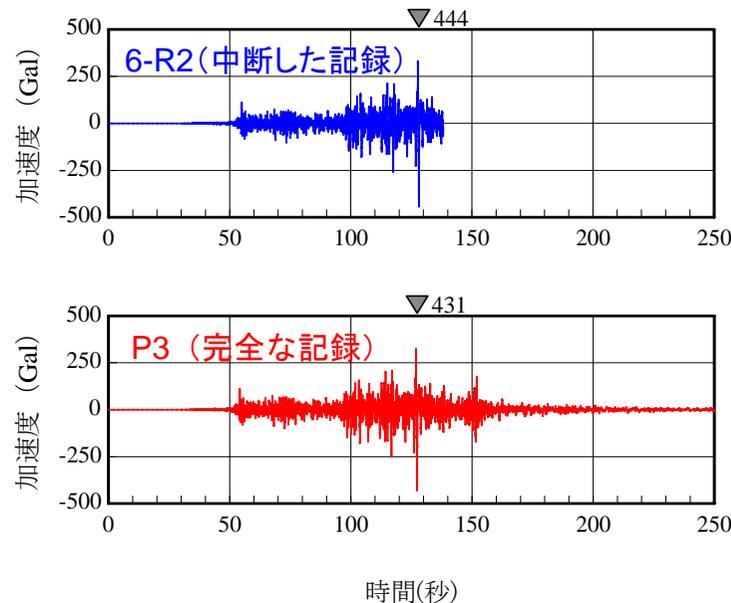
加速度時刻歴波形（EW方向）

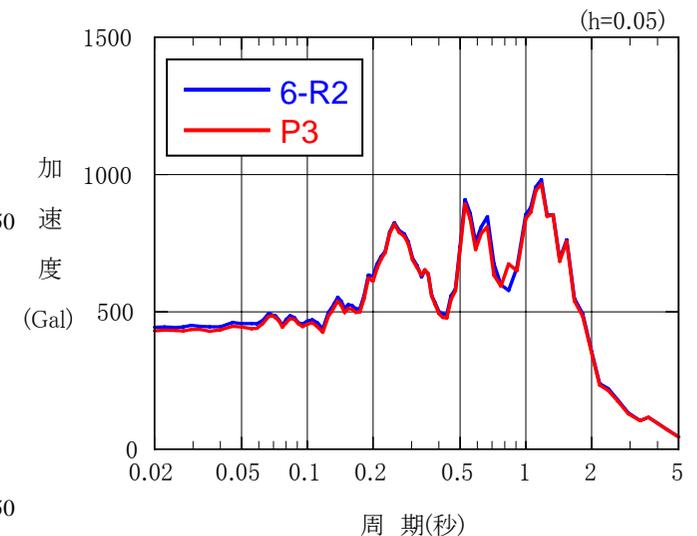
加速度応答スペクトル（EW方向）

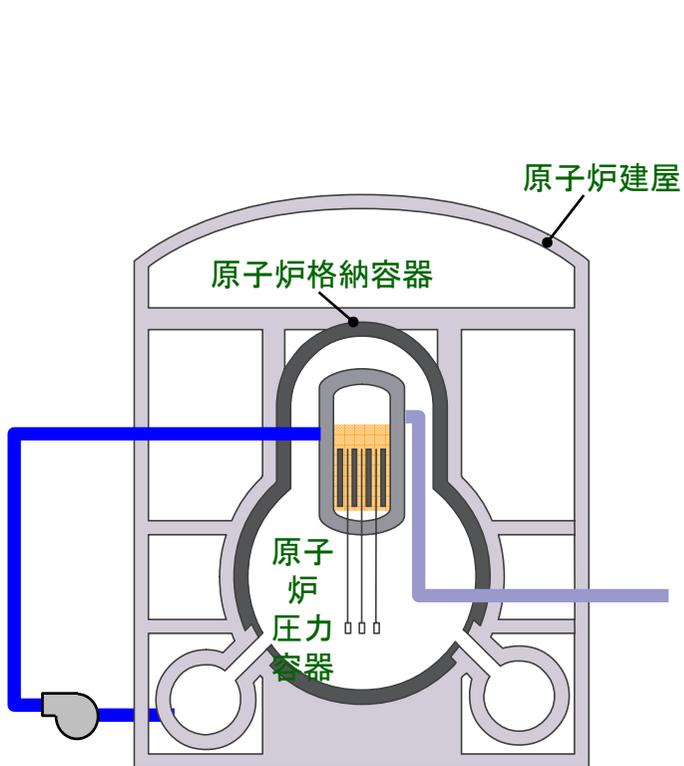
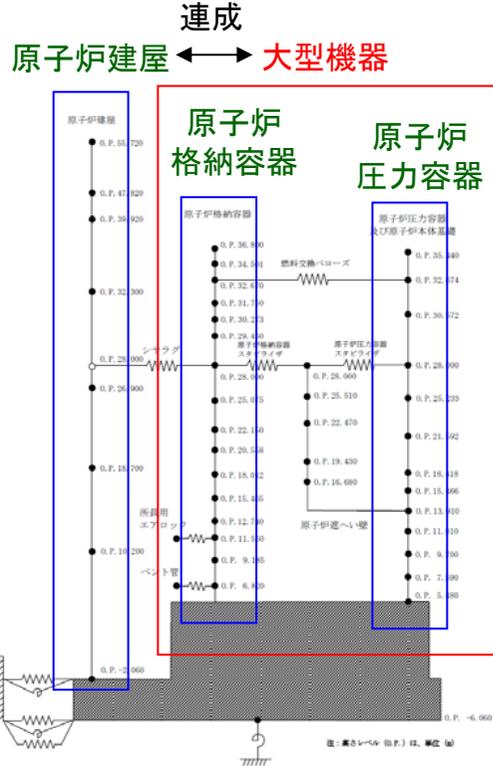
原子炉建屋—原子炉格納容器—原子炉圧力容器連成系モデル(福島第一2号機)

- 耐震安全上重要な主要施設の影響評価にあたっては、基礎版上で取得された観測記録に基づいた地震応答解析を実施する。
- 地震応答解析は、原子炉建屋モデルにバックチェックで採用した大型機器の解析モデルを連成させて実施し、曲げモーメントや加速度等の応答値等を求める。
- その結果から評価基準値(許容値)を上回る可能性のある設備を選定し、これらの設備について応力解析を実施し、設備の計算値(応力等)を求める。
- 評価基準値については、設備の機能維持限界値として既往評価等の実績のある許容応力状態IVASを採用する。

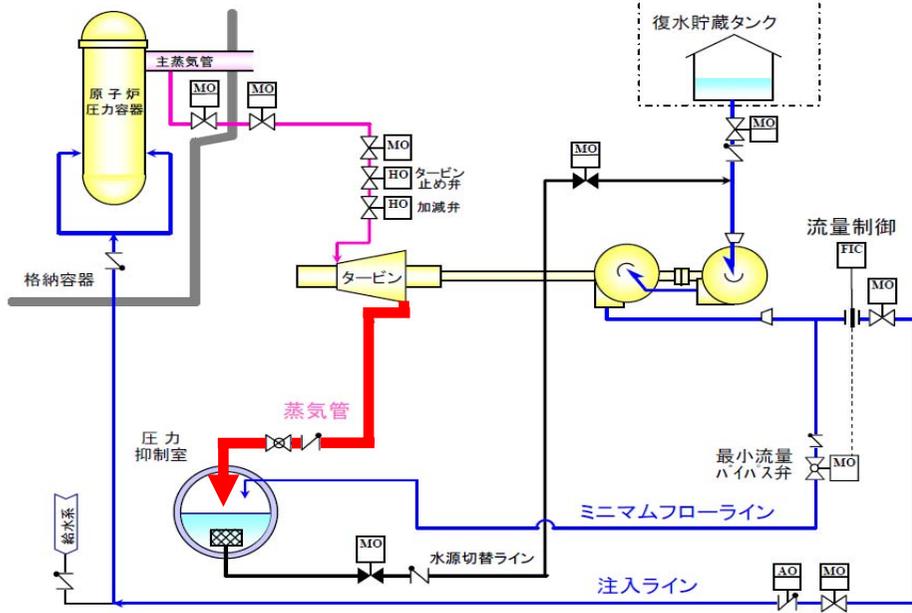
— : 評価対象配管  
高圧注水系概略系統図

- 福島第一1号機の非常用復水器系配管や福島第一3号機の高圧注水系配管等、今回の事故発生当初から地震により被害等が生じていたのではないかとの指摘を受けた設備についても、地震応答解析を実施した結果、計算値は評価基準値を下回っており、地震時及び地震直後の安全機能を保持できる状態にあったと推定。福島第一3号機の高圧注水系配管の評価結果の事例を示す。

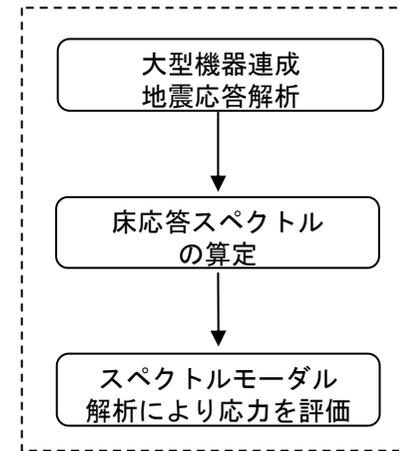
評価のフロー

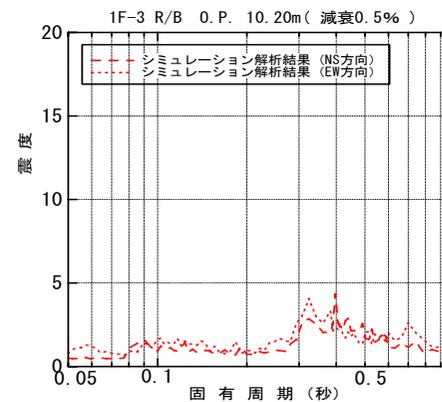
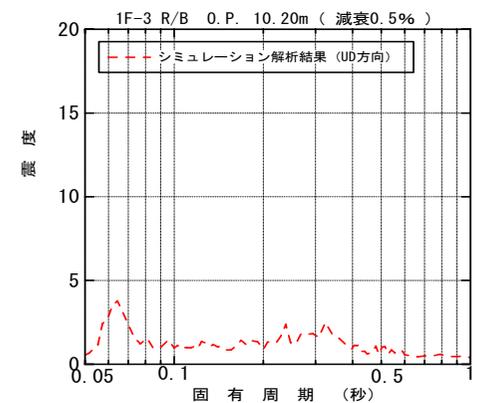
床応答スペクトル

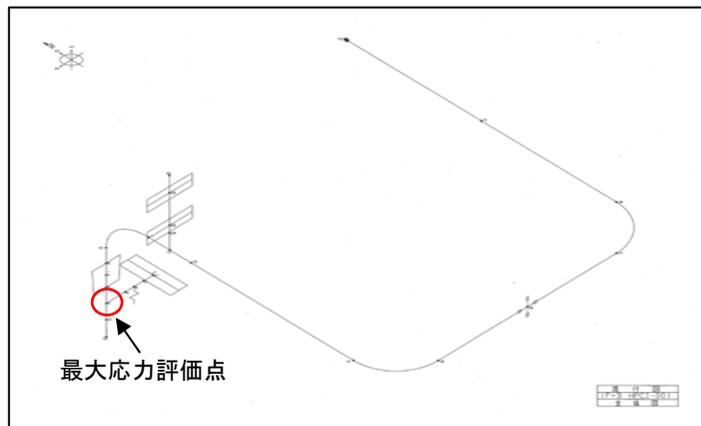
配管モデル (HPCI-001)

解析モデル	計算値 (MPa)	評価基準値 (MPa)	応力比 (計算値/評価基準値)
HPCI-001	113	335	0.34
HPCI-002	52	335	0.16
HPCI-003	75	335	0.22

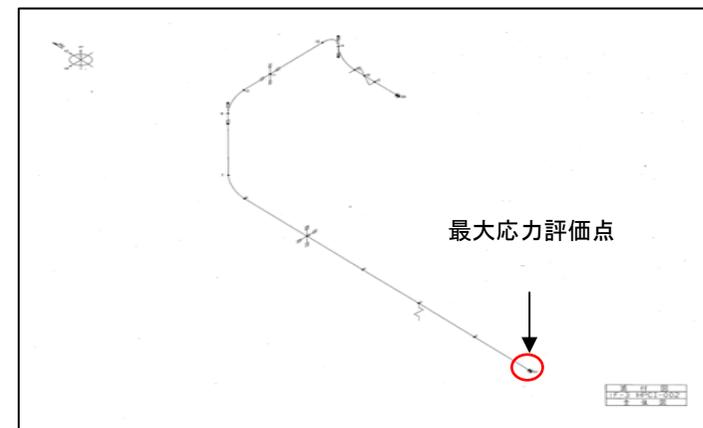
配管モデル (HPCI-002)

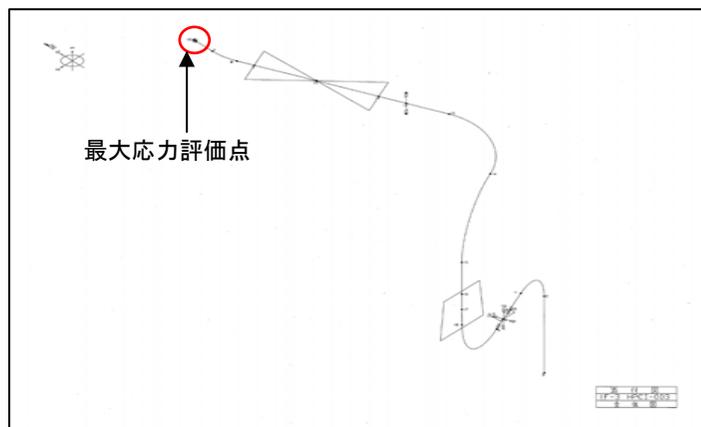
配管モデル (HPCI-003)

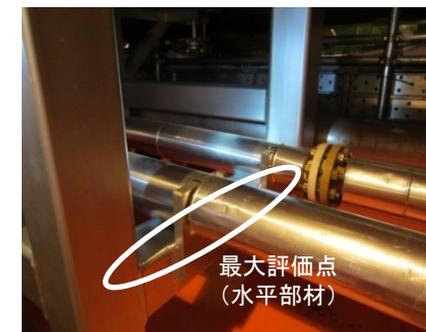
地震動解析評価の結果、基準値を上回っているが、保安院による現地調査の結果、有意な損傷は無いことを確認した。(写真:配管サポート)

一部の配管本体及び配管サポートの計算値は、評価基準値を上回ったため、当院は、当該箇所の現地調査を実施。  
調査の結果、有意な損傷が無いことを確認し、安全機能を保持できる状態にあったと類推。今後、詳細な評価を実施。

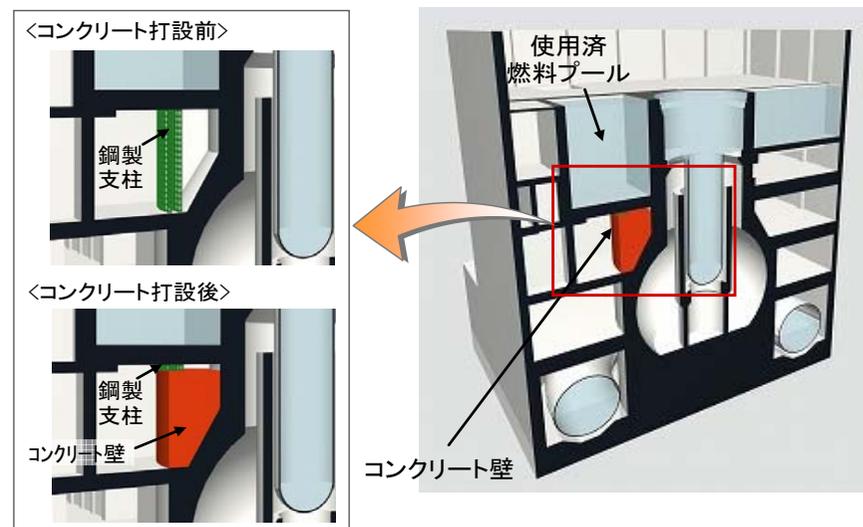
福島第一原子力発電所 使用済み燃料プール底部の補強工事(概要)

→ 解析の結果、計算値は評価基準値を下回る。また、4号機は、今回の地震発生時は、炉心の燃料集合体が全て使用済み燃料プールに保管されていた状態であったため、使用済み燃料プール底部の補強工事が実施され、応力が2割程度低減されることを確認。

検討対象	鋼製支柱 取り付け前 (概略値)	鋼製支柱 取り付け後 (概略値)	評価基準値
コンクリートひずみ	$0.6 \times 10^{-3}$	$0.3 \times 10^{-3}$	$3.0 \times 10^{-3}$
鉄筋ひずみ	$0.5 \times 10^{-3}$	$0.4 \times 10^{-3}$	$5.0 \times 10^{-3}$
面外せん断力	800 N/mm	644 N/mm	1150 N/mm
